# 来宾市工业园区年产 50 万吨高档特种纸造纸 项目“11·20”一般高处坠落事故调查报告

来宾市工业园区管理委员会事故调查组

2026 年 1 月

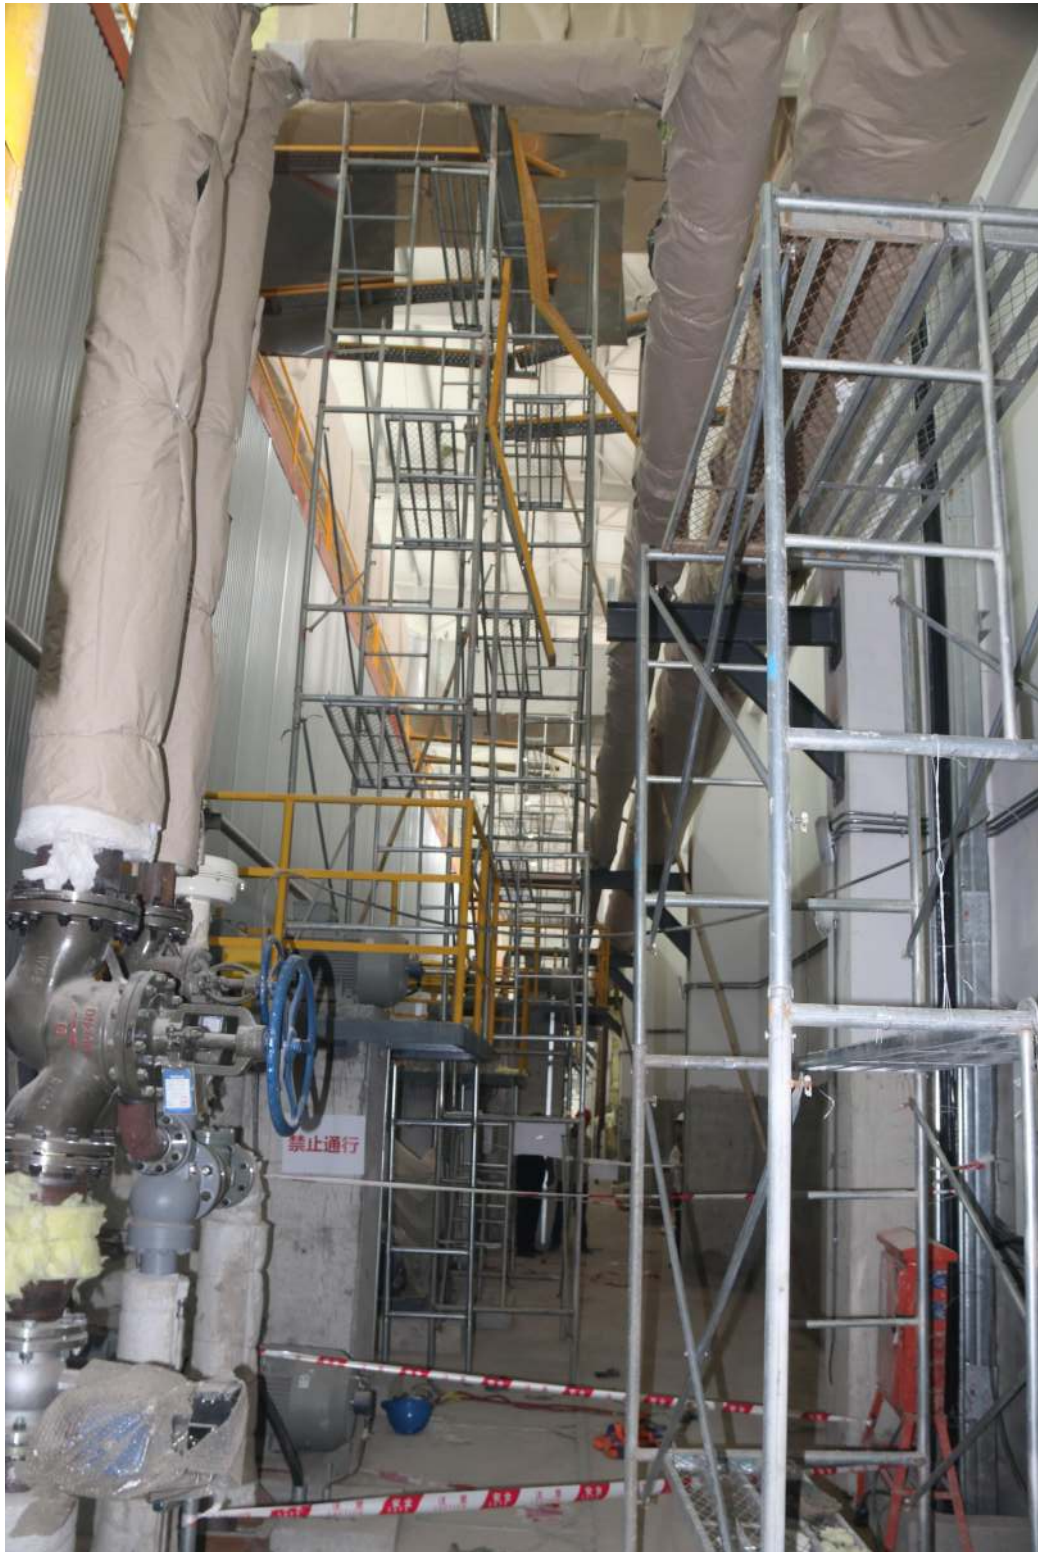
事故现场位于来宾市兴宾区滨堤路广西雄富纸业有限责任公司年产 50 万吨高档特种纸造纸项目造纸楼二楼。广西雄富纸业有限责任公司年产 50 万吨高档特种纸造纸项目东靠滨堤路，南面新科路，西近新风路，北邻滨堤路和红水河。造纸楼是一栋三层钢筋混凝土结构建筑，中心现场位于造纸楼二楼造纸车间。造纸车间是一座南北贯穿式厂房，东面是造纸设备，西边是配电房，南、北面是车间走道。二楼造纸车间层高 17 米，造纸设备南边见一钢质脚手架高度为 5 米；走道距西配电房 210cm，距南脚手架 130cm 处见一红蓝色安全绳及一只黑色手套；在距红蓝安全绳西 178cm 处，见一只黑色手套；在距红蓝安全绳南 112cm、见一 17X10cm 血泊；在距红蓝安全绳东 142cm 处见一蓝色安全帽；从血泊向上看，距地面 5 米处，脚手架北边，见两块黄色铁板，铁板为垂吊在铁架上方，两块铁板中间均见弯拼痕。现场除上述情形外未发现其他异常。

事故作业现场

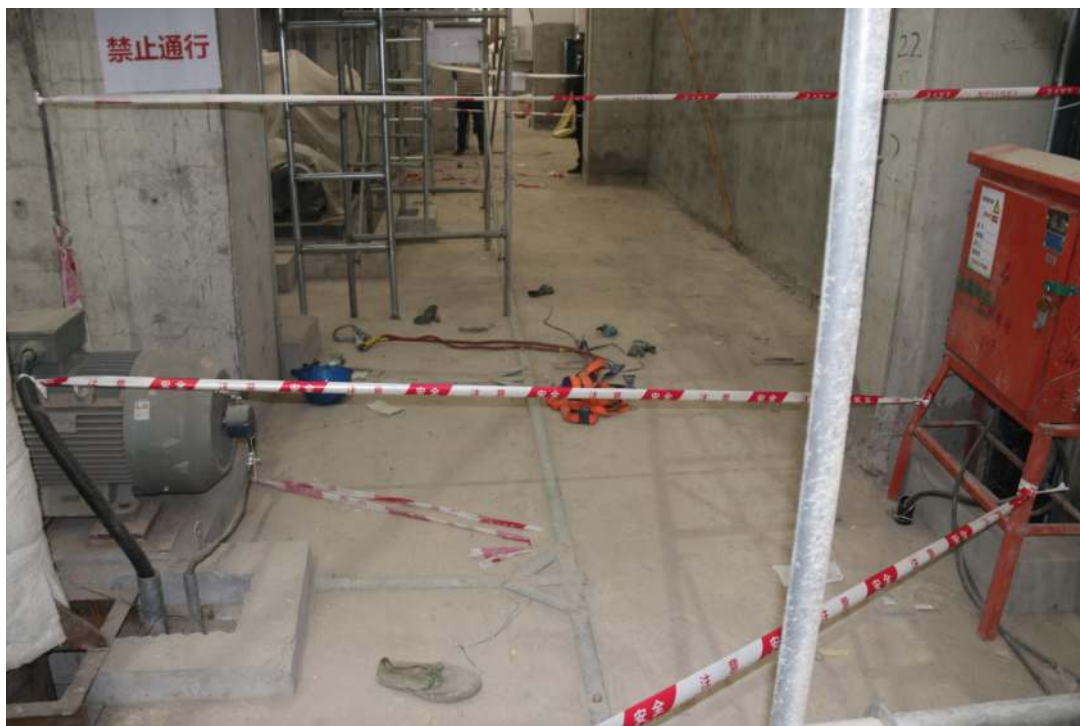
事故现场

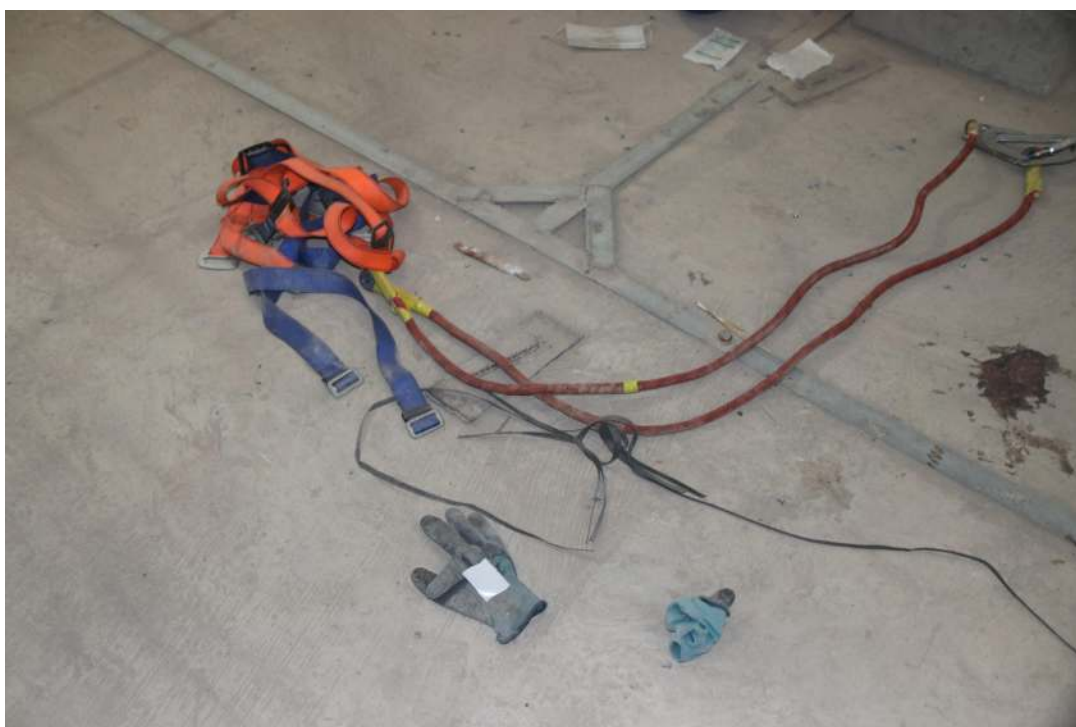
作业人员佩戴的安全防护装备

作业人员韦\*辰安全意识淡薄，开展高处作业未按国家有关规定经过专门的安全知识和技能培训，未取得高处作业资格就上岗作业，在管道保温作业施工时，移动过程中身体失衡，从5米高的脚手架踏板上掉落地面，虽佩戴了安全帽、安全带、安全绳，但未正确使用安全绳，未将安全绳系挂在安全牢固的地方，致使安全绳未能起到有效保护作用，直接导致发生高处坠落事故。
