# 乐山市四合煤业有限公司

## “8·21”较大瓦斯爆炸事故调查报告

2024年8月21日9时46分许,乐山市四合煤业有限公司(以下简称四合煤矿)在封闭风井井筒过程中发生瓦斯爆炸事故,造成8人遇难、1人受伤,直接经济损失932万元。

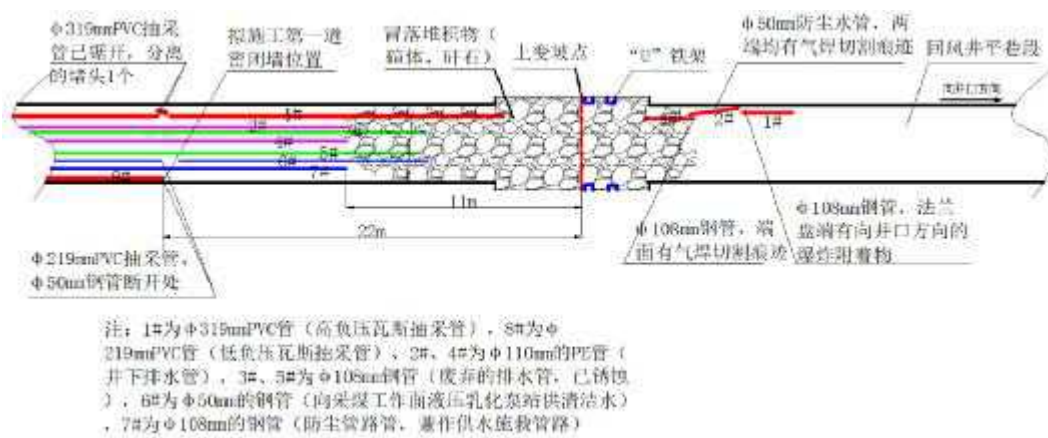
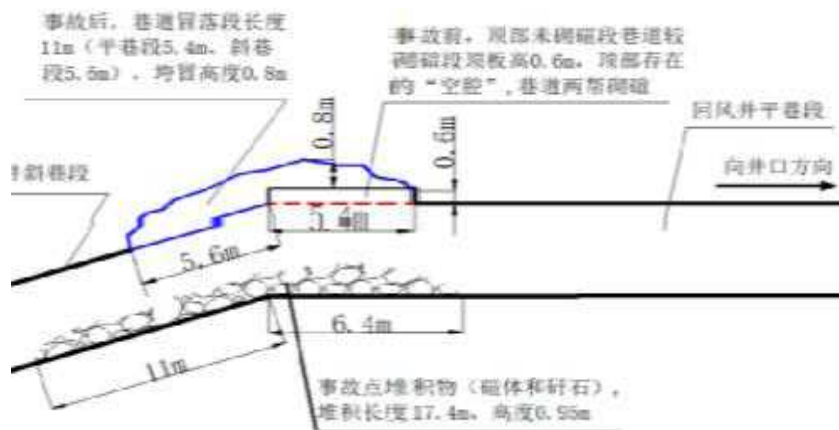
图 1 回风井上变坡点区域现场勘查物证分布示意图

事故发生在回风井上变坡点。

5.距回风井井口 54.8m 处，巷道开始出现垮冒，垮塌段巷道长 11m（平巷段长 5.4m、斜巷段长 5.6m），巷道高 3.35m，宽 3.4m。垮落在巷道底板的矸体（矸石），堆积长度 17.4m，高度约 0.95m；回风井上变坡处有 5.4m 段巷顶未砌矸，高出顶部矸体 0.6m 以上，高出部分形成“空腔”，顶部有过火痕迹。（见图 1）

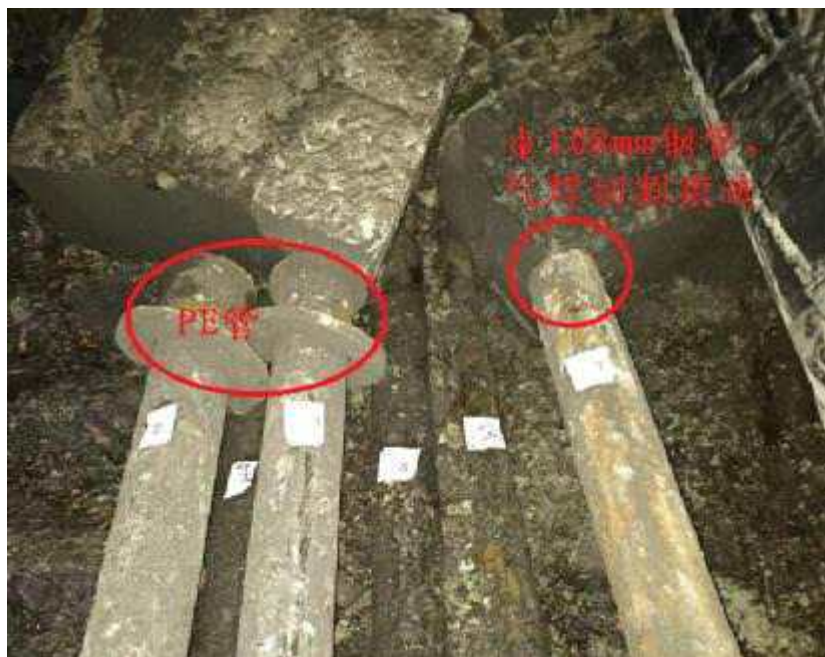
图 2 回风井上变坡点以下斜巷段被气焊切割断开的钢管

6.回风井变坡点以下 5m 处有破损风筒；回风井变坡点向下 11m 处两根钢管已被气焊切割断开，见图 2。

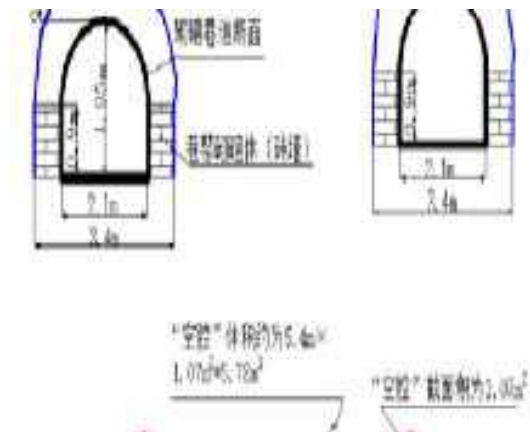
图 3 未砌碛段巷道顶部存在的“空腔”

回风井作业地点供风量不足，导致回风斜井上变坡点巷道顶部未砌碇段瓦斯积聚达到爆炸浓度，该区域进行气焊切割钢管时引起瓦斯爆炸。

（2）存在积聚空间。经现场勘查，事故发生前，矿井回风井上变坡点处有 5.4m 段顶部未砌碇，巷道顶部高出碇体 0.6 米以上。经实测计算，至少存在  $5.78\text{m}^3$  以上的“空腔”，该处容易形成局部瓦斯积聚，见图 3。

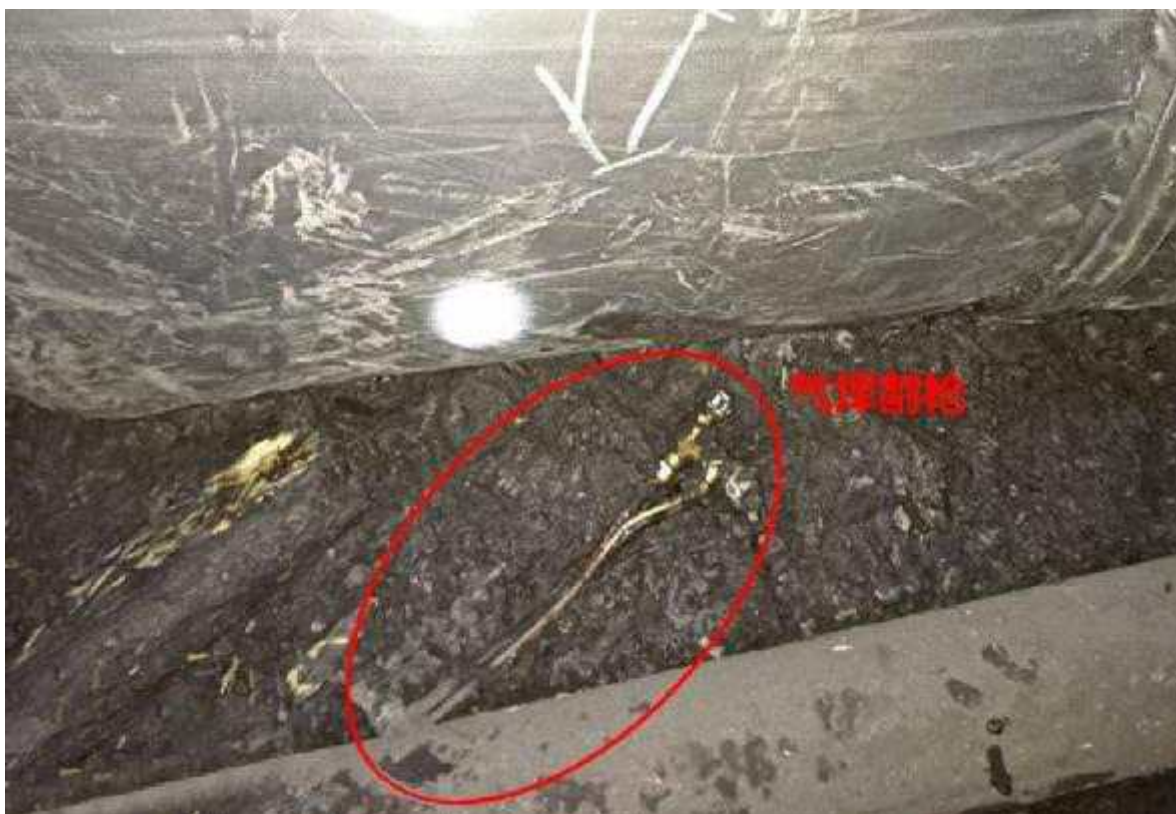
图 4 气焊割枪

用的氧气瓶、乙炔瓶、切割工具（气焊割枪、气瓶减压阀、气焊枪管）。在距回风井井口 35m 位置有 1 段气焊割枪，见图 4；在距回风井井口 13.6m 巷道底板有 1 个损毁的减压阀。

（2）事故发生时正在动火。经调查，事故发生前有人看见作业现场正在用气焊切断钢管。

（3）尸检结论。经尸检，施焊人员邓某清的头部、胸部等烧伤特征明显，在遇难人员中的烧伤程度最重。
