# 临猗庙上山西泽瑞中远空调设备股份有限公司“12·22”一般爆炸事故调查报告

临猗县人民政府事故调查组

2025 年 5 月

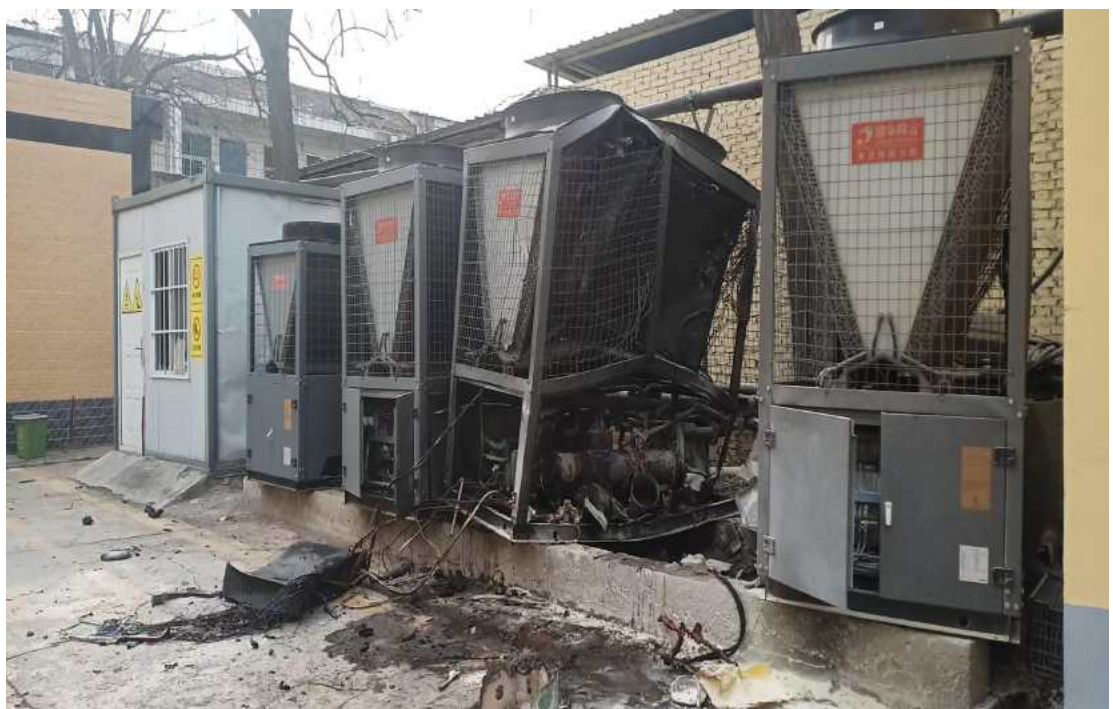
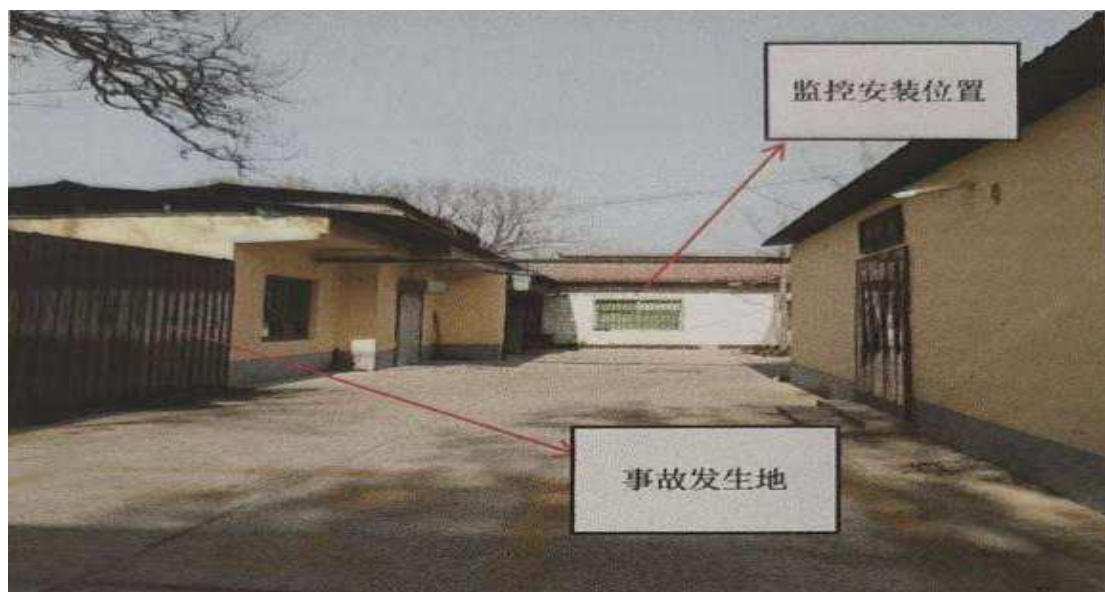
空气能采暖设备爆炸事故现场示意图

区 3<sup>#</sup>、4<sup>#</sup>机组外观正常；1<sup>#</sup>、2<sup>#</sup>主机之间空隙两侧设备部件破损严重，1<sup>#</sup>、2<sup>#</sup>主机向南北两侧方向位移，其中 1<sup>#</sup>、2<sup>#</sup>主机设备框架西侧位移后的间距为 0.8m，东侧位移后的间距为 0.99m。1<sup>#</sup>主机南侧下部挡板变形严重，部分钢板碎片和设备部件镶嵌于外侧变形处，挡板外侧有多处钢结构划伤和撕裂痕迹，挡板内侧有多处凸起痕迹和撕裂痕迹，未见钢结构划伤痕迹，上部防护网和冷凝器未见受损；东侧下部挡板门处于打开状态，未见受损，上部防护网部分变形，冷凝器未见受损；西侧、北侧下部挡板未见受损，上部防护网和冷凝器未见受损；1<sup>#</sup>主机内南侧压缩机未见受损，部分设备管路受外力产生位移和变形，其他部位未见受损。2<sup>#</sup>主机北侧下部挡板缺失且主机框架结构变形严重，上部防护网部分缺失且冷凝器受损变形严重。2<sup>#</sup>主机内北侧贮液罐与主机框架分离，贮液罐罐体变形顶盖缺失；空调压缩机解体，现场共发现空调压缩机解体后的碎片 5 块，其中顶盖抛落至办公用房门前绿化带内，距 2<sup>#</sup>主机空调压缩机 24.9m；顶盖上部出气口部分残片抛落至东侧山西临猗农村商业银行庙上支行院内，距 2<sup>#</sup>主机空调压缩机约 90m；与贮液罐和压缩机相连的设备管路均破损变形，撕裂痕迹严重，部分铜质管线抛落至东侧路面上。东侧下部控制面板和挡板严重变形并抛落至东侧路面上，设备控制线路多处断裂，上部防护网部分变形；南侧下部挡板变形受损，内部设备部分管路变形受损，上部防护网

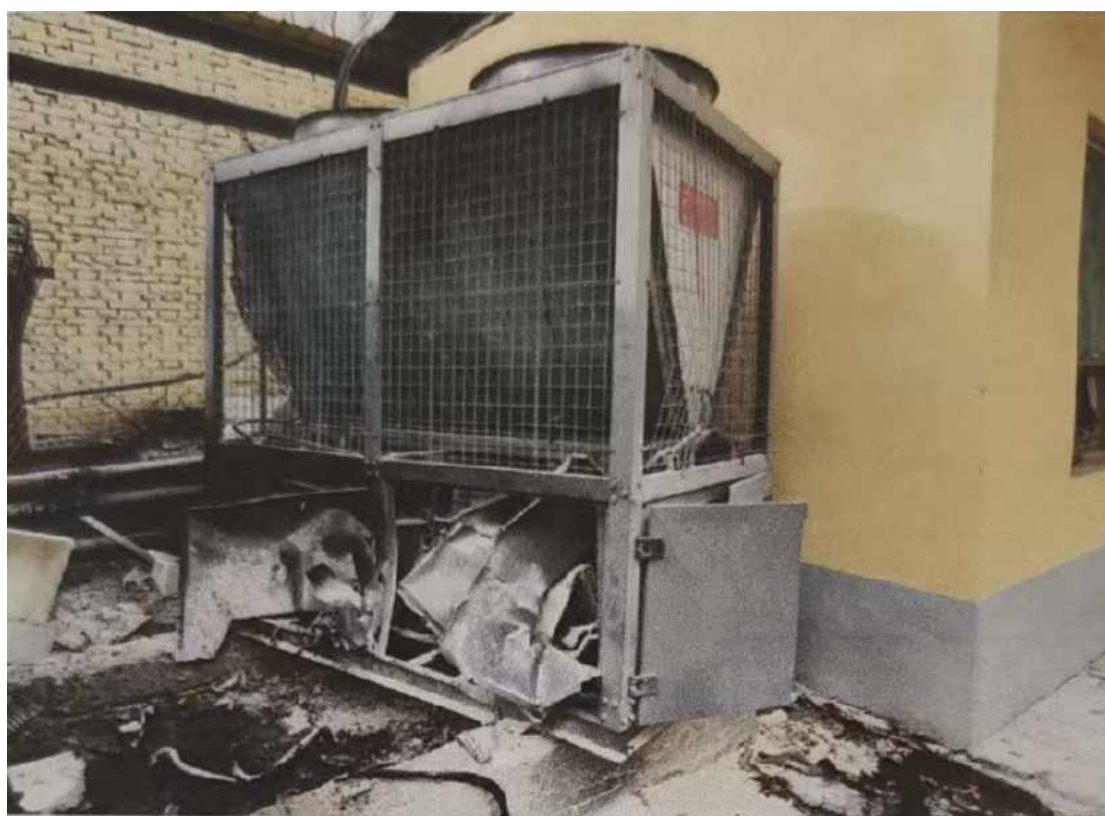
1 号热源泵事故受损照片

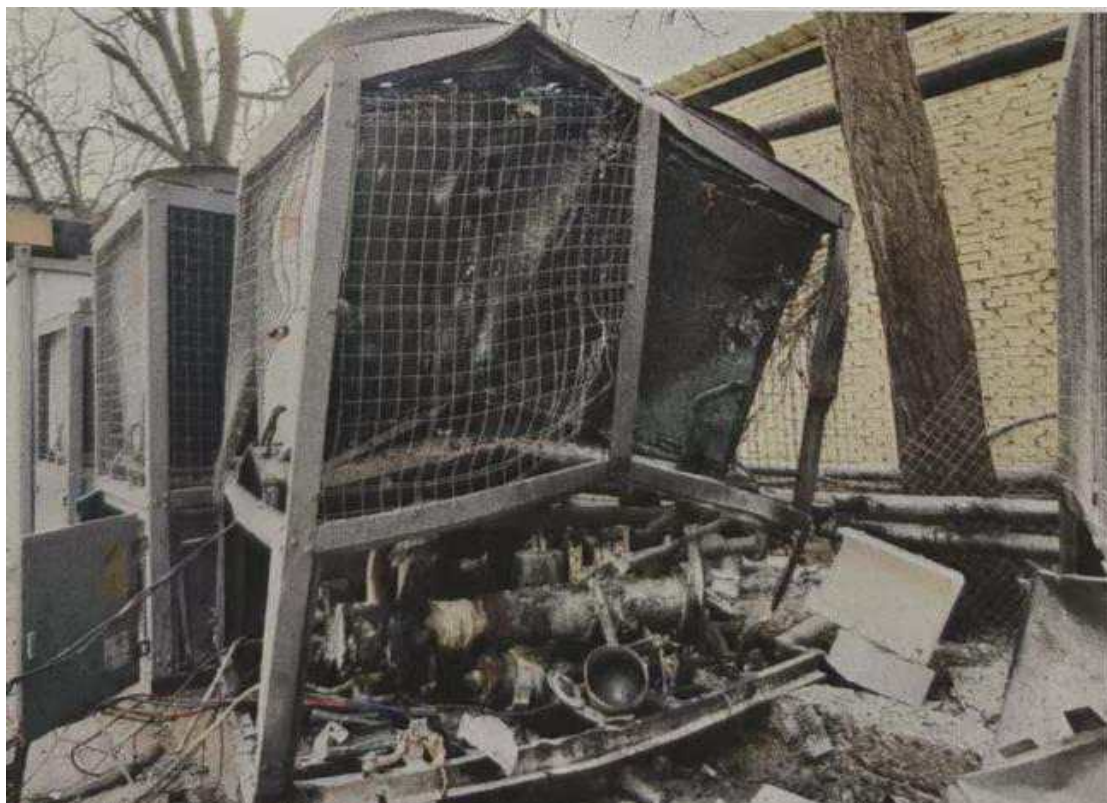
2 号热源泵事故受损照片

南侧下部挡板变形受损，内部设备部分管路变形受损，上部防护网和冷凝器未见受损；西侧下部挡板缺失，内部设备管路受损变形严重，上部防护网和冷凝器受损变形。

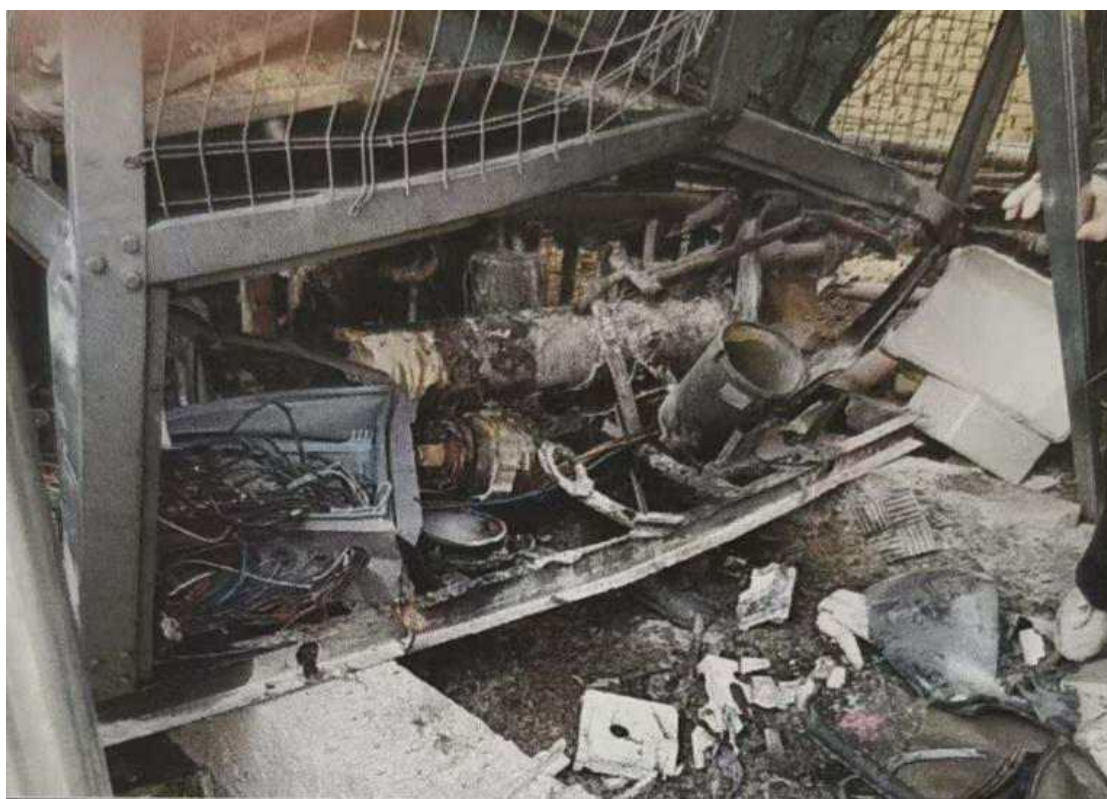
2 号热源泵机组下部压缩机及冷媒管道事故受损照片

维修现场作业人员辛某文、张某华在作业中违犯常规安全操作方法，未采取排放压缩机及管道内冷媒并抽真空的措施，直接向冷媒系统充装高压氧气，从而使压缩机和管道内形成爆炸性气体环境，点燃气焊枪后，使爆炸性气体受到明火烘烤，瞬间发生爆炸。因此，作业人员违规作业是本起事故发生的直接原因。

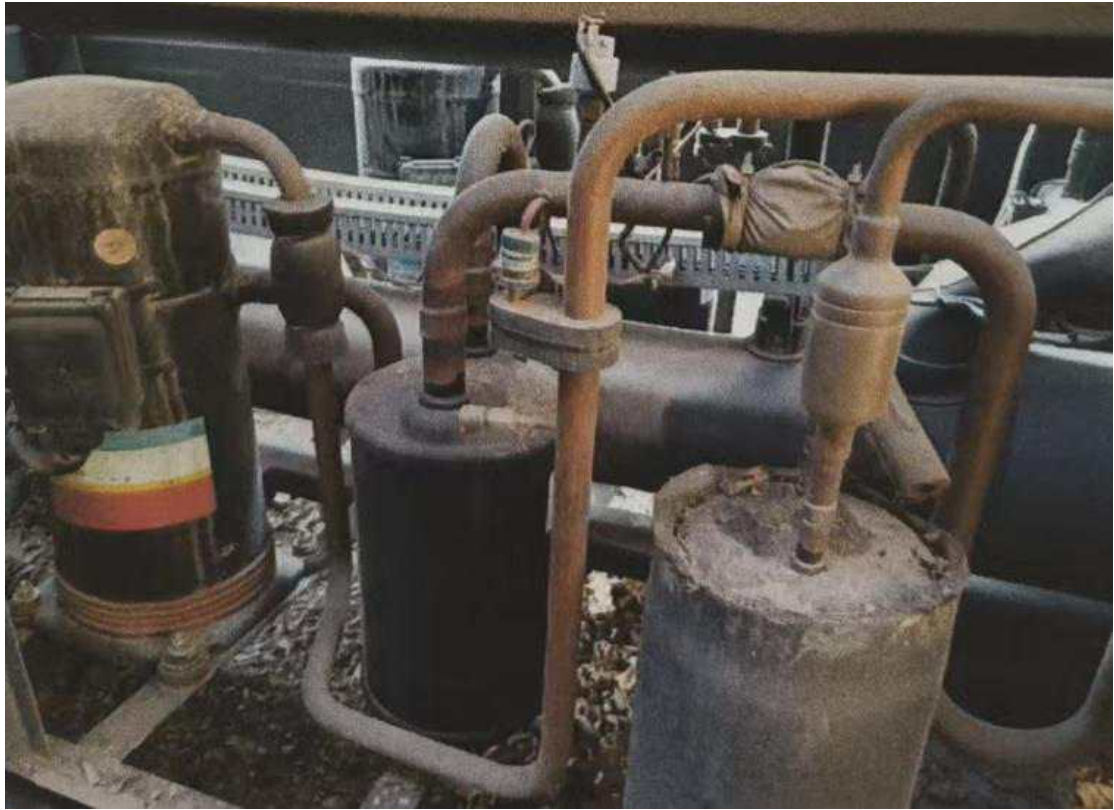
相邻 4 号热源泵机组压缩机及冷媒管道对比照片

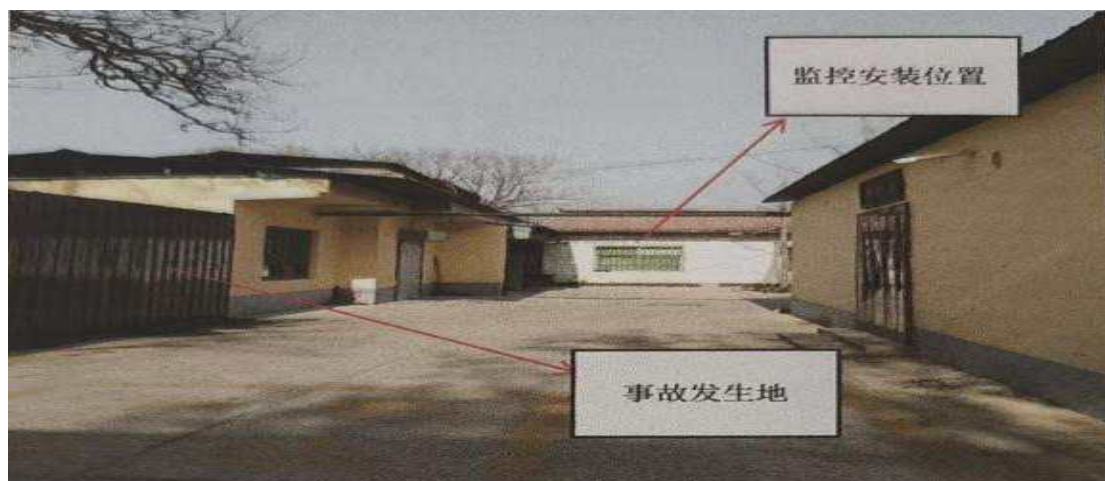
**2. 现场监控勘验情况。**在事故现场北端东西向布置的办公

室外墙上安装了 1 个监控视频探头，该监控探头可以监视到空气能热泵区域紧临东侧的通道，监控视频信号引至门卫值班室。

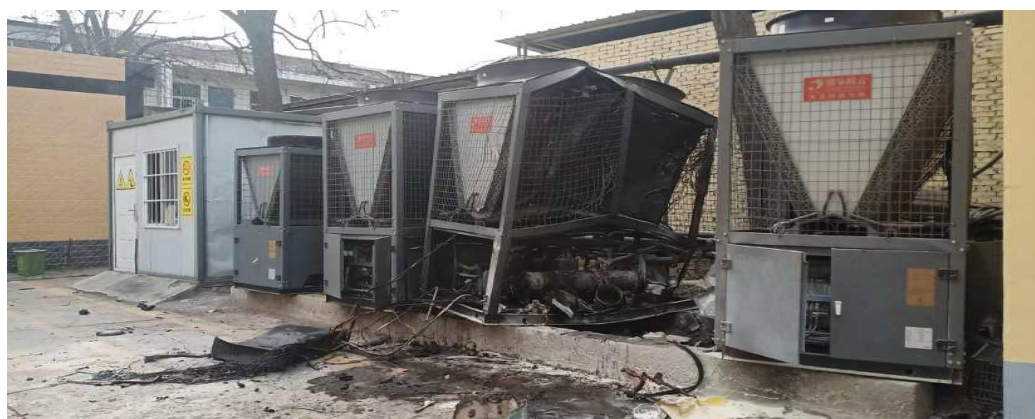
事故现场及热泵机组布置示意图

3. 空气能热泵区域勘验情况。空气能热泵区从北至南依次安装有 1<sup>#</sup>、2<sup>#</sup>、3<sup>#</sup>、4<sup>#</sup>共 4 台空气能热泵，热泵基座为混凝土浇筑。该区域东西宽 4.8m，南北长 7.5m，高 0.3m，空气能主机框架之间的间距为 0.88 米。其中 1<sup>#</sup>、2<sup>#</sup>、3<sup>#</sup>主机长宽高均为 2185mm×1260mm×2137mm，4<sup>#</sup>主机长宽高为 2185mm×1080mm×1975mm。空气能热泵区距东侧门诊楼最小直线距离 5.1 米，分别与北侧的配电室、西侧的庙上乡人民政府、南边的医疗废物库房紧邻。

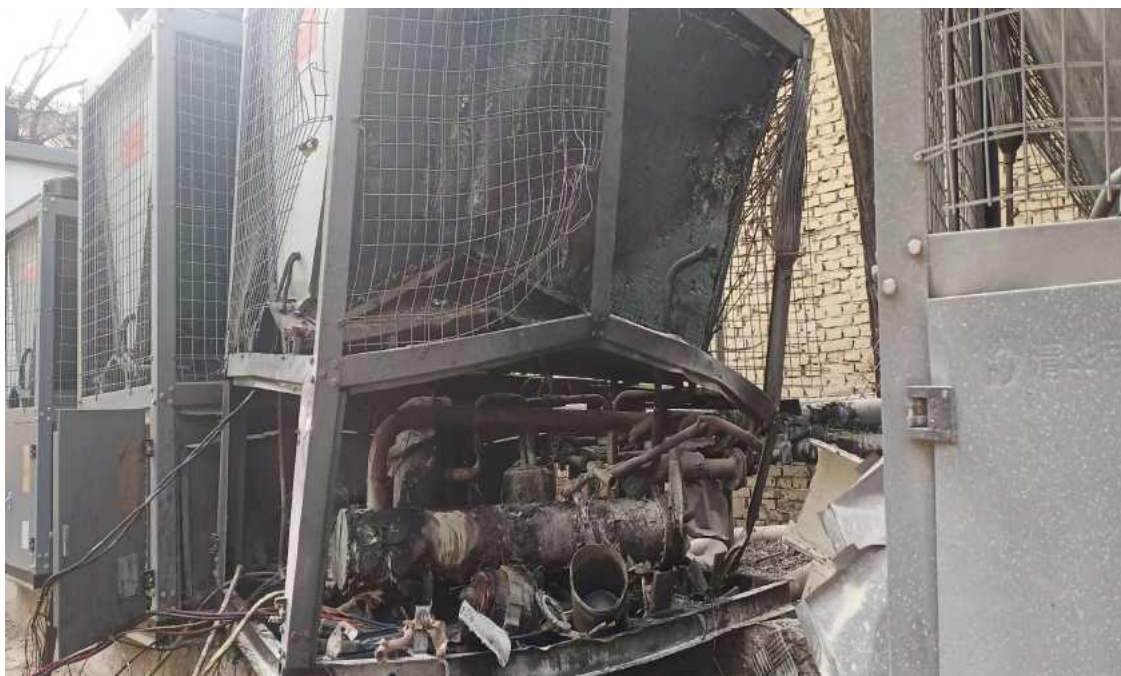
**4. 热源泵组受损勘验情况。**事故调查组12月22日进入现场勘查时，发现发生事故的空气能空调设备为无锡同方人工环境有限公司生产的FS-L-R-150G风冷热泵模块机组。空气能热源泵区3<sup>#</sup>、4<sup>#</sup>机组外观正常；1<sup>#</sup>、2<sup>#</sup>主机之间空隙两侧设备部件破损严重，1<sup>#</sup>、2<sup>#</sup>主机向南北两侧方向位移，其中1<sup>#</sup>、2<sup>#</sup>主机设备框架西侧位移后的间距为0.8米，东侧位移后的间距为0.99米。1<sup>#</sup>主机南侧下部挡板变形严重，部分钢板碎片和设备部件镶嵌于外侧变形处，挡板外侧有多处钢结构划伤和撕裂痕迹，挡板内侧有多处凸起痕迹和撕裂痕迹，未见钢结构划伤痕迹，上部防护网和冷凝器未见受损；东侧下部挡板门处于打开状态，未见受损，上部防护网部分变形，冷凝器未见受损；西侧、北侧下部挡板未见受损，上部防护网和冷凝器未见受损；1<sup>#</sup>主机内南侧压缩机未见受损，部分设备管路受外力产生位移和变形，其他部位未见受损。2<sup>#</sup>主机北侧下部挡板缺失且主机框架结构变形严重，上部防护网部分缺失且冷凝器受损变形严重。2<sup>#</sup>主机内北侧贮液罐与主机框架分离，贮液罐罐体变形顶盖缺失；空调压缩机解体，现场共发现空调压缩机解体后的碎片5块，其中顶盖抛落至办公用房门前绿化带内，距2<sup>#</sup>主机空调压缩机24.9m；顶盖上部出气口部分残片抛落至东侧山西临猗农村商业银行庙上支行院内，距2<sup>#</sup>主机空调压缩机约90m；与贮液罐和压缩机相连的设备管路均破损变形，撕裂痕迹严重，部分铜质管线抛落至东侧路面上。东侧下部控制面板和挡板严重变形并抛落至东侧路面上，设备控制线路多处断裂，上部防护网部分变形；

空气能热泵泵 2 号机组受损较大且出现位移

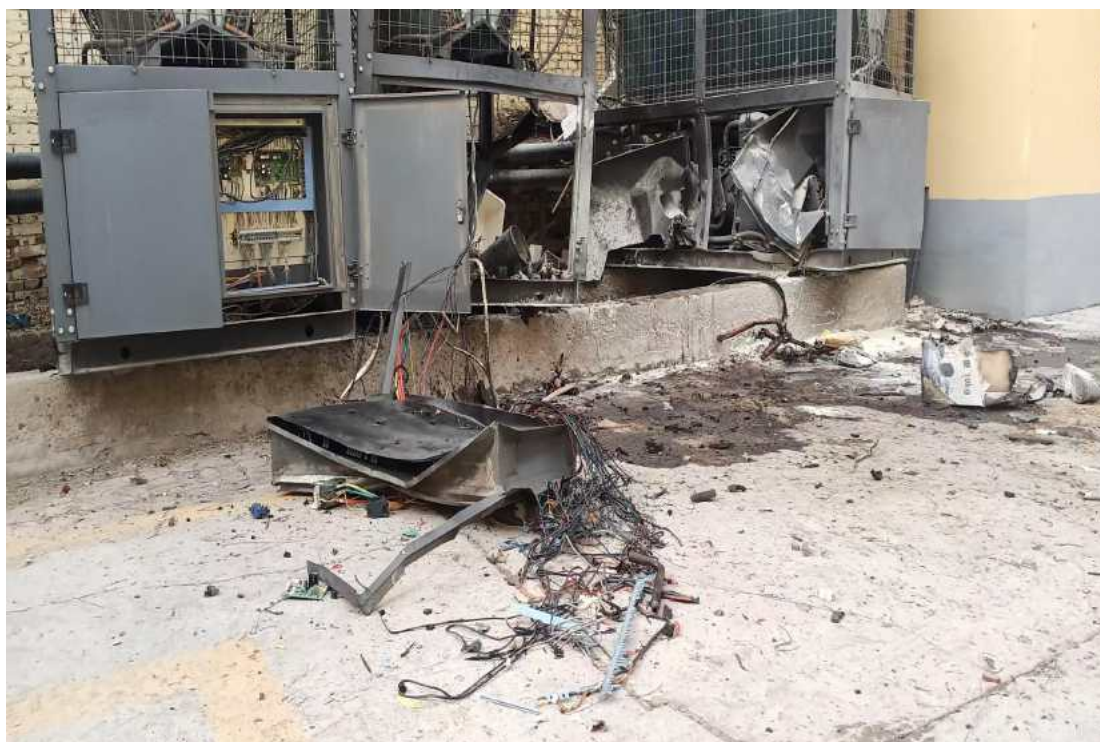
1<sup>#</sup>、2<sup>#</sup>主机之间两侧设备部件破损严重且有分别向南北两侧位移痕迹
