### 宁城江苏天之洁环境工程有限公司“8·31”一般起重伤害生产安全事故调查报告

2025年8月31日10时50分许，江苏天之洁环境工程有限公司在赤峰中唐特钢有限公司新建原料解冻库配套使用热风炉脱施建设项目施工过程中进行吊装作业时，吊装带发生滑动导致吊物翻转坠地，造成1人死亡，直接经济损失167.8万元。

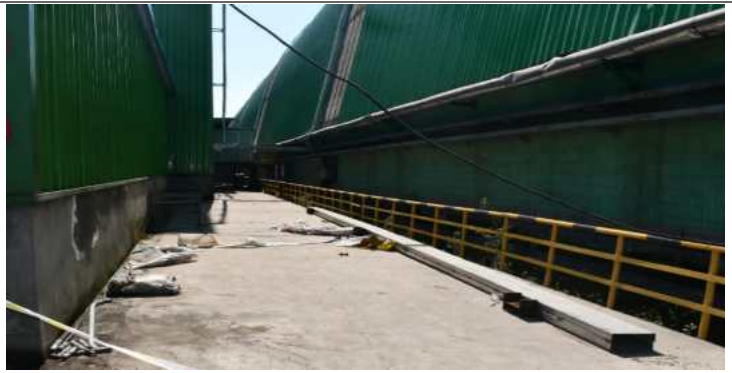
图1事发地点

1. 事发地点位于宁城县汐子镇赤峰中唐特钢有限公司院内烧结厂原料车间机械化料场解冻库与机械化料场B料库之间处，距离料场解冻库北出口西侧小道往南7米处，距离北出口西墙约1.6米。

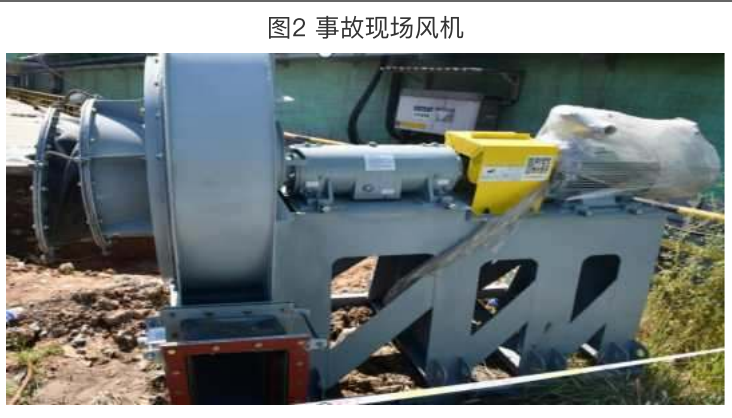
图2 事故现场风机

2. 吊物情况。因为事故救援，吊物料场解冻库项目脱硫引风机已转移至事故发生处北侧约10米空地，引风机重量约3吨，底座长约1.86米，宽约1.05米，引风机扇轮一侧高约2.1米，电机一侧高约1.57米，引风机扇轮直径约1.6米，现场该平放，底座四角各设置一个固定吊耳；风机叶轮室正上方设置了两个固定吊耳；引风机叶轮室一侧进风口软连接补偿法兰螺栓受冲击已经弯曲变形。

吊物引风机扇轮一侧偏重，两根吊装带直接挂在吊钩上未做防滑固定，吊装带发生滑动引发吊物翻转，现场施工人员处于悬空状态时，违规进入吊物侧下方进行减震器安装作业，风机翻转坠地时直接导致工人张X被砸，是导致事故发生的原因。

1. 吊物为已组装成一体引风机、电机、机座整体物件，引风机一侧偏重，其重心偏离几何中心点，两根吊装带未根据位置选择吊点，便将吊装带挂于吊钩上，且未按规定要求对吊装带做防滑固定<sup>1</sup>，造成吊装物起吊后受力失衡，重侧持拉、轻侧上翘，形成杠杆效应，引发吊装带滑动吊装物翻转，引风机侧坠地。

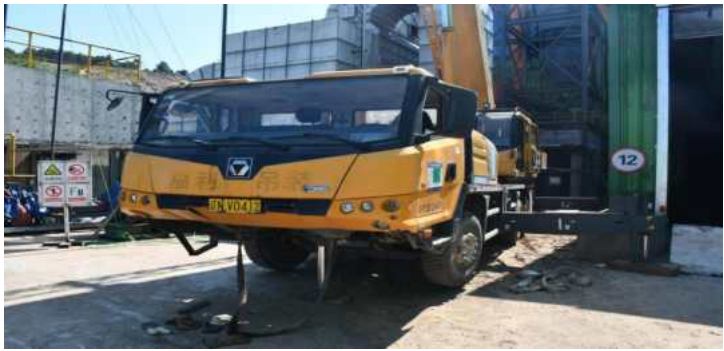
图3 吊装汽车吊

3. 吊车情况。该汽车吊主钩最大载重30吨，吊车副钩载重3吨，吊钩上设有防脱钩装置。

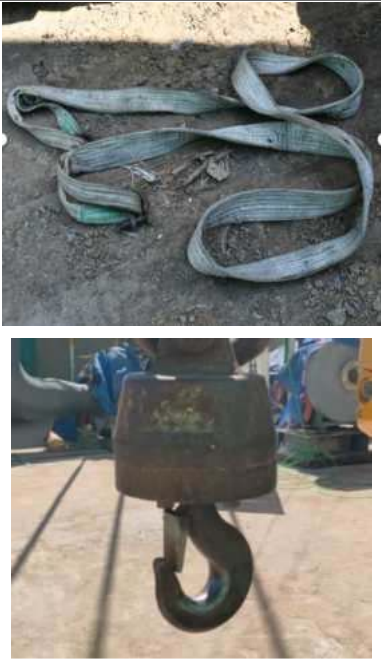
图4 吊装带吊钩

4. 吊带及悬挂情况。经调查询问，起重作业使用的两根吊带长约6米，吊带完好无破损；每根吊带两端分别沿风机机头室进口端、风机机尾电机侧纵向采用绳卡固定在风机底座两侧吊耳上，吊带中间穿挂在吊钩上，吊带未在吊钩上缠绕或采用防滑方式。

<sup>1</sup> 《起重机械安全规程》GB/T6067.1-2010第17.2.1条：为了保证起吊的稳定性，应通过各种方式确认起吊载荷质心，确立质心后，应调整起升装置，选择合适的起升系挂位置，保证载荷起升时均匀平衡，没有倾覆的趋

要强化吊装作业的安全管理，制定并落实以下安全措施。一是作业前全面辨识作业风险制定相应的安全措施；二是作批人员必须到现场确认安全措施落实后，方可签字批准作业；三是加强作业人员安全教育培训，保证作业人员具备必要的知识和操作技能。
