## 吉县新华城中村改造工程-A2#还迁安置 住宅楼“8.14”一般机械伤害事故调查报告

2026-04-21 来源：

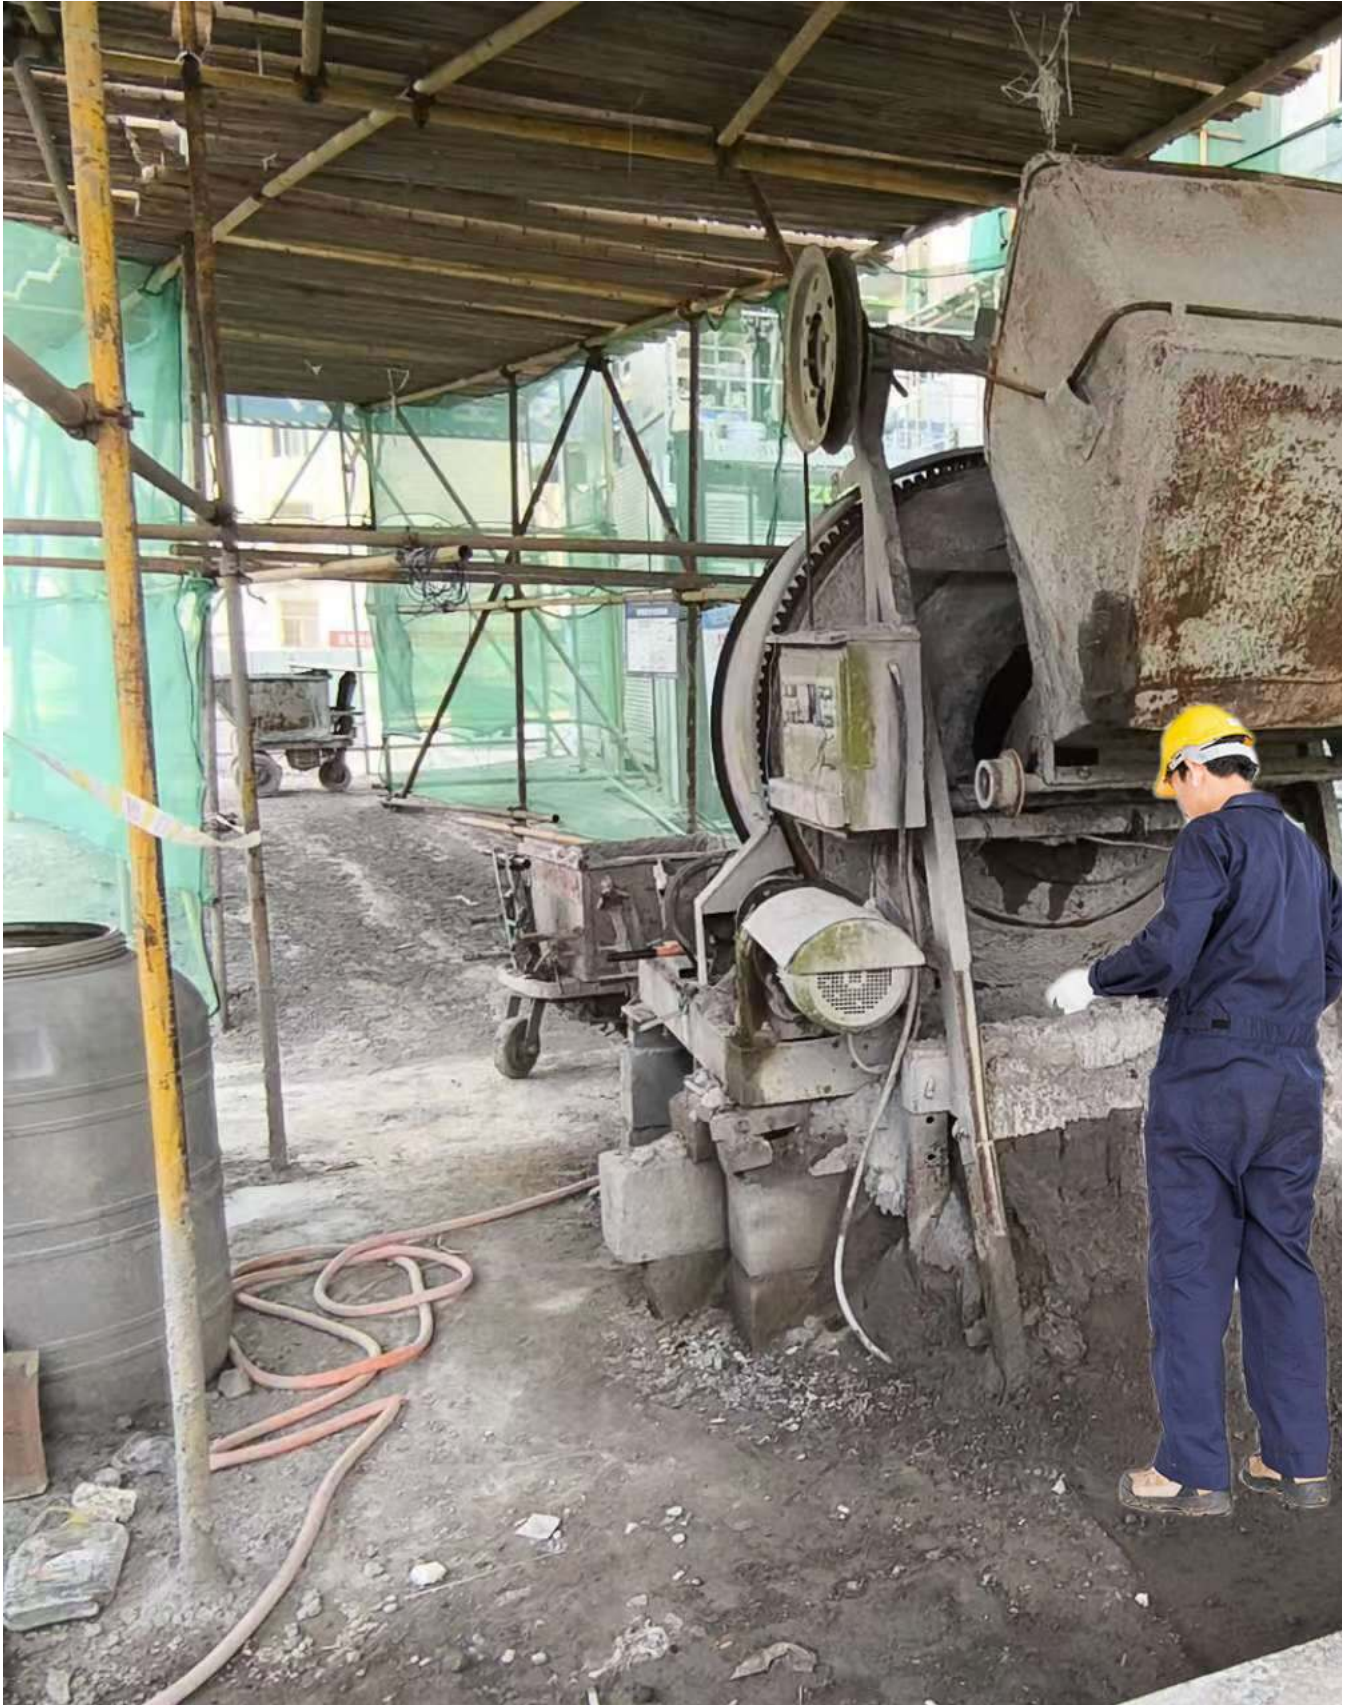
图一：事故发生时作业人员位置模拟图

- 1、李国庆（死者）安全意识淡薄，搅拌机上升至上止点后，违规停留在上料斗下方，因钢丝绳突然断裂李国庆被上料斗砸中。
- 2、搅拌机操作人员李国庆（死者）存在超装、偏装等不当操作行为，加速了上料斗牵引钢丝绳的变形、

(1)《建筑机械使用安全技术规程》(JGJ33-2012)8.2.7条:“料斗提升时,人员严禁在料斗下停留

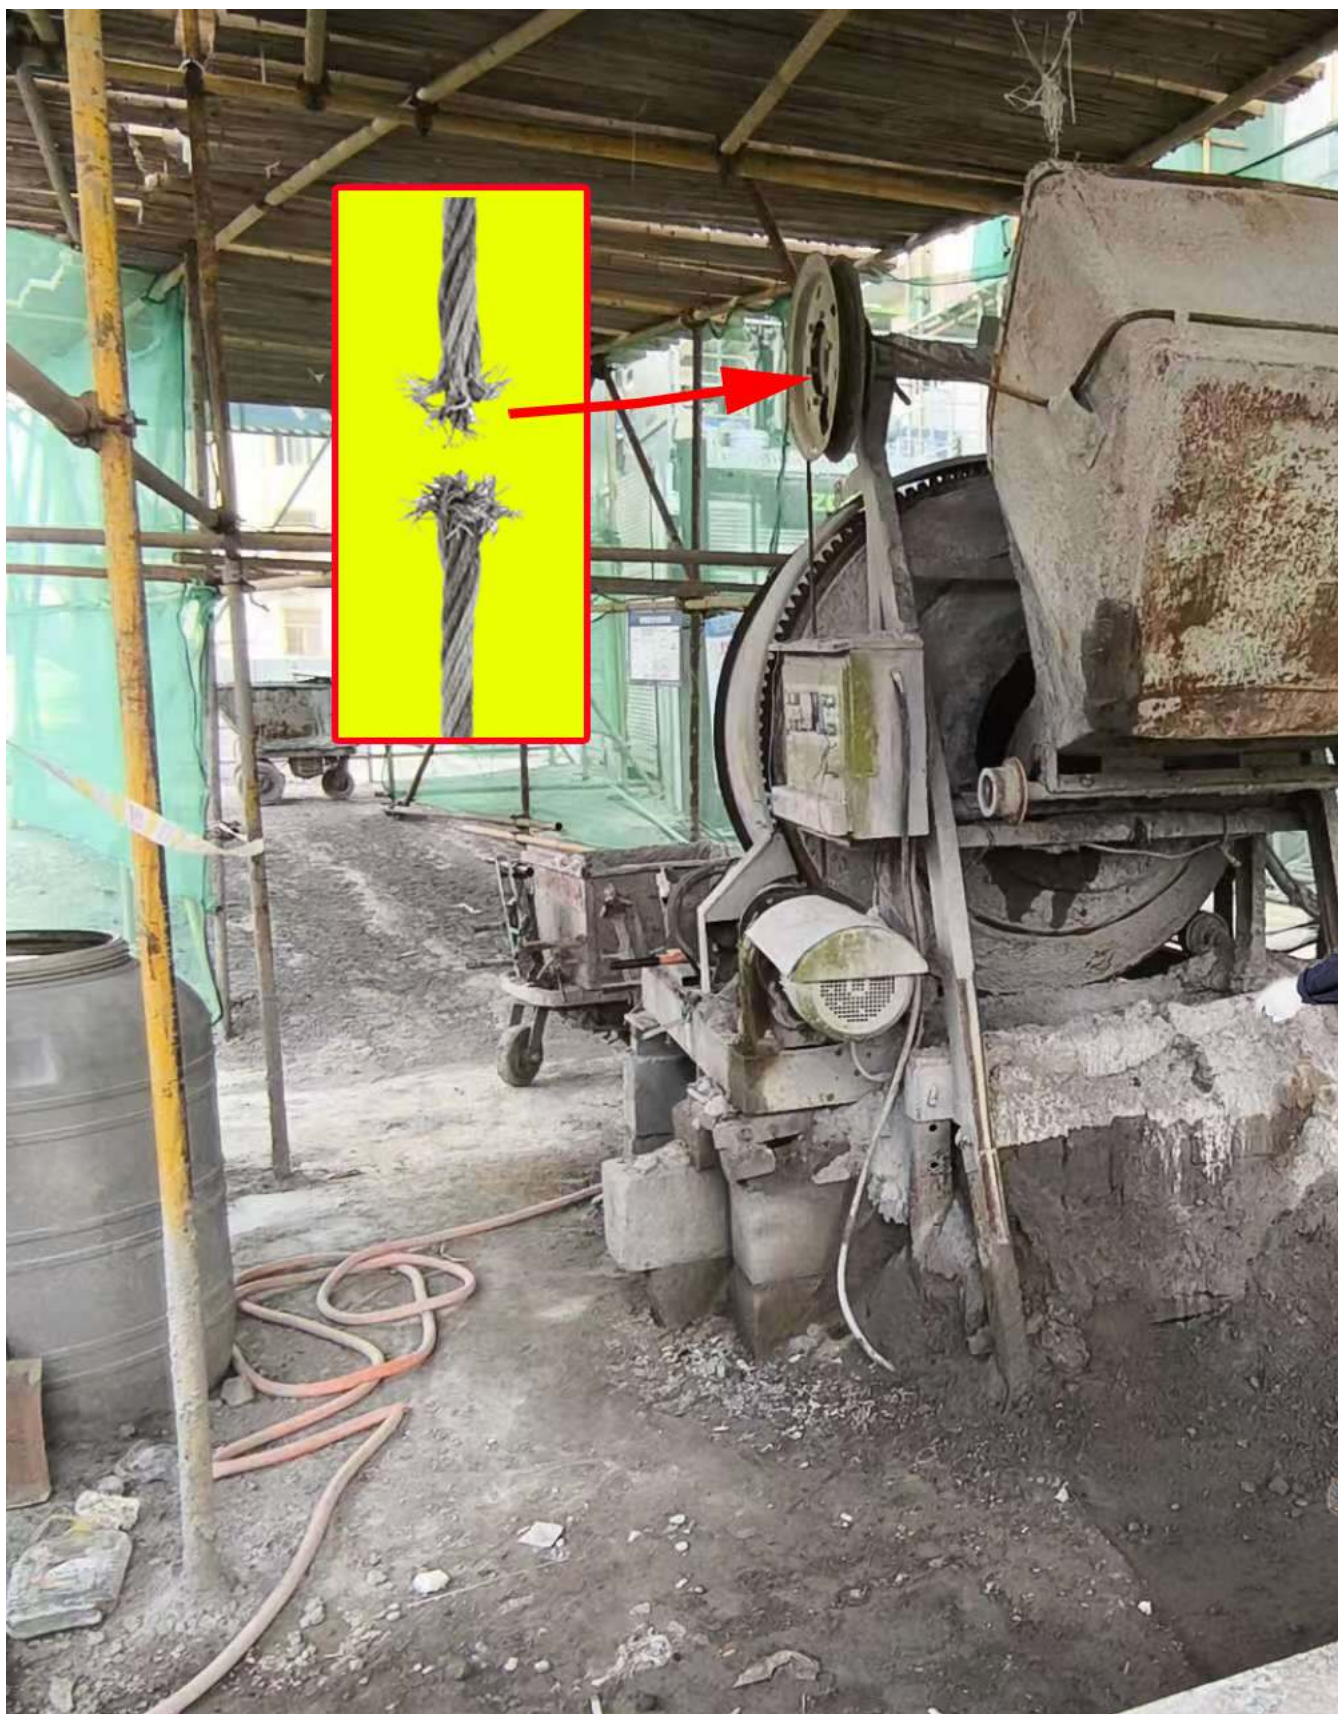
图二：事故发生时钢丝绳断裂模拟图

终导致钢丝绳突然断裂。

2、山西晟凯德建筑工程有限公司机械维保人员杨全喜对钢丝绳潜在的断裂风险预判不足,未能及时更换杨全喜负有责任,建议依法追究刑事责任。

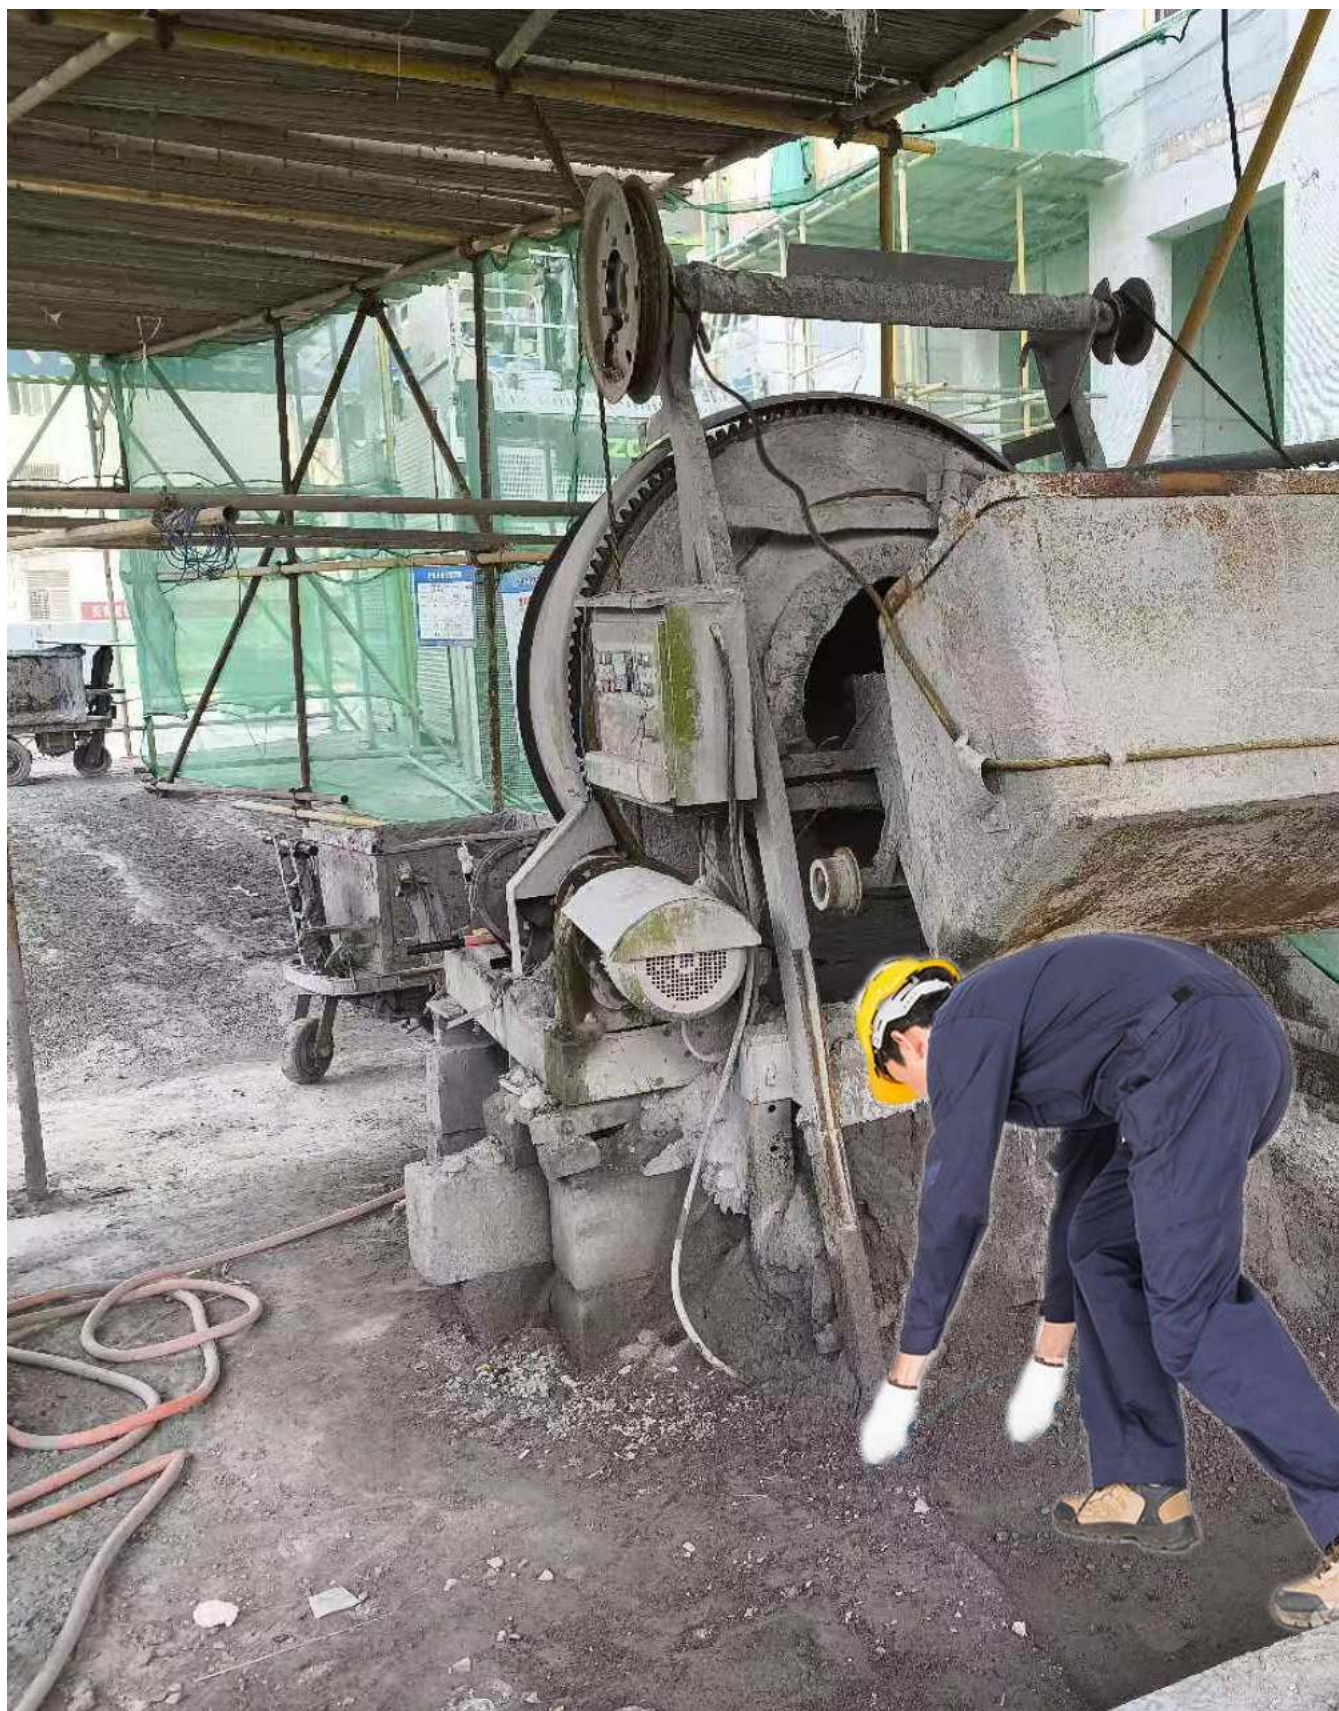
2024年8月14日7时上班后，山西壶口建筑发展有限公司承建的吉县新华城中村改造工程 - A2# 还迁安置房班组进行18层构造柱、阳台栏板作业，山西晟凯德建筑工程有限公司二次结构班组李国庆（死者）负责细石分左右，搅拌机上料斗提升至上止点后，因上料斗牵引钢丝绳突然断裂，造成上料斗下坠，将在搅拌机上料斗

图三：事故发生时上料斗下坠模拟图

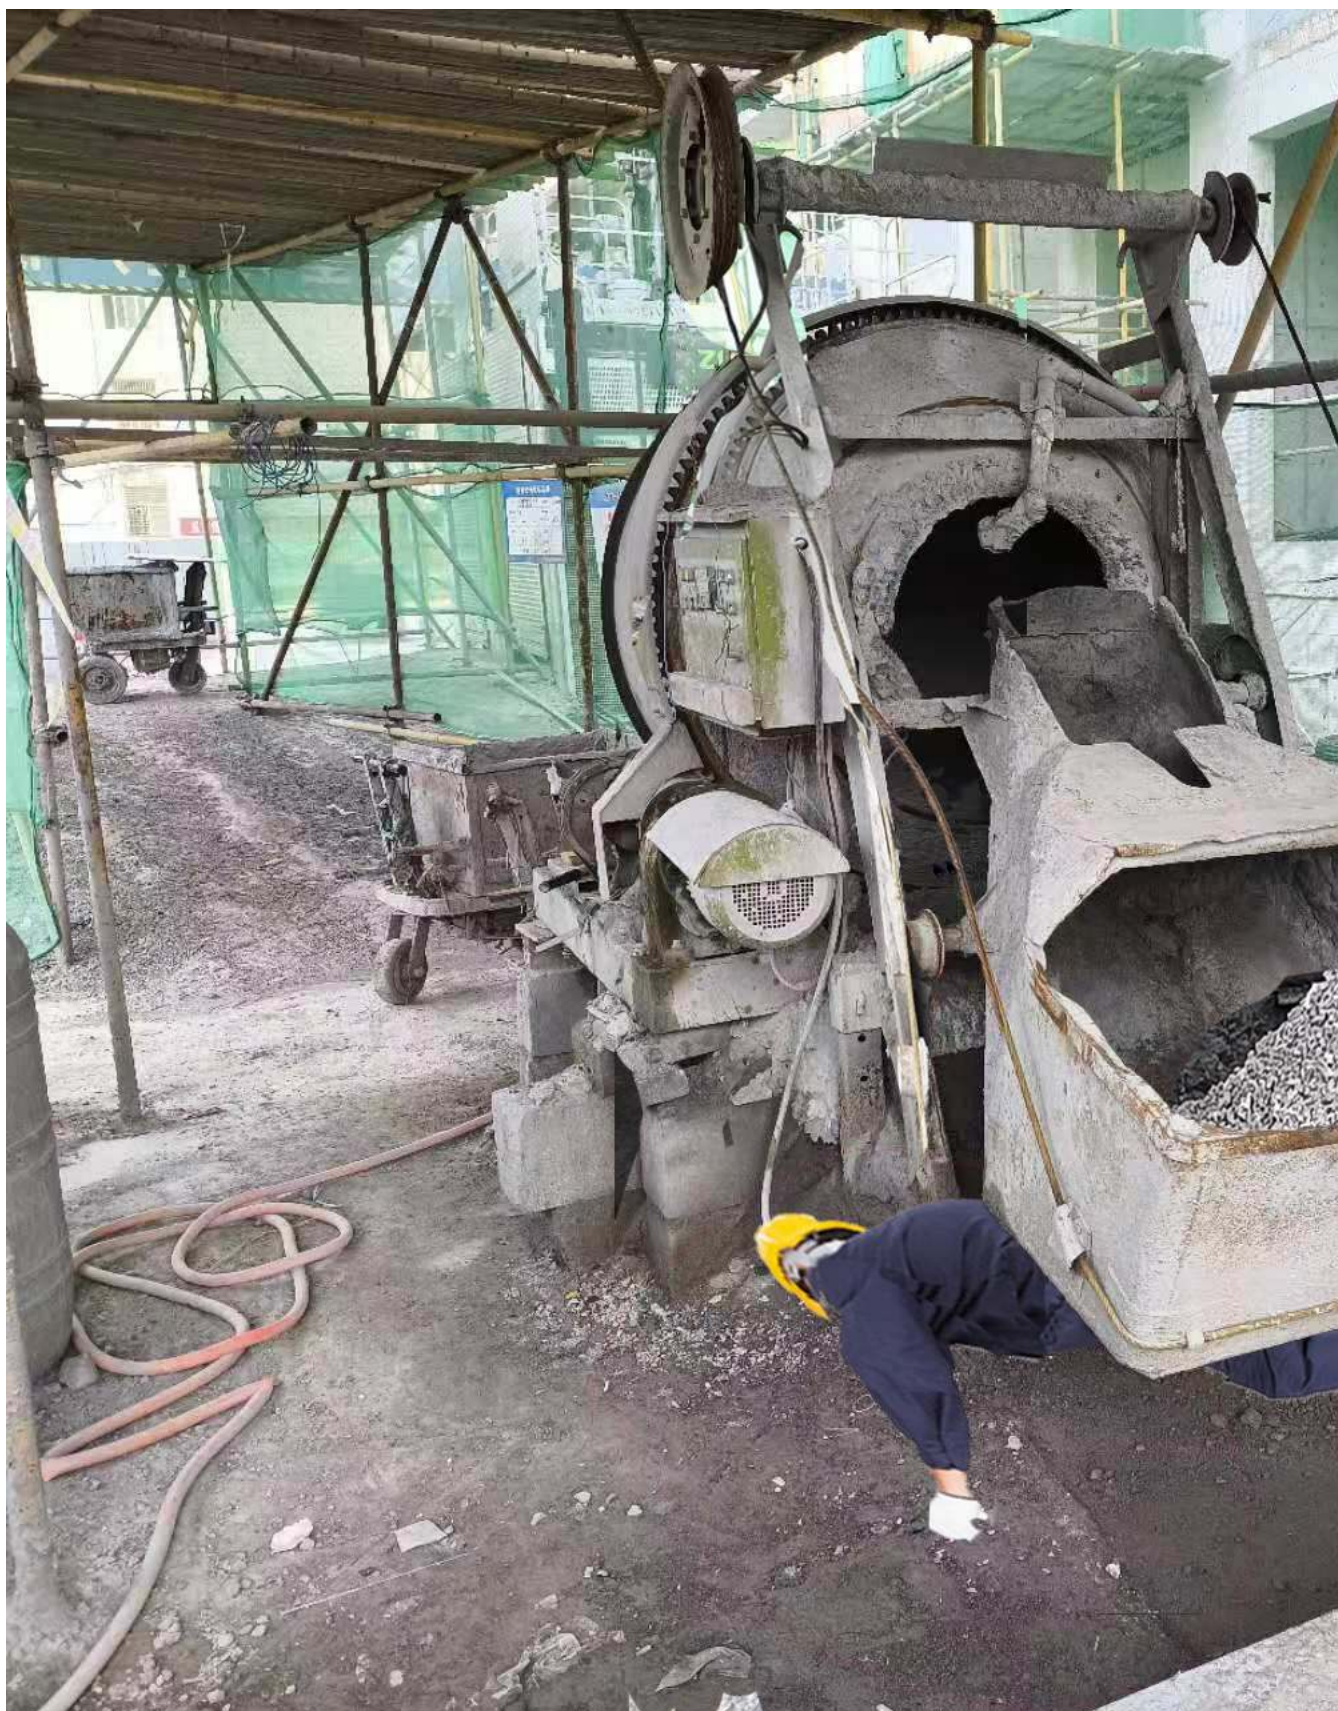
图四：事故发生后伤者状态模拟图

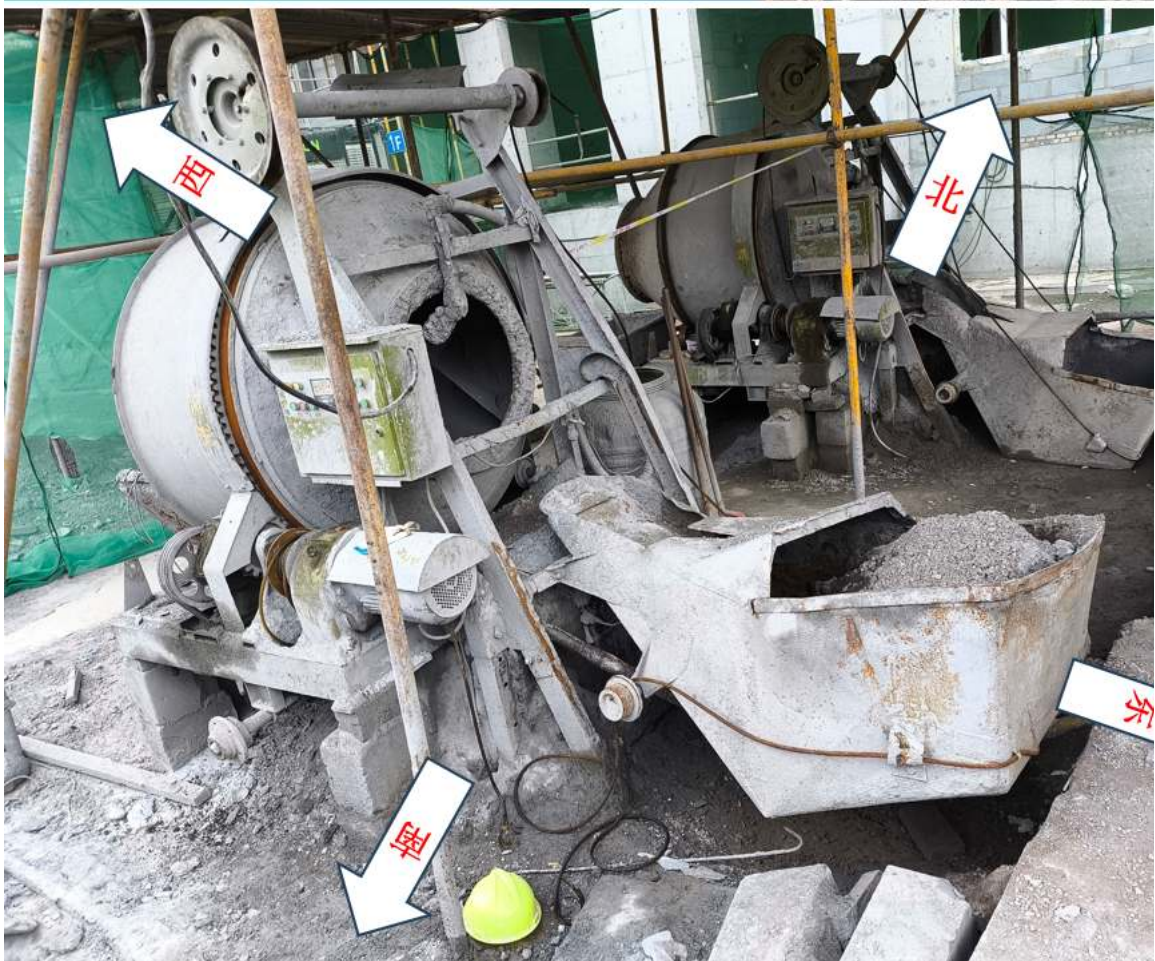
现场施工人员张文俊，在距事发现场东侧10米左右处验收沙子时，在听见“嘭”的一声后，转头看见搅中，立即大声呼救，听到呼救赶来的王墨书看见李国庆面部朝下，蹲在上料斗靠近开关箱的一侧，上料斗压于上料斗外侧；一同赶来的董进会立即关停正在运转的搅拌筒，然后和王墨书、孙仓有、王学才、薛永深开始

斗内细石混凝土原材料接近满斗状态无法抬起，随即王墨书用铁锹将上料斗内的物料往外铲，张文俊拿来了一会站于上料斗东侧中间位置开始撬上料斗，同时王墨书和孙仓有站于董进会两侧、王学才站于上料斗北侧向上国庆从上料斗下方拉出，然后薛永深和董进会一起将李国庆抬至搅拌机外围通道板上，随后赶来的杨全喜在话，薛永深守着李国庆，杨全喜、董拥军、王墨书、董进会分别前往现场东、西大门口处接救护车。当时李国庆伏。120到达后，在杨全喜陪同下，送至吉县人民医院救治，8时58分，吉县人民医院急诊科抢救无效死亡。

图五：事故现场救援后原貌图
