# 武江惠民新华北路 64 号“4·22”一般 高处坠落事故调查报告

2024 年 4 月 22 日上午 9 时许，在武江区新华北路 64 号 604 房发生一起高处坠落事故，工人罗\*周临窗进行室内天花吊顶作业时，坠落至一楼户外平台，事故造成 1 人死亡。

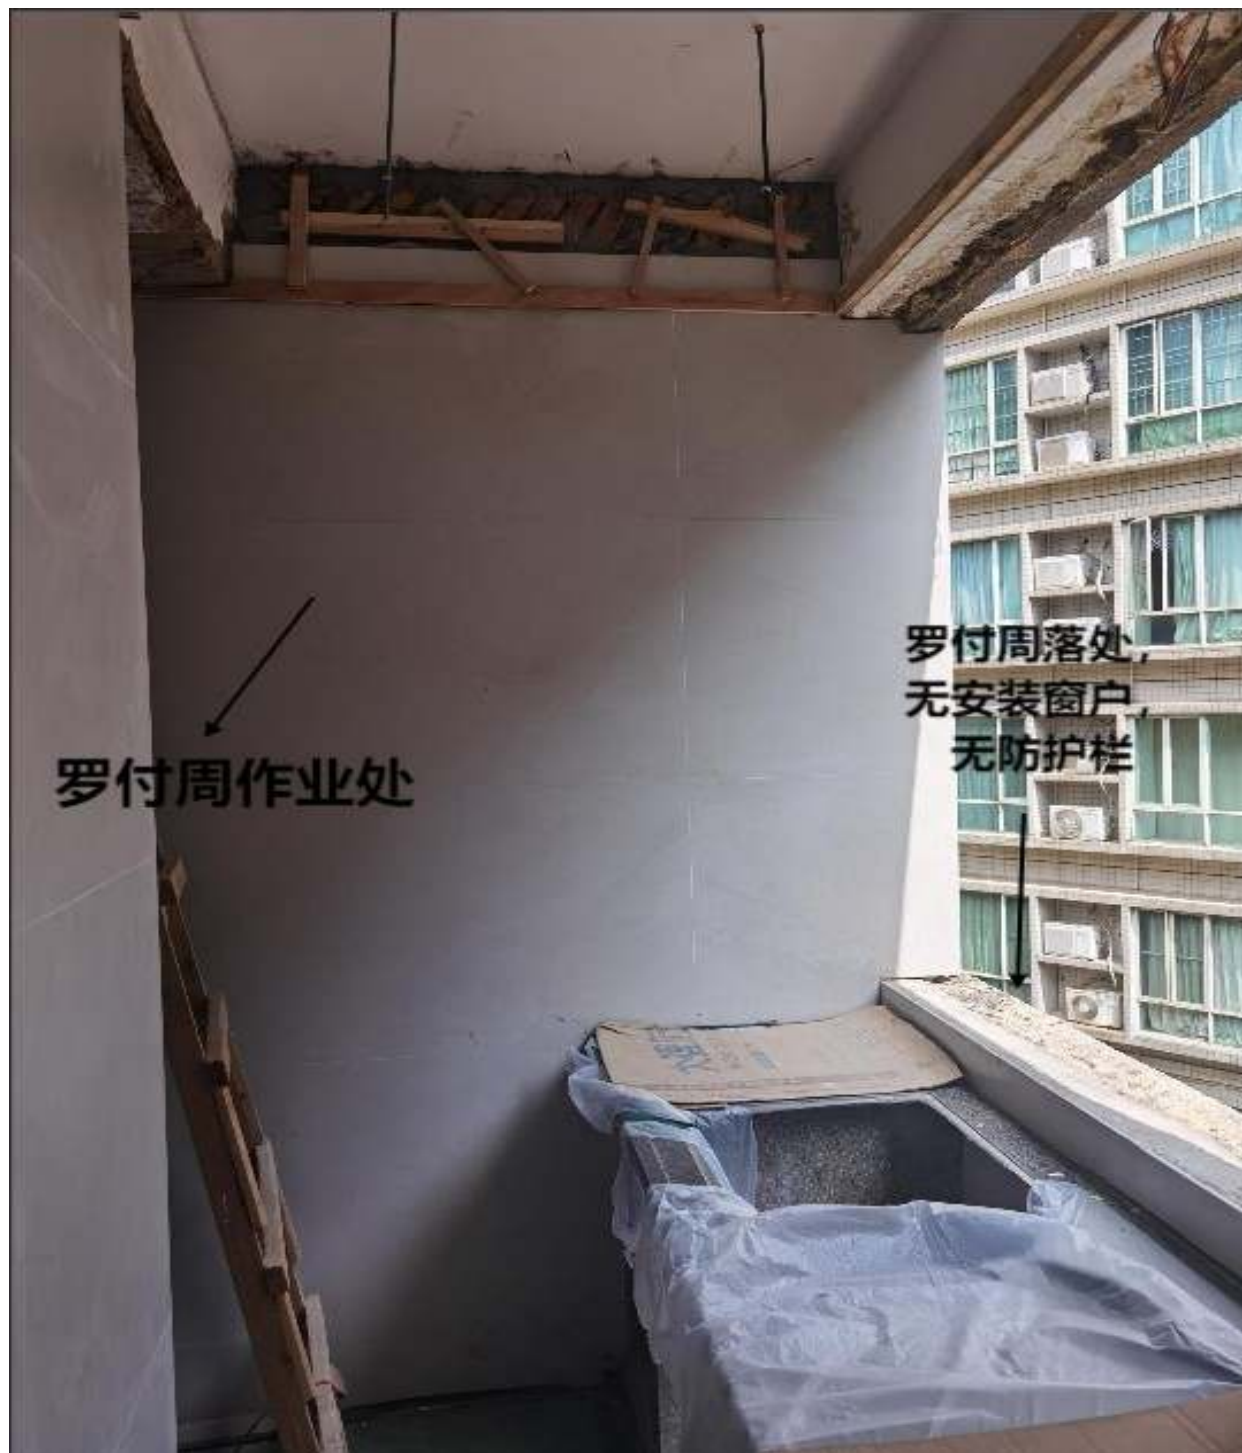
事故现场位于新华北路 64 号楼与北侧围墙之间的过道地面，死者罗\*周头朝西北脚朝东南，身旁地面有一节吊顶用的铁龙骨。一楼地面见散落的碎玻璃，围墙上装有花架，已经折弯。新华北路 64 号 604 房作业处厨房窗户未安装，窗旁地面有一木制梯子，现场未见安全带、安全帽等安全防护用具，窗户处无警示、护栏

(上图为罗\*周作业处及坠落处，中间隔着洗手台)

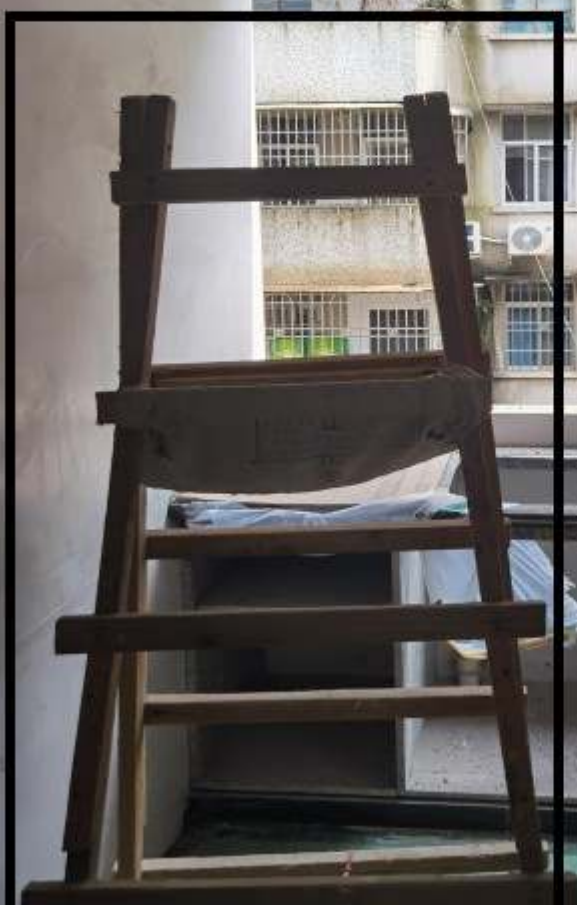
## 罗付周吊顶时所用梯子

（上图为罗\*周吊顶作业时所用木制梯子）

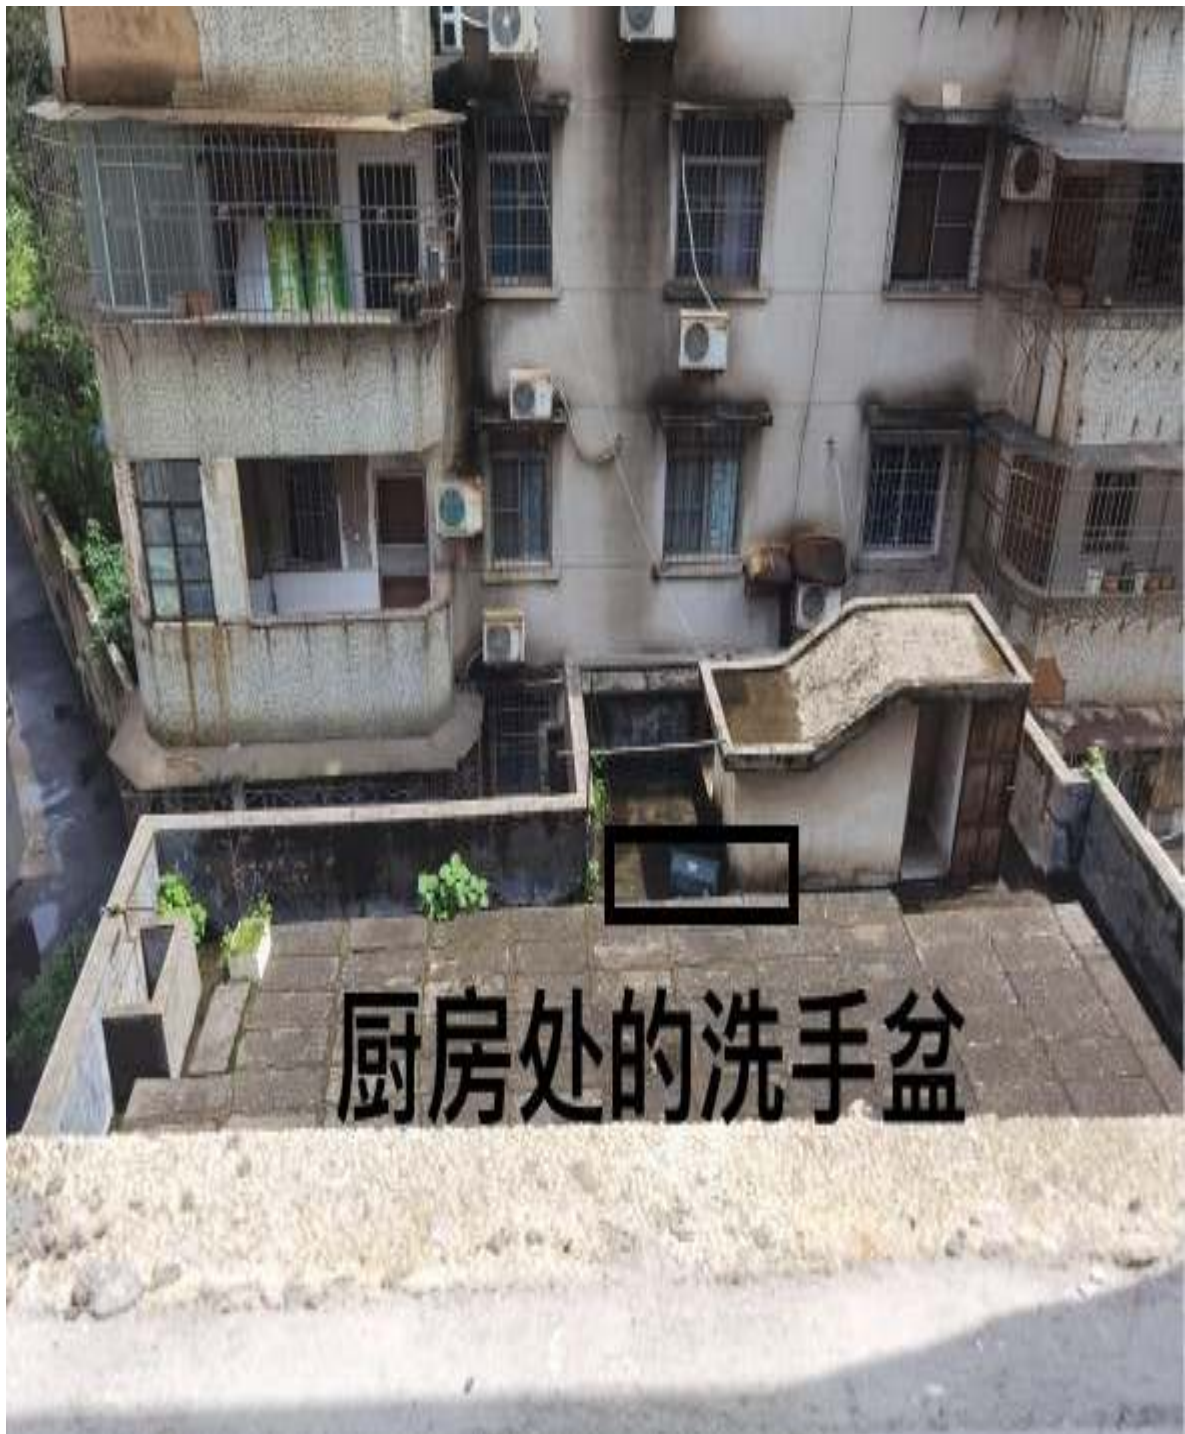
（上图为罗\*周坠落处窗口拍摄，窗户旁的洗手盆一同掉落至一楼）

经事故调查组调查认定，事故发生的直接原因是死者罗\*周安全意识不强，辨识风险隐患不足，在无从旁监护、未做好安全措施的情况下，进行吊顶作业，失足从 6 楼坠落至一楼户外平台，导致其死亡。

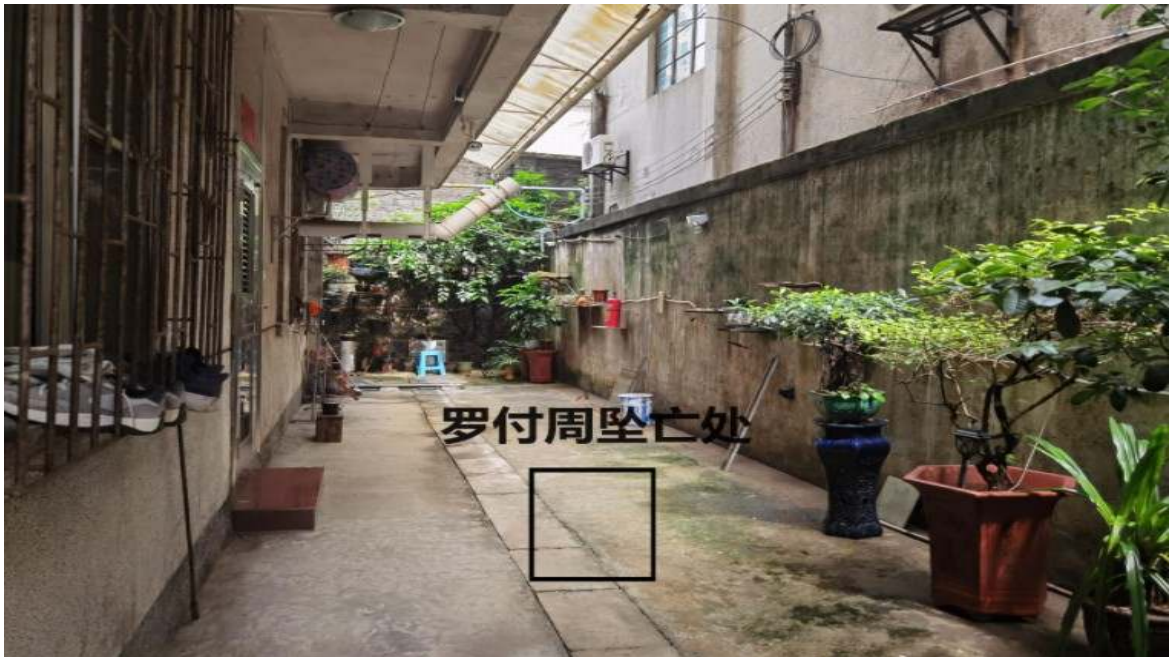
(上图为新华北路 64 号楼与北侧围墙之间的过道地面)
