# 光明公明深圳市裕丰电器有限公司“2·27” 一般高处坠落事故调查报告

光明区政府事故调查组

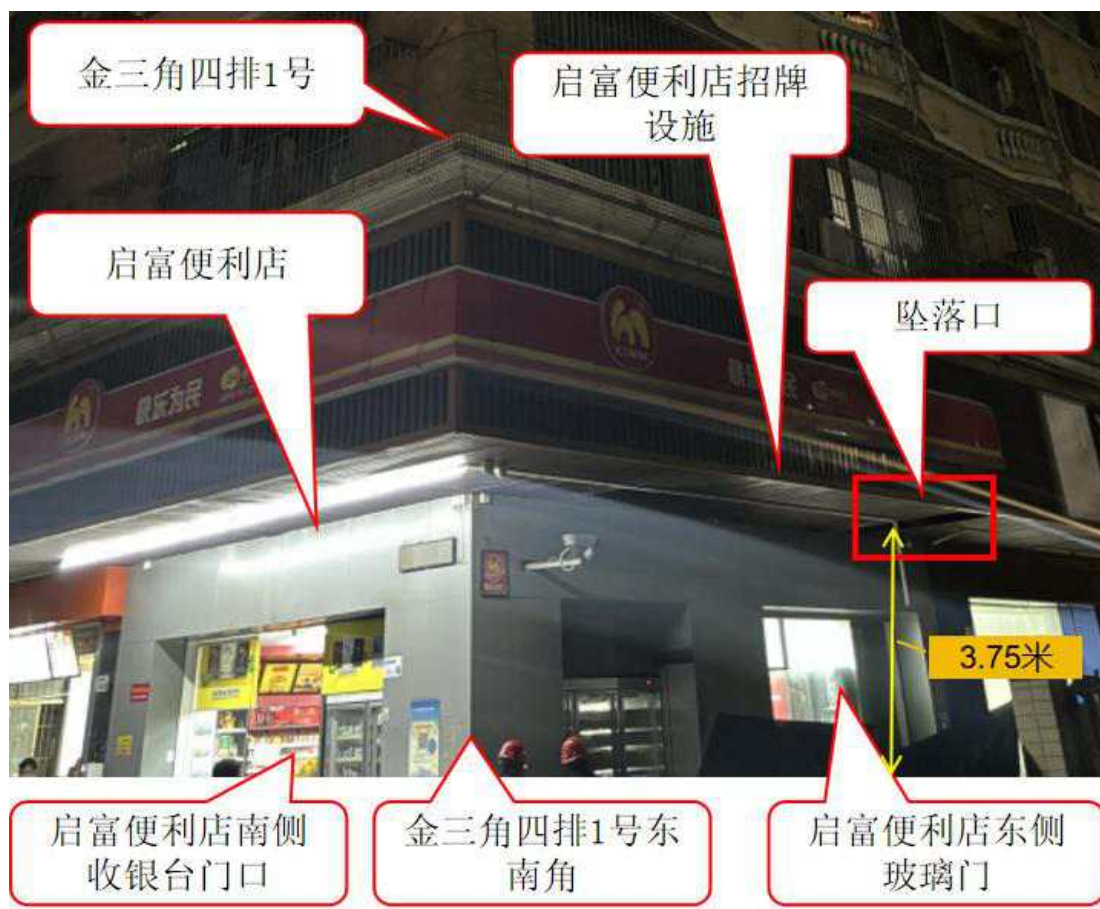
图 1 事发区域整体图

15时30分许，陈俚妮完成空调内机安装工作。陈俚妮和陈少锋将空调外机、外机机架和所需工具分批搬到启富便利店阁楼，计划将空调外机安装在阁楼窗外的外墙上。陈俚妮系挂安全带后，从阁楼窗户爬到窗户外墙招牌设施内，开始空调外机安装工作。陈少锋辅助陈俚妮工作，负责传递材料、工具。16时许，陈俚妮安排陈少锋在店铺内一楼取雪种罐，计划在空调外机安装完成后通过气管给空调外机补加雪种，陈俚妮继续在阁楼窗外固定空调外机支架。16时19分13秒，空调外机与铝塑板同时掉落，陈少锋随后头部朝下坠落。

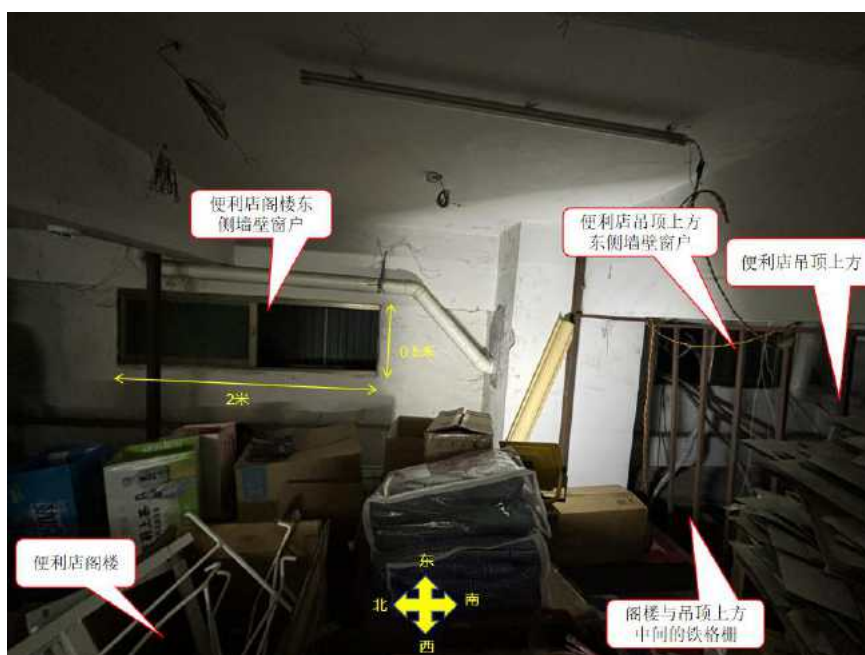
图2 便利店阁楼勘查图

启富便利店上方北半侧为搭建小阁楼，南半侧为天花吊顶，阁楼上摆放便利店预售的货物，阁楼东侧墙壁上有一扇宽2米，高0.5米的推拉式窗户，可开启宽度是1米；天花吊顶上方东侧墙壁也有一扇窗户，空调管通过该窗户穿到窗户外招牌设施内。阁楼与天花吊顶上方中间焊有铁格栅隔开。见图2。

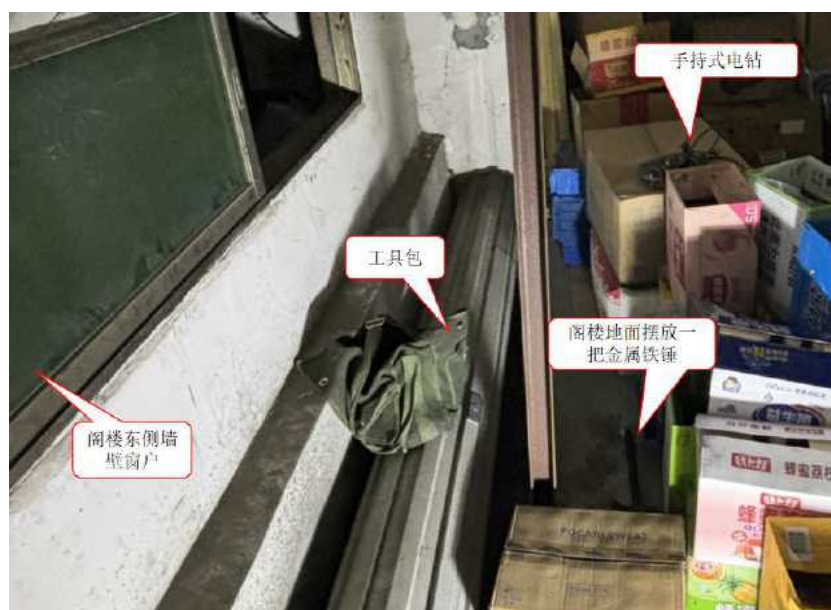
图 3 作业工具勘查图

（2）作业工具勘查：靠近阁楼墙壁窗户的附近货物上摆放一把手持式电钻，一个工具包，地面上摆放一把金属铁锤，未发现周边有其他防护用品。见图 3。

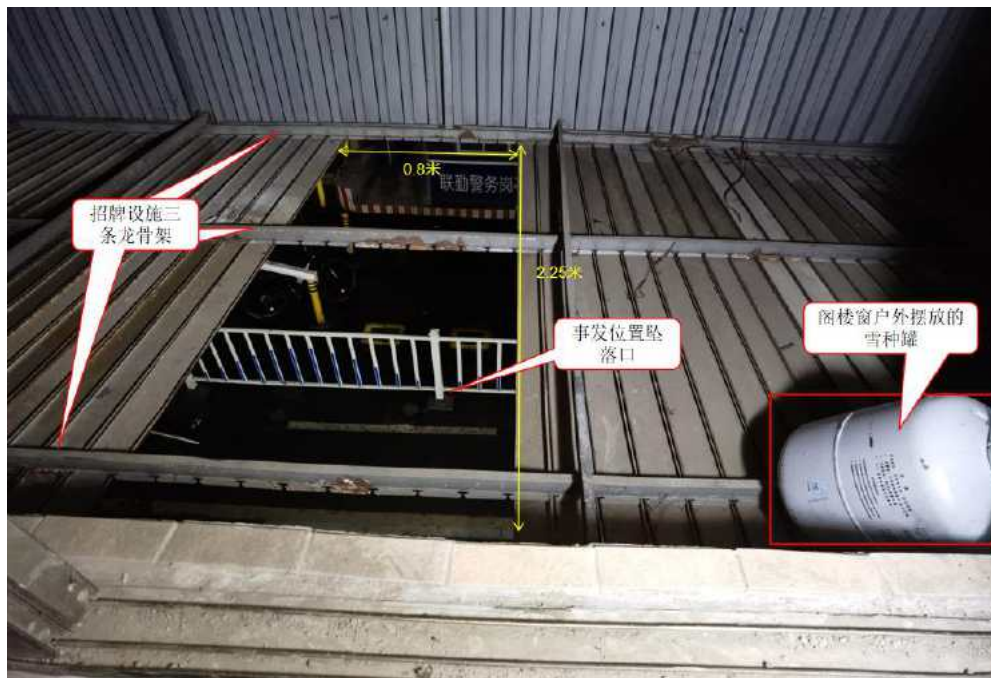
图 4 阁楼窗户外面招牌设施内部勘查图

（3）阁楼窗户外面招牌设施内部勘查：翻过阁楼墙壁窗户可进入招牌设施内部，经勘查，窗户外面招牌设施内部共有 8 块铝塑板坠落，坠落洞口长 2.25 米，宽 0.8 米，铝塑板分别有三条龙骨支撑，窗户外摆放有一个雪种罐。见图 4。

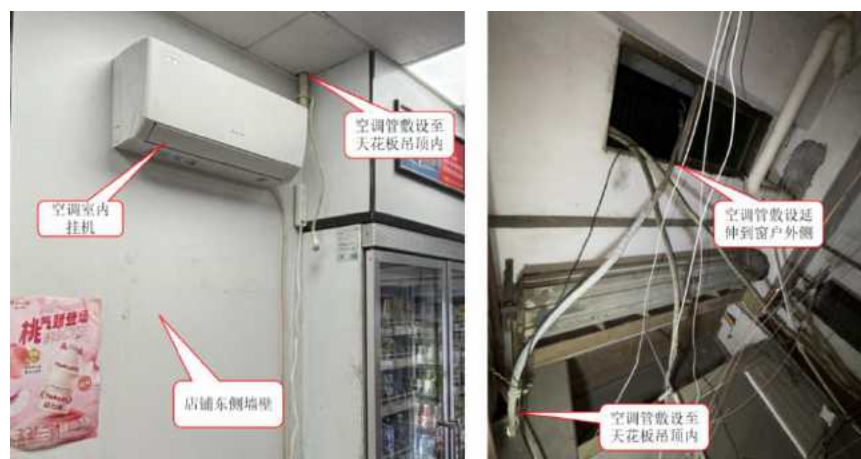
图 5 空调内机勘查图

（4）空调室内挂机、空调外机安装位置勘查：空调内机安装在店铺东侧墙壁上，空调管向上通过天花吊顶敷设至天花板上，延伸到吊顶上方墙壁窗户外侧，空调管最后延伸到的位置也就是空调外机支架安装的位置，一把电钻摆放在空调支架下方。见图 5、图 6。

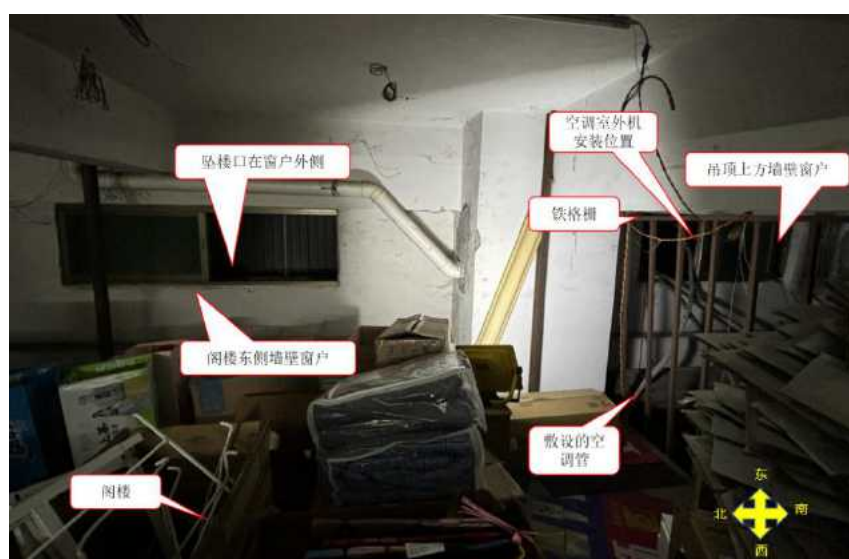
图 7 坠落口与空调外机位置图

(5) 空调外机安装位置与坠落口距离勘查：事发位置坠落口位于阁楼东侧墙壁窗户外侧，空调外机安装位置位于天花吊顶上方窗户外侧墙壁，经测量，坠落洞口距离空调外机支架 3.3 米。见图 7、图 8。

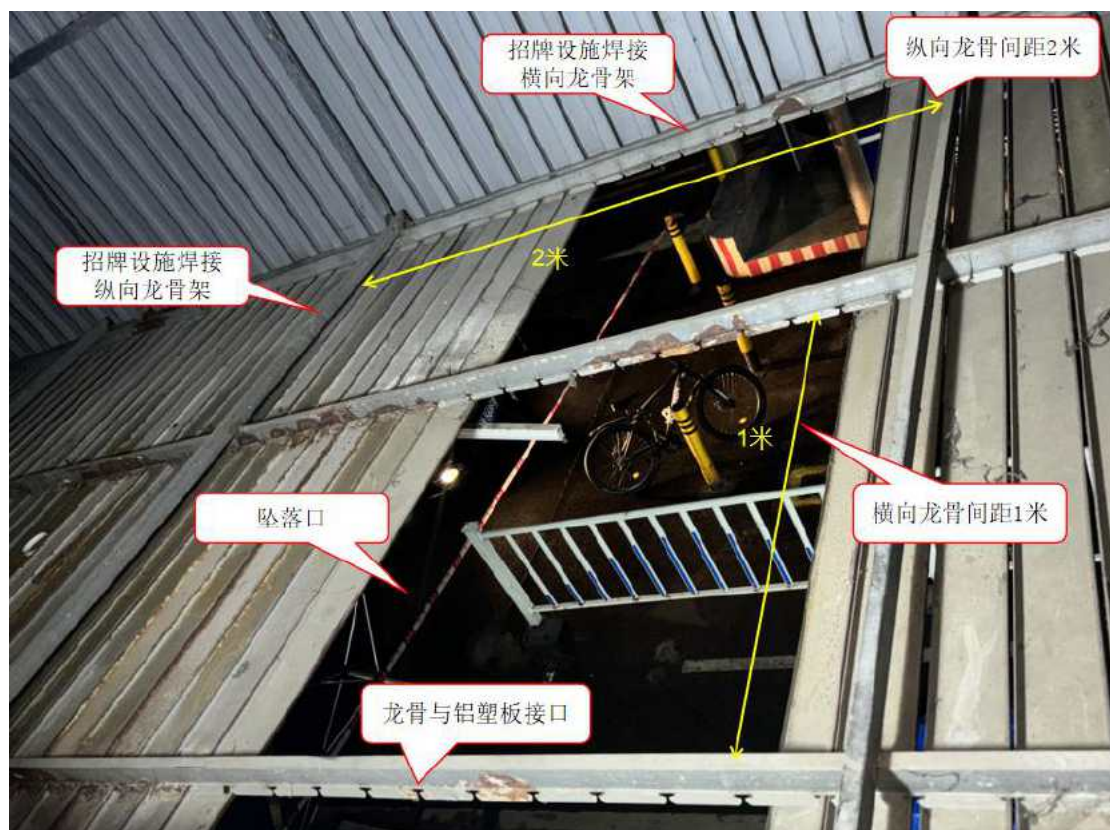
图 9 招牌设施龙骨勘查示意图

招牌设施框架龙骨属于卡式龙骨,是由三条横向龙骨和数条纵向龙骨焊接组成,下方装饰铝塑板是卡接在横向主龙骨“Ω”型卡口内。横向龙骨间距 1 米,纵向龙骨间距 2 米,横向龙骨下方通过“Ω”型卡口与坠落的铝塑板连接。坠落的铝塑板两侧向内弯曲,两块并在一起可以卡在龙骨“Ω”型卡口内。见图 9、图 10、图 11。

**（2）铝塑板承重情况分析：**现场勘查招牌设施主龙骨是由三条横向龙骨和数条纵向龙骨焊接组成，下方装饰铝塑板是卡接在横向主龙骨“Ω”型卡扣内，横向龙骨间距 1 米，纵向龙骨间距 2 米。铝塑板由两层薄铝板和中间聚乙烯（PE）或防火芯材组成，虽然具有一定的刚性和装饰性，但其整体强度不足以承受成人的重量（通常为 60-100 公斤），铝塑板的设计初衷是用于墙面装饰、广告招牌等轻负荷场景，而非承重结构。卡扣连接是一种快速安装方式，主要用于固定铝塑板，其连接强度有限。卡扣连接点容易在受到垂直压力时发生变形、松动甚至脱落，无法提供稳定的支撑。铝塑板及其固定系统在材料强度、连接方式、荷载能力和安全性等方面均无法满足成人踩踏的要求。因此，人不能站在通过卡扣连接固定在龙骨上的铝塑板上，否则可能导致结构损坏或人身伤害。
