# 双峰县永昌新型环保建材有限责任公司

## “9.9”一般机械伤害事故调查报告

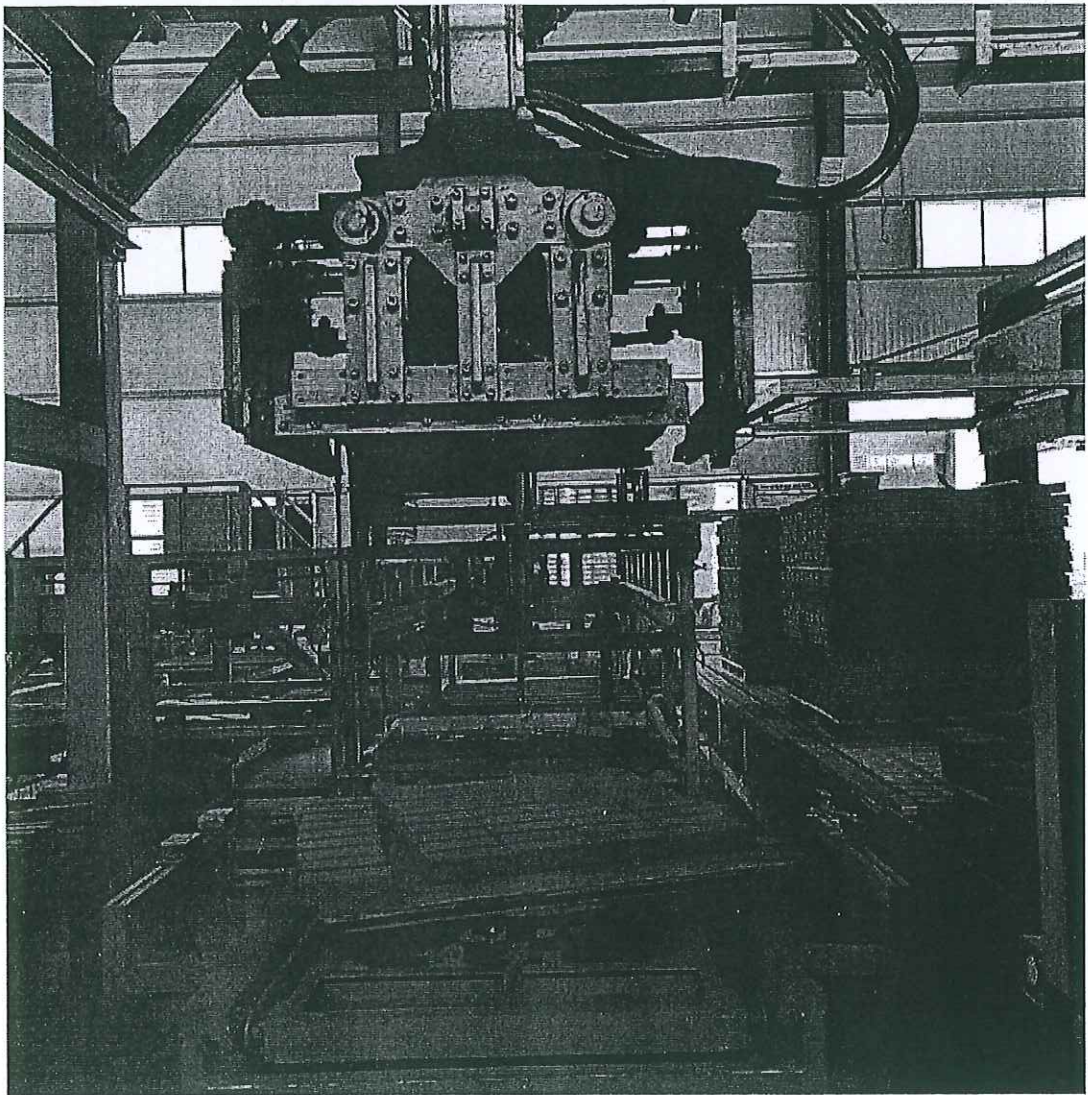
码垛机工作原理：制砖运输带将砖传送至码垛机的码垛爪下方，码垛机通过两侧红外线遥感器启动码垛爪工作。红外线遥感器安装在码垛机座两侧，南侧安装两个红外线发射器，对应的北侧安装两个红外线接收器。码垛爪接收到指令后，先向下动作至砖上方，然后收缩抓爪，再向南运送至包装传送带。

图1 涉事设备全景图

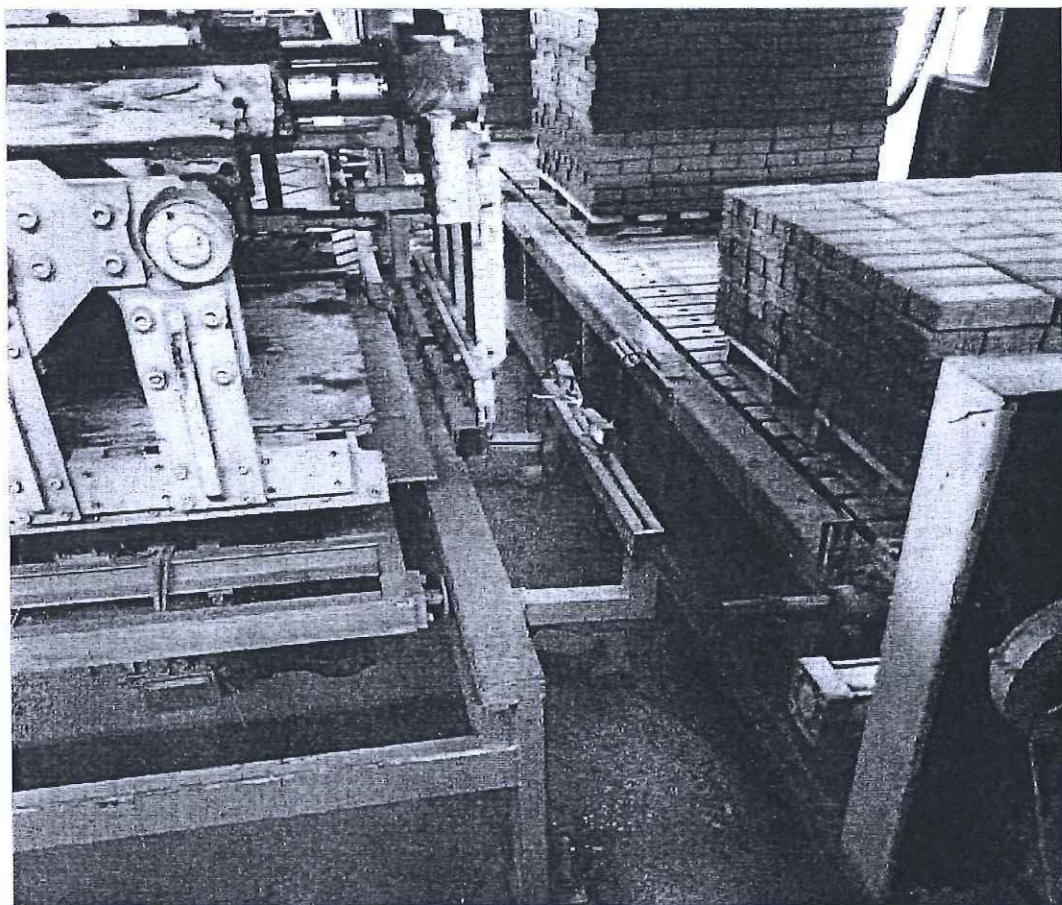
图2 涉事设备侧面图

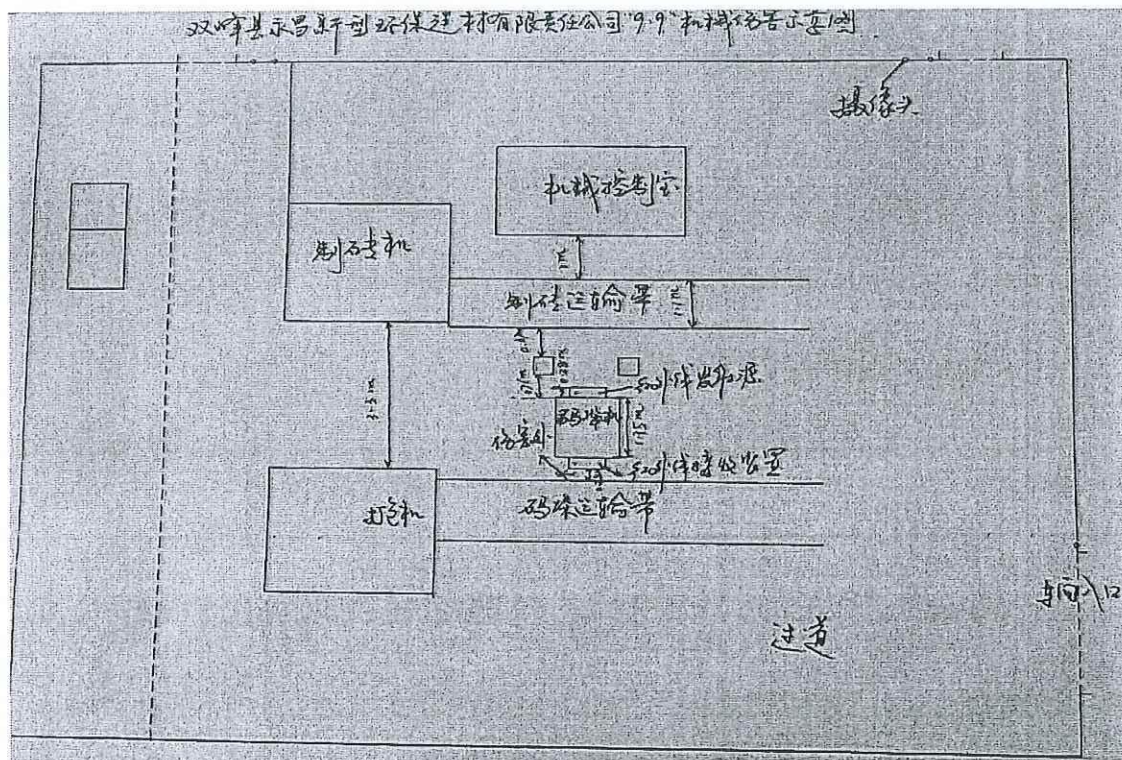
2023年9月9日8时10分，曾 [ ] 和肖 [ ] 二人进入2号车间做生产前准备工作，曾庆林在车间入口过道清扫作业，肖 [ ] 在控制室先后启动制砖机和码垛机的开关准备给机械保养加注黄油。此时铲车司机熊 [ ] 在厂区北部进料的道路上打扫卫生清理沙子。肖 [ ] 启动机械几分钟后，关闭制砖机开关，给制砖机加注黄油。8时40分左右，肖 [ ] 加注完制砖机黄油后去给码垛机加注黄油，走到码垛机入口，发现曾 [ ] 倒在码垛机和码垛输送带间隙处（间隙为0.28米），头部有大量血液

图3 事故位置图

经调查组调查，综合认定事故发生的直接原因：曾[ ]违反操作规程，未佩戴安全帽，擅自进入码垛机与码垛运输带之

间的危险区域（该区域不是其工作范围），触发到码垛机的红外线感应开关，导致码垛机错误启动，码垛爪撞击到曾 头部右侧。

2、双峰县永昌新型环保有限责任公司企业安全生产主体责任落实不到位。存在安全培训教育走过场，企业员工自我安全防护意识不强；未督促从业人员严格执行岗位设备安全操作规程，未及时发现并制止员工的违章作业行为；未按《码垛机通用技术条件》（JB/T12751—2015）5.4 b）、e）的规定在制砖机与码垛机间危险区域入口处设置安全防护装置和明显的安全警示标志；未严格督促从业人员正确穿戴劳动防护用品。
