# 青阳新河青阳县鑫源炉料厂“5·14” 一般高处坠落事故调查报告

青阳县政府事故调查组

2025 年 7 月 25 日

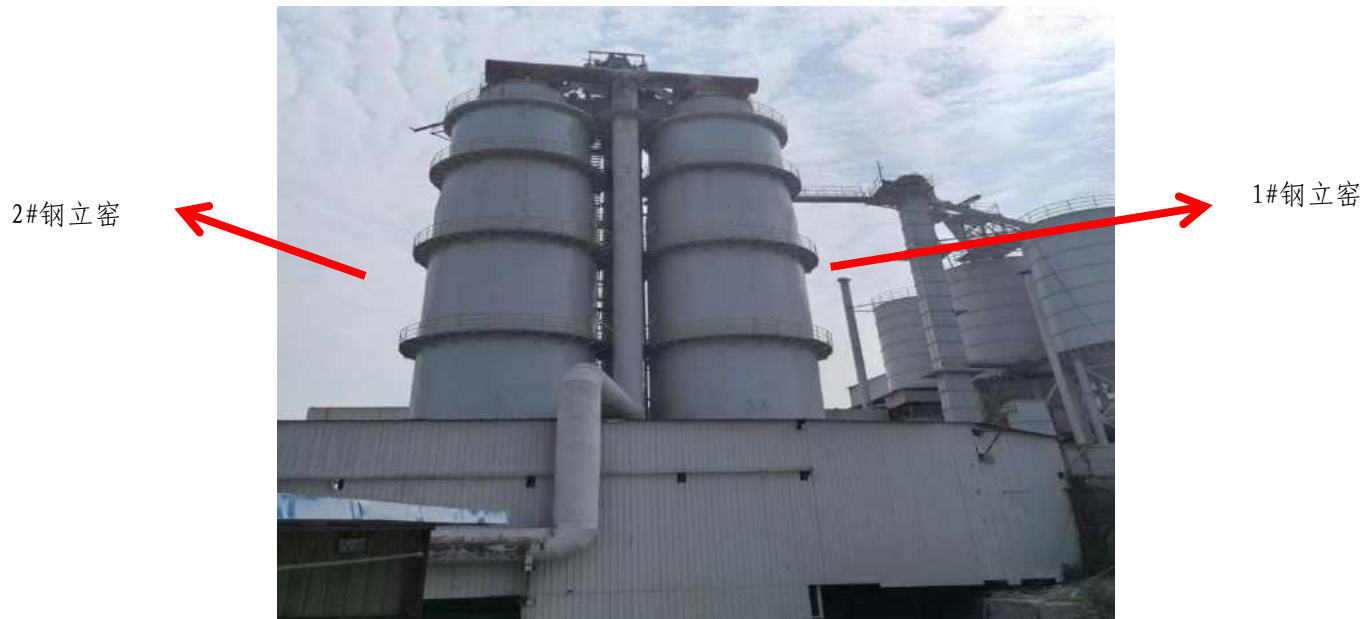
图1 钢立窑正面图

经勘查，1#钢立窑高约45米，窑底设一环形通道通往窑顶，窑顶为一直径约10米的工作面，工作面四周设有高1.2米的

钢护栏，事故现场位于1#钢立窑窑顶用于监火的窑门处。距离窑门2.5米处设有固定式一氧化碳报警器，处于有效服务半径内。窑门打开后未见设置防护拦挡。

窑门功能：观察布料情况、煅烧火焰情况、钢立窑检修维修入口。窑门离工作面0.4米，窑门高1.3米、宽0.6米。

**（一）青阳县鑫源炉料厂。**要深刻反思事故教训，进一步健全并严格落实以企业主要负责人为核心的全员安全生产责任制，完善窑顶巡检、风险辨识、防护措施、现场监护、应急处置等方面安全管理。窑顶用于监火的窑门要结合自身实际采取焊接铁质拦挡等方式，消除巡检人员监火时坠落风险，开展窑顶巡检作业须安排监护人员参与，及时纠正和制止员工的违章操作行为。

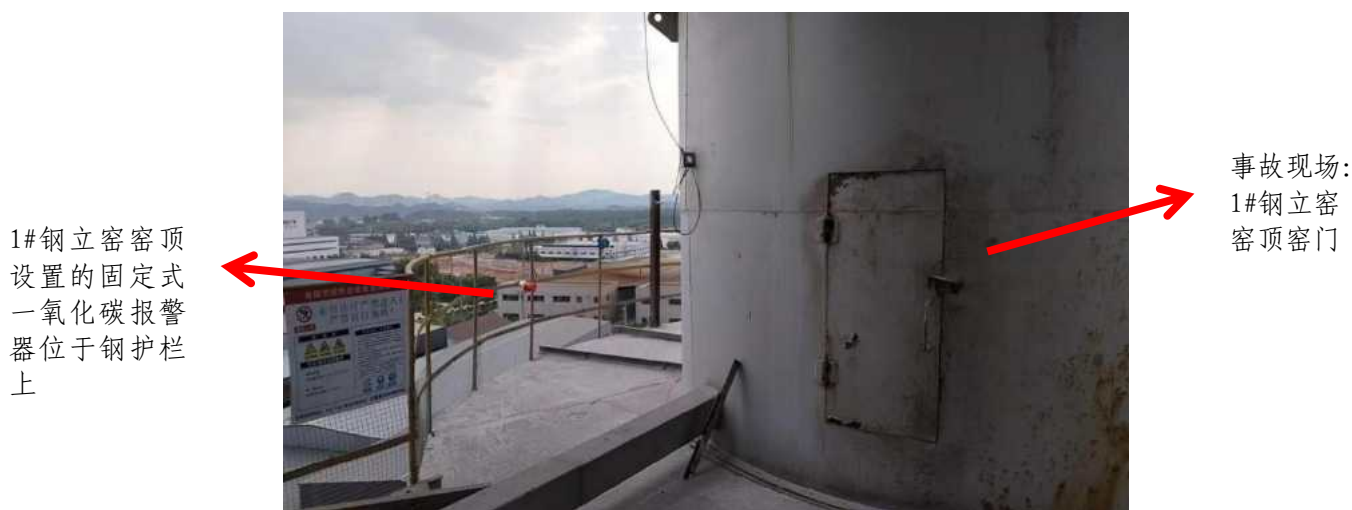
图2 事故现场图

密工吴某广在1#钢立窑窑顶巡检监火期间，倚靠窑门不稳，且窑门未设置防护拦挡等防高坠安全设施，不慎跌落窑内致死。

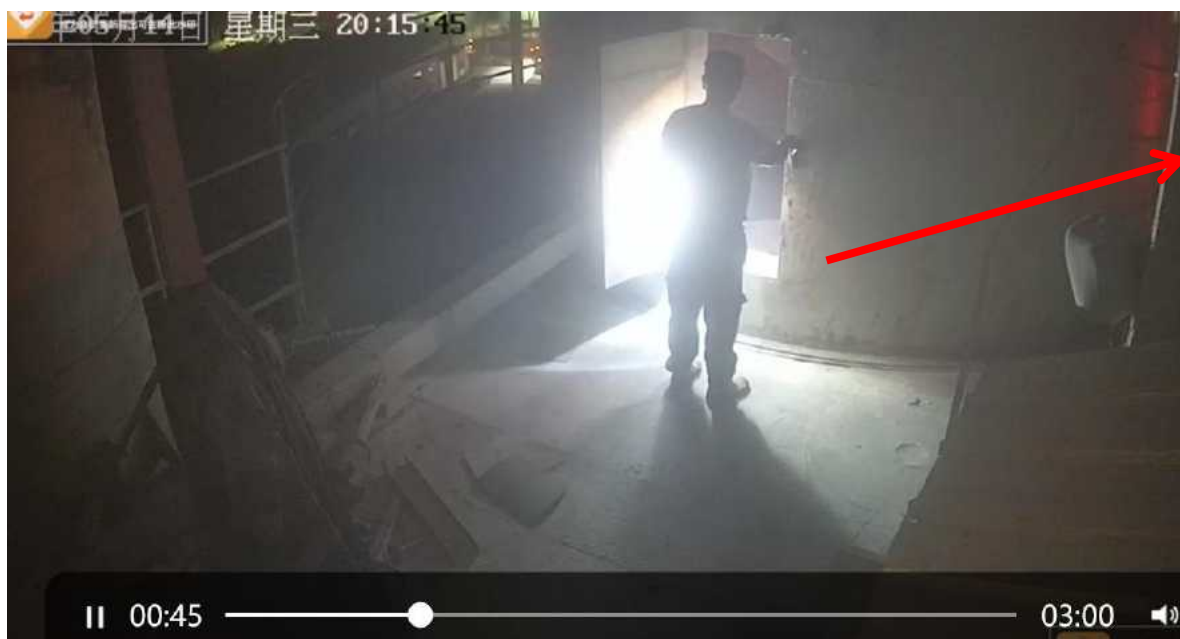
图3 事故发生前后视频监控录像截图

5月14日晚19时40分许，青阳县鑫源炉料厂窑工吴某广开始当天晚班工作。20时12分，吴某广佩戴了便携式一氧化碳报警器、对讲机、手电筒等劳动防护用品，通过1#钢立窑环形爬梯准备上窑顶巡检监火。20时15分，吴某广到达1#钢立窑窑顶，随即打开用于监火的窑门，站立于窑门前方约60厘米处向窑内观察，20时15分55秒，吴某广将上半身支撑在窑门侧方门框上，支撑点偏移，身体失衡从窑门处后仰跌入窑内。

当 事 人 吴  
某 广 在 1#  
钢 立 窑 窑  
顶 窑 门 前  
监 火

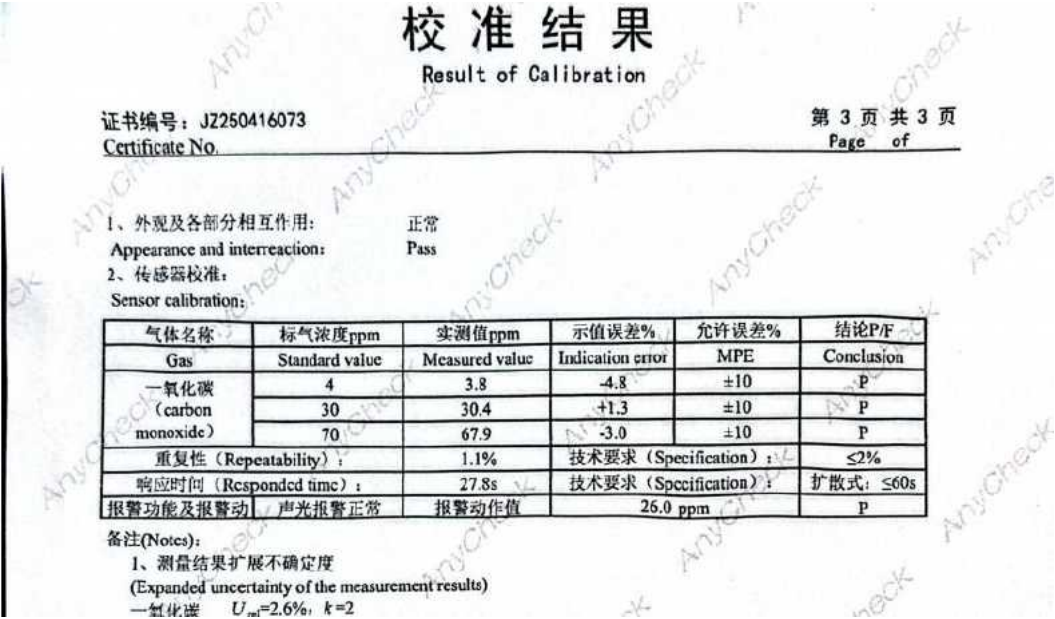
图5 事故前固定式一氧化碳报警器检测结果

事故前，2025年4月16日，鑫源炉料厂组织对全厂所有固定

式一氧化碳报警器进行检测，珠海安测计量服务有限公司出具的检测报告显示报警器均处于完好状态，有效期至2026年4月15日。事故后，2025年5月28日，事故调查组组织对1#钢立窑窑顶固定式一氧化碳报警器进行再检测，安徽测达检测科技有限公司出具的检测报告显示报警器完好。

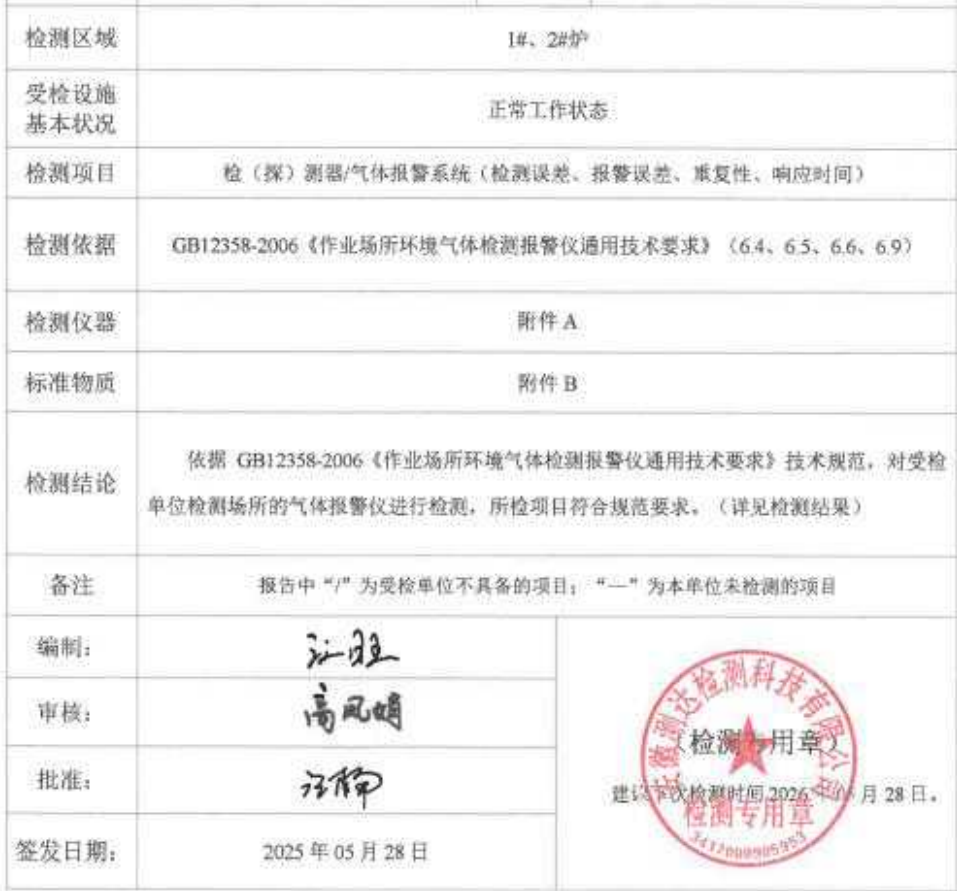
图6 事故调查组对固定式一氧化碳报警器再检测

事故前后，固定式一氧化碳报警器终端未报警

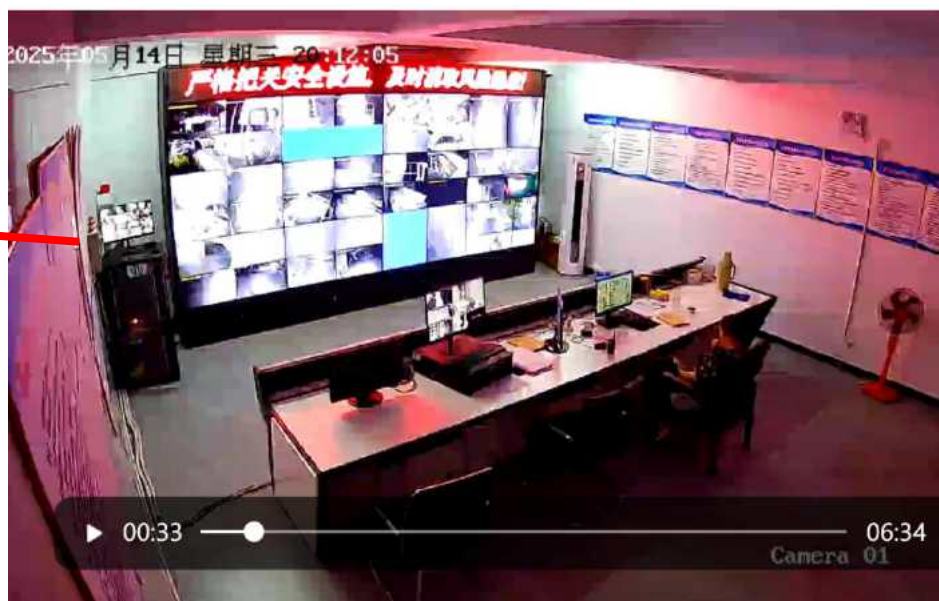
图7 中控室全过程视频监控截图

通过查看事故发生前后1#钢立窑窑顶视频监控录像回放，1#钢立窑固定式一氧化碳报警器、吴某广随身携带的便携式一氧化碳报警器均未报警。

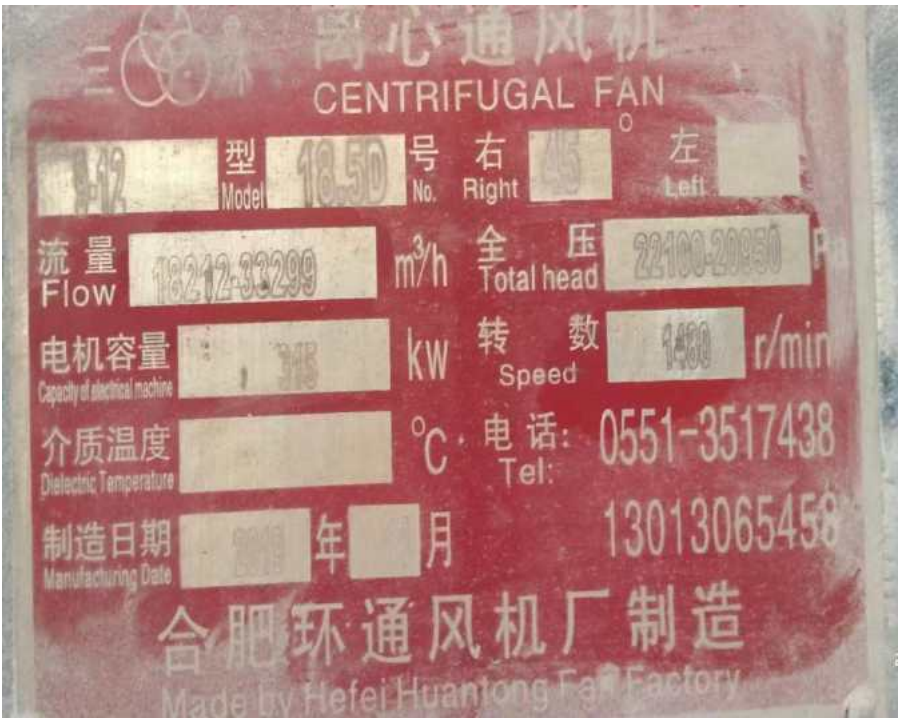
图8 1#2#钢立窑的鼓风机铭牌

通过查看企业风机铭牌及生产记录的控制系统风量设置，1#、2#钢立窑鼓风机风量为 $18212\text{m}^3/\text{h}$ ，1#、2#钢立窑共用的引风机风量为 $130000\text{m}^3/\text{h}$ ， $18212 \times 2 < 130000$ ，1#钢立窑窑内处于负压状态。

综上，吴某广巡检作业期间1#钢立窑窑顶通风良好，相关风机功率设置合理且正常运转，窑内处于负压状态，1#钢立窑窑顶现场及中控室报警器终端均无一氧化碳超标报警情形发生，排除1#钢立窑窑顶一氧化碳泄漏超标可能。
