# 双峰县石膏矿业有限公司

## “5·4”一般车辆伤害事故调查报告

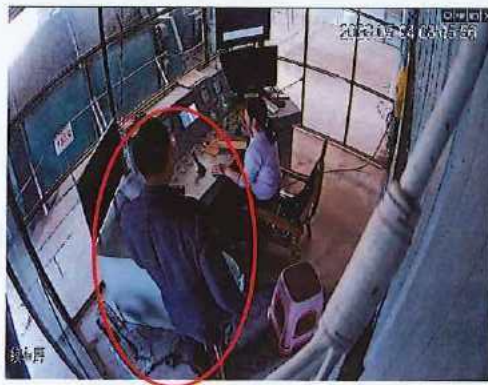
8 时 45 分，吴 进入绞车房拿起信号对讲器（见监控视频截图二），试用正常后告知曾 其将步行下井，需要将箕斗下放至井下 283m 井底处，随后离开绞车房。

图二 8 时 45 分吴永连进入操作室拿对讲器

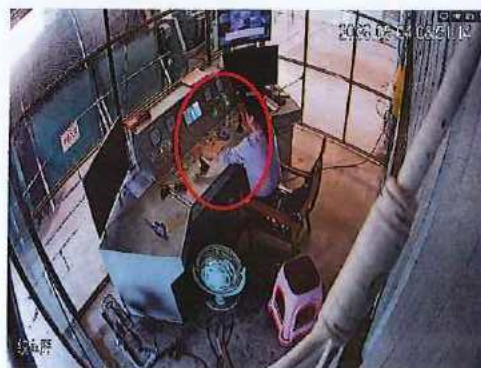
8 时 51 分，曾 接收到吴 发送的下放信号，操作提升机下放箕斗（见监控视频截图三）。

图三：监控显示曾 在绞车房操作台操作提升机下放箕斗。

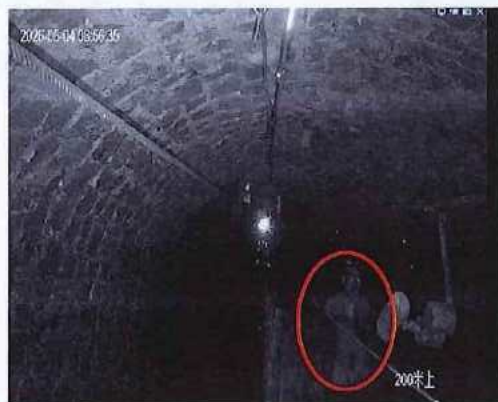
图四

8 时 56 分，吴 乘坐箕斗经过井下 200m 处（见监控视频截图四）。

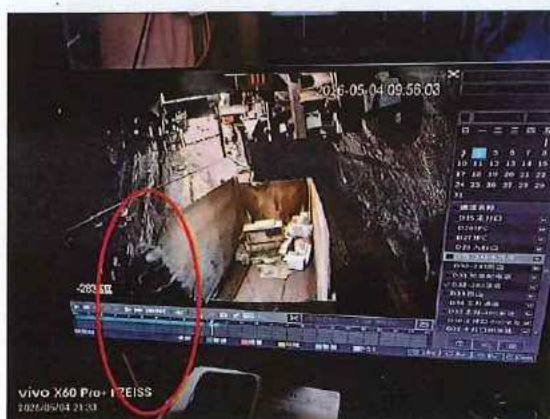
9 时 56 分吴 乘坐箕斗从 283m 井底升井（见监控视频截图五）。

图五：井下 283m 处监控显示吴 乘坐南侧箕斗并坐在车头上准备升井。

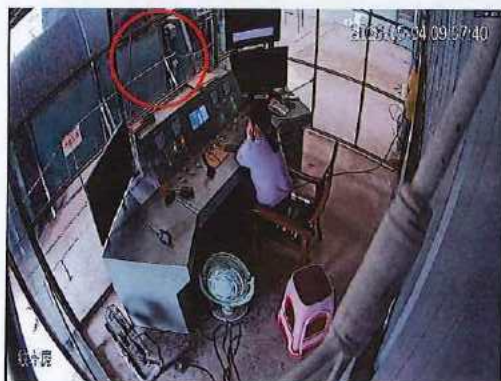
9 时 57 分 40 秒，北侧箕斗下放至距离井口 100m 时，箕斗碰撞井筒冒顶散落在轨道边沿的矸石而脱轨被卡停顿，绞车司机曾 没有发现异常继续操作提升机下放，造成钢丝绳松弛，北侧（箕斗下放侧）滚筒上的钢丝绳松动（见监控视频截图六）。

图六：监控显示缠绕式提升机北侧提升滚筒上的钢丝绳出现松动、跳动。

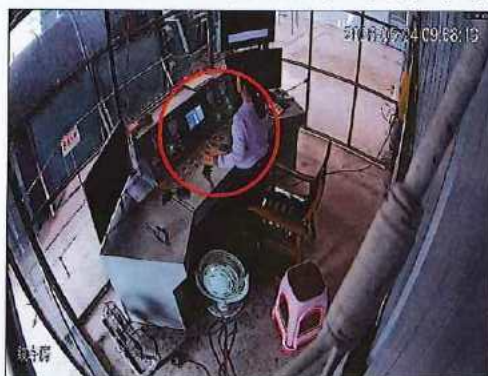
9 时 58 分 12 秒，绞车司机曾 发现异常后停车，北侧滚筒上的钢丝绳处于松弛状态（见监控视频截图七）。

图七：监控显示曾 在操作台进行停车操作。

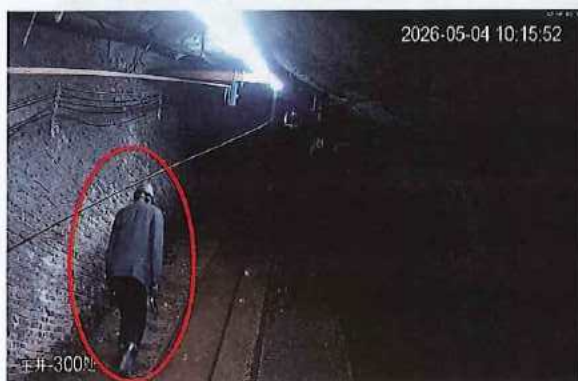
10 时 15 分 52 秒，乘坐在南侧提升箕斗上的吴 看到停车，用对讲机发送提升信号，发现没有反应后下车，沿主斜井北侧轨道步行（见监控视频截图八）。

图八：井下 300m 处监控显示吴 从主斜井井筒北侧缓慢往上行走。

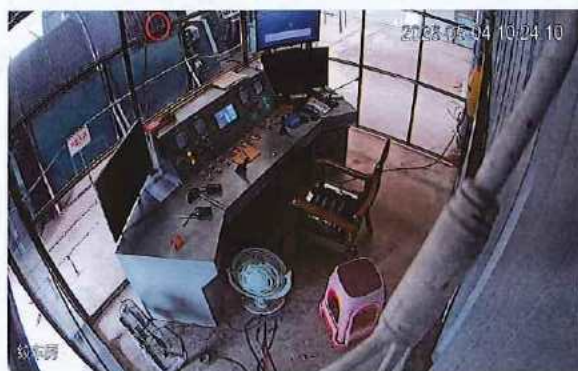
10 时 24 分 10 秒，原卡阻北侧下行箕斗的矸石在箕斗重力作用下滑落，箕斗失去阻挡后飞速下滑，因北侧提升钢丝绳处于松弛状态，箕斗突然下滑导致“蹬绳<sup>2</sup>”（见监控视频截图九）。

图九：监控显示矿井提升机北侧滚筒上松动的钢丝绳突然快速跳动、绷紧。

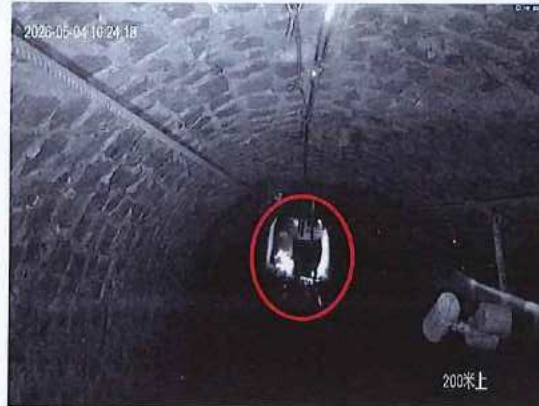
失去钢丝绳的牵引束缚失控，飞速向下滚落（见监控视频截图十）。向下滚落的箕斗将正在井筒行走的吴 伤害致死。

图十：监控显示北边下行箕斗失控后飞速向井底方向滚落。

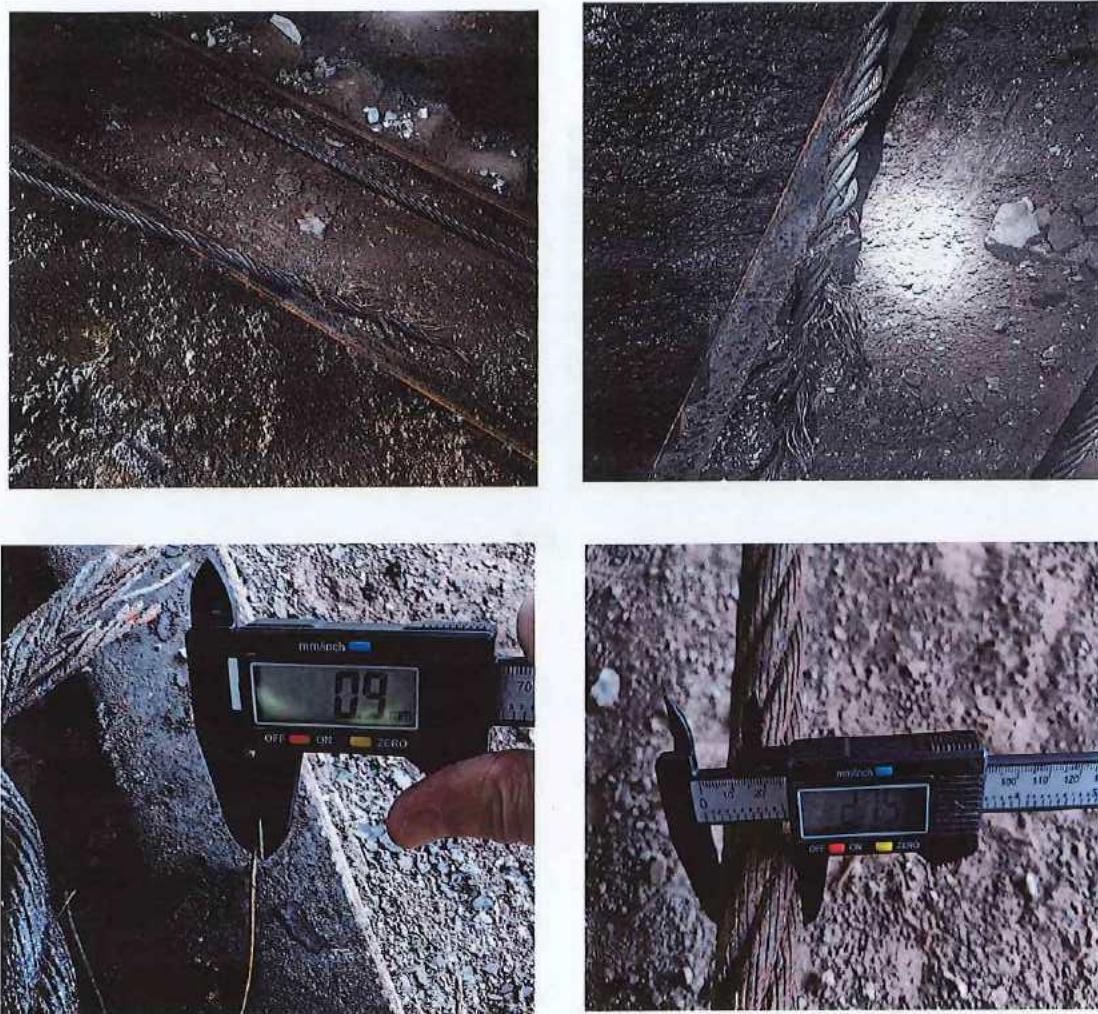
图十一

主井北侧提升钢丝绳在距离井口 42m 处井筒中断裂，断裂处绳股松动变形鼓起，断头不齐整，钢丝呈拉伸针尖状。测量钢丝绳直径 32.8mm（绳股松动变形鼓起处），在断头退后 2m 处测量直径为 27.5mm（磨损更换极限为 27mm），钢丝断头直径 0.9mm，钢丝锈蚀出现麻坑点沟（见图十一）。

2.物的不安全状态。提升机未装松绳保护装置；主井北侧提升钢丝绳严重锈蚀（实测直径 27.5mm，接近更换极限 27mm），抗拉强度显著降低；井筒顶板失修导致矸石冒落，影响提升运输安全。

（1）主井北侧提升钢丝绳断裂处断头不齐整，钢丝呈拉伸针尖状，系强力拉伸而断裂；

（2）钢丝绳直径测量：断头退后 2m 处为 27.5mm（磨损更换极限为 27mm），钢丝绳锈蚀出现麻坑点沟；

所有停产矿山在恢复任何提升运输作业前，必须委托具有资质的第三方检测检验机构，对主斜井提升钢丝绳、连接装置、防跑车装置、深度指示器、过卷保护等安全设施进行全覆盖检测，出具检测报告报县应急管理局备案。未经检测合格，不得运行。全县其他停产矿山参照执行，2026年12月底前完成。

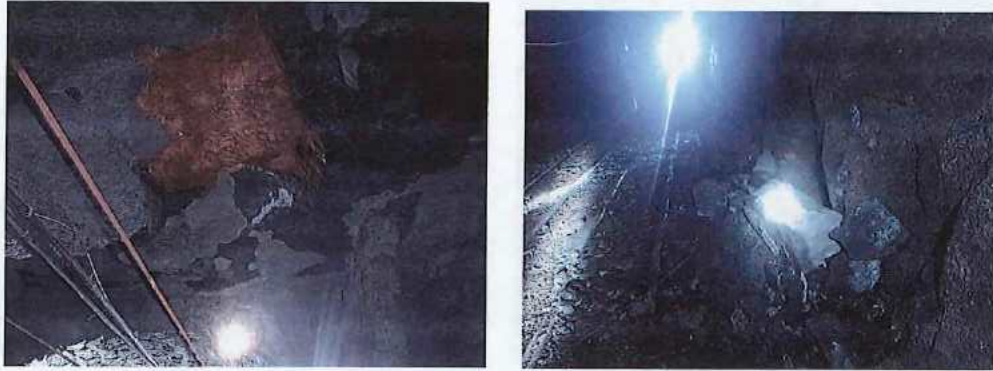
图十二

主斜井在距离井口 100m 处，井筒巷道两侧采用料石砌墙，顶部未支护，巷道中北侧顶部有矸石冒落形成的空洞，轨道边沿有冒落矸石堆积（见图十二）。

必须对提升、运输、通风、排水等系统进行定期检修和维保。特别是长期停用的提升钢丝绳、防跑车装置等，必须按规程进行日检并记录，严禁“带病锈蚀”运行。企业实际控制人必须每月至少组织一次全面的隐蔽致灾因素自查自改，及时清理井筒冒落矸石。

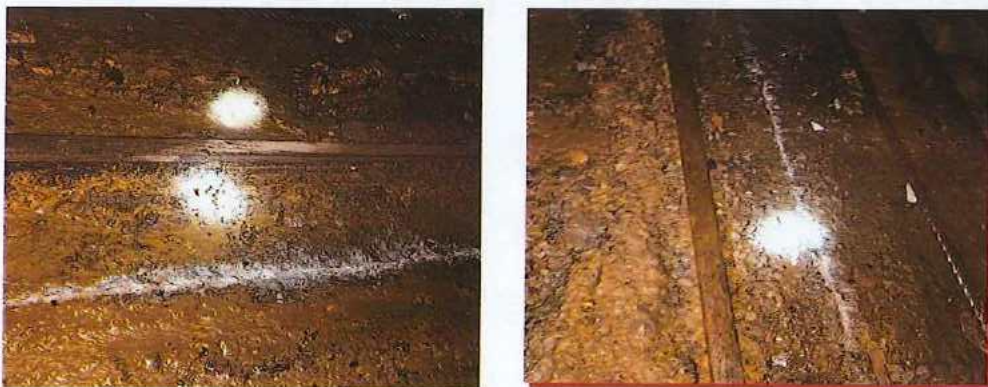
图十三

在距离主井井口 126~131m 位置，北侧轨道中部有明显箕斗擦痕，擦痕长度 5m（见图十三）。

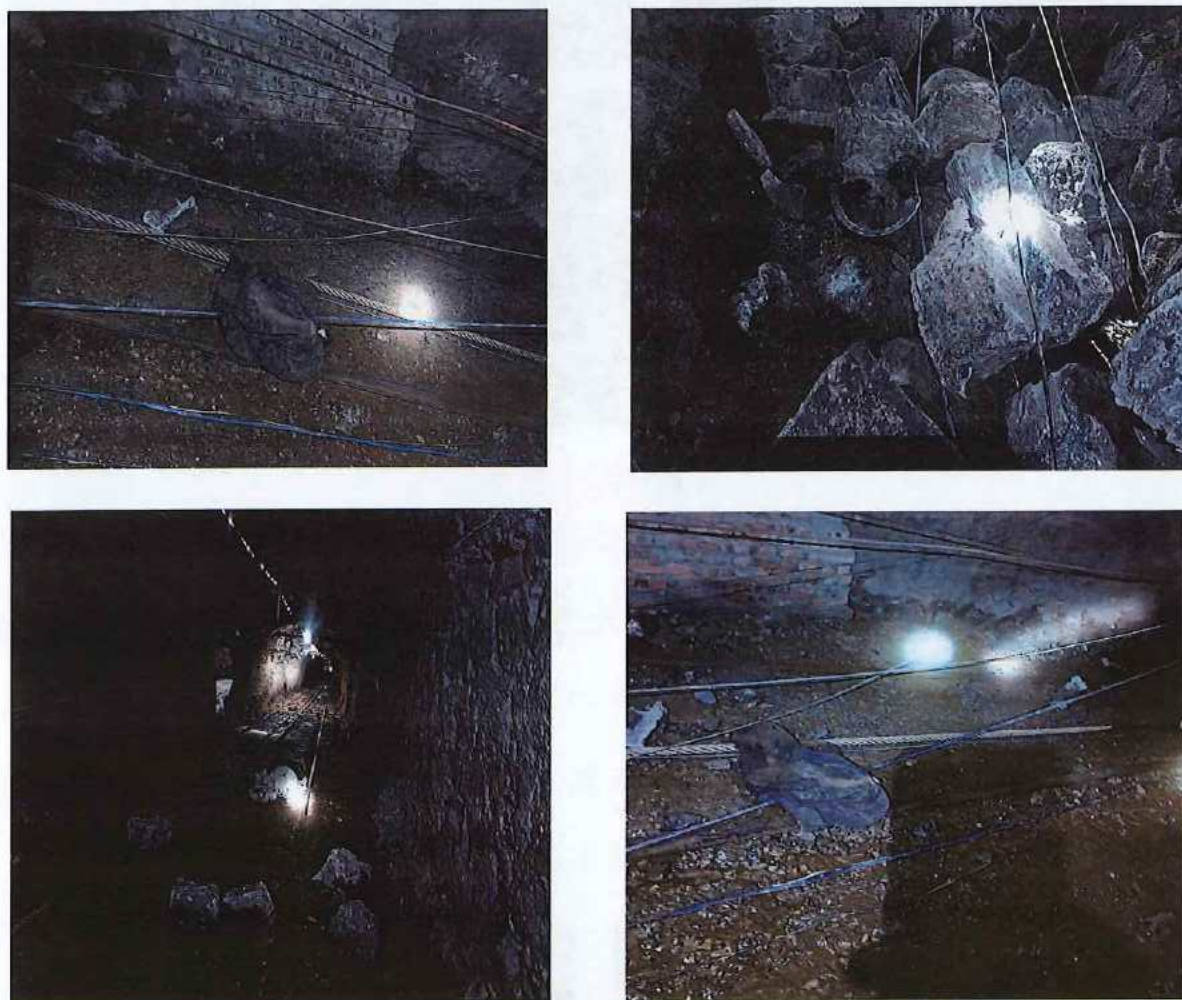
图十四

距离主井井口 480~489.5m 处，巷道南侧砌碇墙体被断绳后滚落的箕斗碰撞倒塌，倒塌长度 9.5m，倒塌料石中有一个损坏的矿帽、衣服、矿鞋等遗留物（见图十四）。

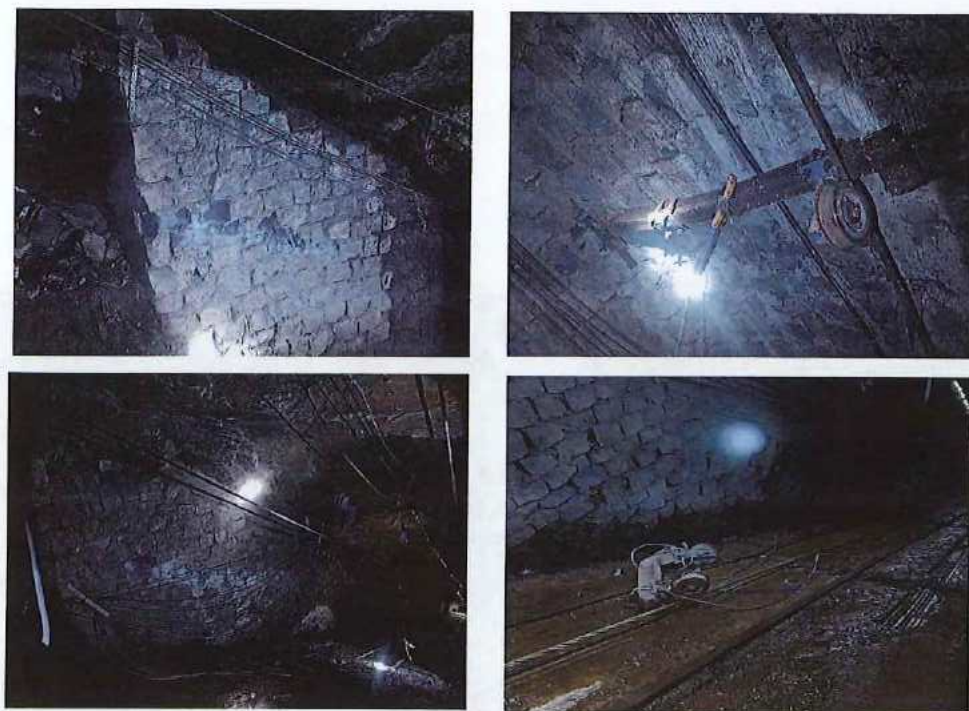
图十五

主斜井井筒多处巷道墙体和架空乘人装置设施被滚落的箕斗撞坏（见图十五）。

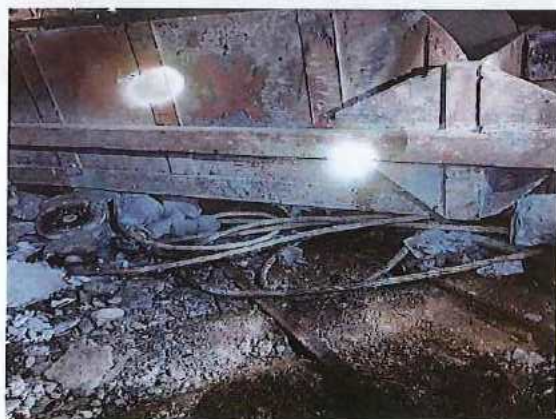
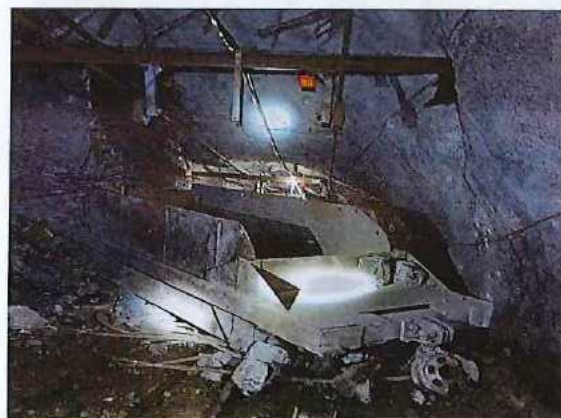
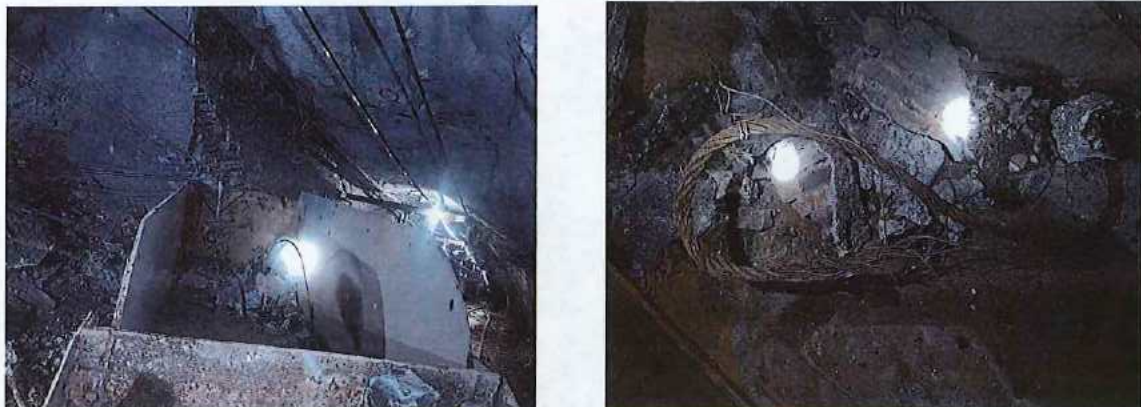
图十六

北侧下行箕斗失控滚落在距离主斜井井口 610m 处的井筒中，箕斗横向卡住在井筒巷道中间，两端卡在双侧巷道墙帮上。断裂后的钢丝绳余绳盘绕压在箕斗下方，钢丝绳断头在车厢内。实测箕斗长 3.5m，宽 1.3m，高 1.2m，前端碰头长 1.1m，宽 1.3m，

箕斗车厢厢体钢板厚 16mm（见图十六）。

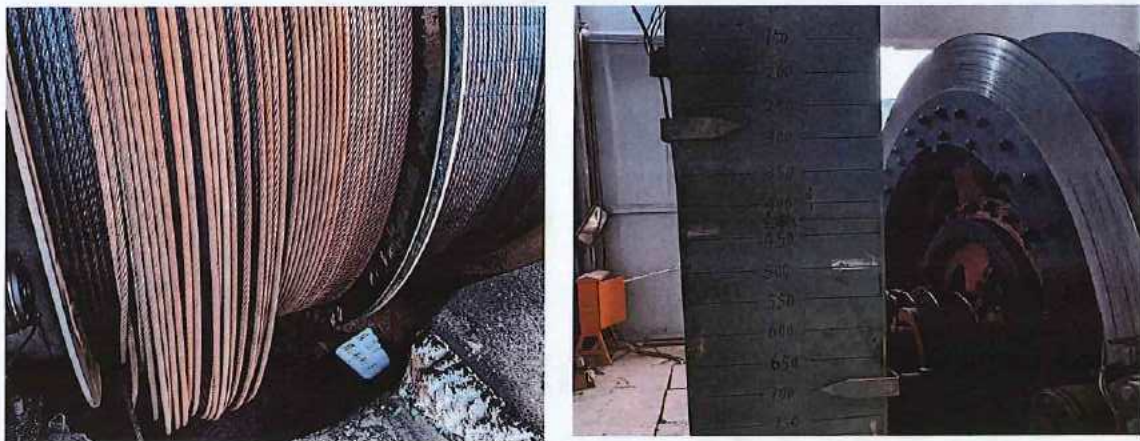
图十七

主井绞车房提升机北侧滚筒上钢丝绳盘圈松动，松圈股数 18 圈，深度指示器显示北侧下放深度 300m（见图十七）。

（3）提升机北侧滚筒上钢丝绳有 18 圈松动；

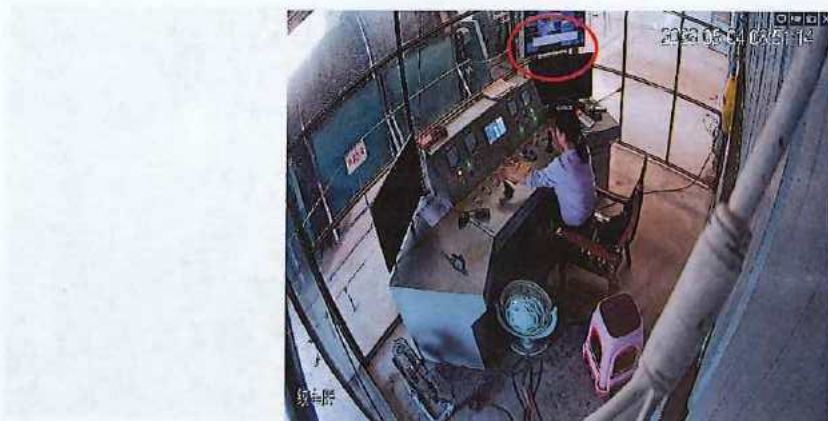
图十八

主井绞车房操作室内操作台台面安装有井筒监控显示屏，北侧上方显示屏能显示监控内容（见监控视频截图十八）。
