## 金安施桥安徽顺吉工程管理有限公司“10·9”一般车辆伤害事故调查报告

2024年10月9日20点25分许，安徽顺吉工程管理有限公司在施桥镇大窑村一处租赁的混凝土拌合站内发生一起一般车辆伤害生产安全事故，事故造成1人死亡，直接经济损失235万元。

事故调查组认定：该起事故是一起驾驶员在未确保周边作业环境安全的前提下驾驶装载机造成的一般生产安全责任事故。

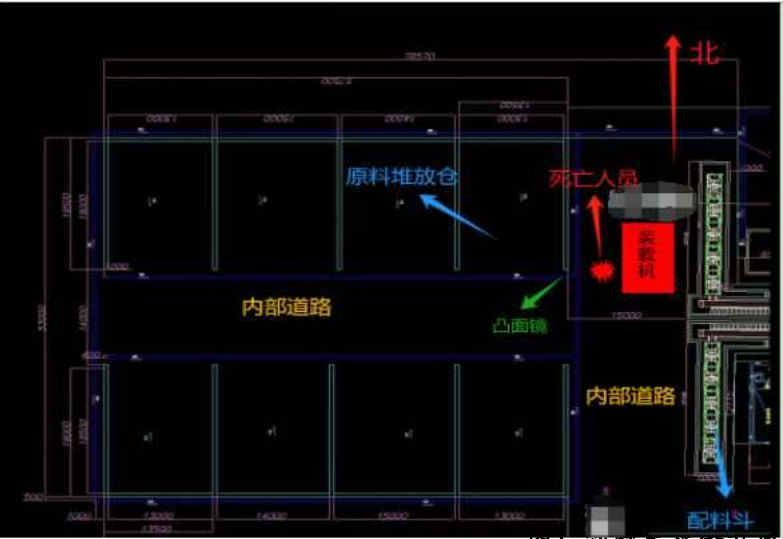
图1 混凝土拌合站原料厂内部示意图

10月13日，事故调查组前往事故现场进行实地勘察。经现场勘察，事故发生地点位于金安区施桥镇大窑村的混凝土拌合站的原料区内，该原料区为钢结构，长约78米，宽约53米，面积约6亩；进入原料区内，左侧是原料堆放仓，相对设有河沙、碎石、机制砂等八个原料堆放仓，右侧为十个配料斗。原料区内有两条内部道路，分别为东西和南北走向；现场停放有一辆装载机，但无装载机安全操作规程；现场内部道路交叉口处设置有凸面镜帮助装载机驾驶员驾驶时观察四周区域，但凸面镜表面被灰尘覆盖，已经无法进行正常使用。

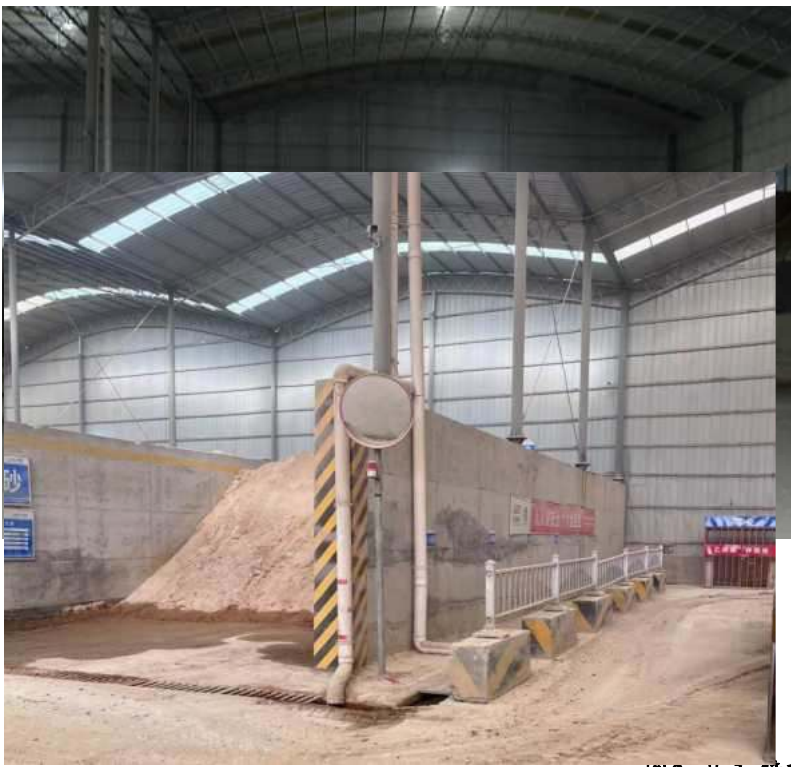
图3 凸面镜现场图

- 1. 顺吉公司未经常性对安全设备进行维护、保养，原料区内用于协助装载机驾驶员观察周边作业环境的凸面镜积尘严重，无法正常观察路况。
- 2. 顺吉公司安全生产教育培训流于形式，未按照规定开展安全教育培训，以会代训，未能保证从业人员具备必要的安全生产知识，熟悉相关岗位安全操作规程，掌握本岗位的安全操作技能。
- 3. 属地政府及行业监管部门安全监管不到位，未有效督促顺吉公司落实安全生产主体责任，安全生产监管工作未形成有效合力。
