永德县书香苑小区二期“9·18”一般窒息事故

# 调 查 报 告

永德县人民政府“9·18”事故调查组

# 永德县书香苑小区二期 “9·18”一般窒息事故调查报告

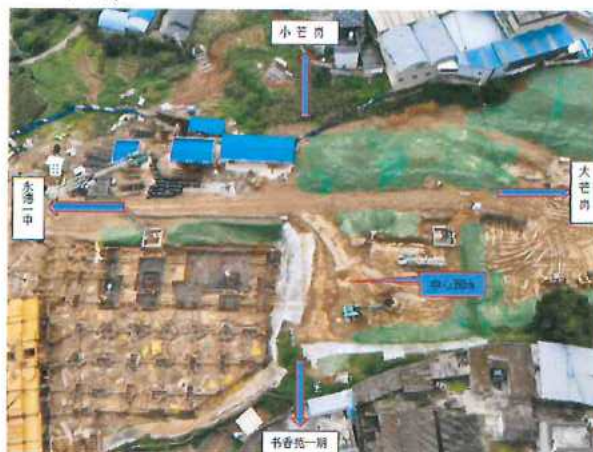
图一 事故现场照片

事故现场位于永德县德党镇的永德县书香苑小区二期建设项目工地内。现场北边是书香苑一期，现场南边是小忙岗寨子，现场西边是小忙岗寨子，现场东边是永德县一中。中心现场位于该项目 5#楼施工工地内，中心现场北边是工地边坡，中心现场南边是建筑工地内部道路，中心现场西边是 6#楼建筑工地，中心现场东边是 4#楼建筑工地。中心现场内有一直径 96cm、深约 12 米的圆柱形桩孔，孔口及孔内壁光滑，孔底有积水。
