**淮安平桥河南鼎苑建设有限公司  
“5·27”一般机械伤害  
事故调查报告**

河南鼎苑建设有限公司“5·27”一般事故调查组

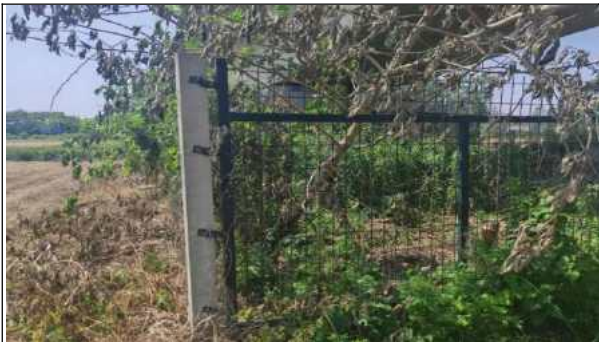
图 2 事发现场栅栏(由北往南拍摄)

位于淮安市淮安区平桥镇兴福村蒋庄组 178-3、178-4 号高铁高架水泥柱北侧树林里，事发处在栅栏内树林东北角，树林东北角有一棵被锯断的树，树干表面及树干北侧草地上均有滴落状血迹。其余未见异常。对外围现场进行勘察未发现异常。

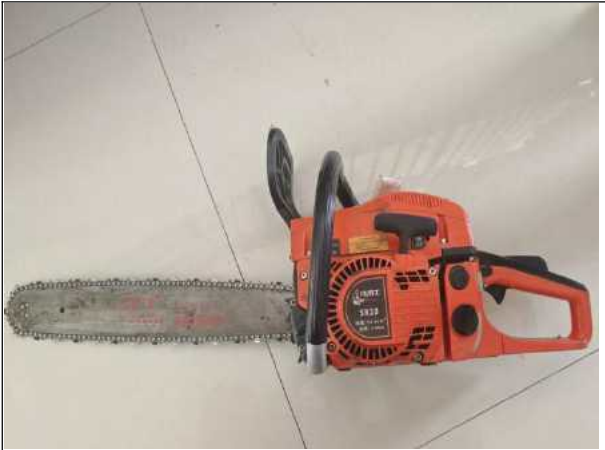
图 4 涉事油锯概貌

供给李\*\*使用。该油锯品牌为\*\*\*，型号为 5820，排量为 54.6cm<sup>3</sup>，功率为 2.4KW，发动机金属钢印编码为 FMG241100084。
