# 泸西至丘北至广南至富宁高速公路（红河段） 建设项目隧道八队工程“8·22”一般物体 打击事故调查报告

经调查组调查认定，泸西至丘北至广南至富宁高速公路（红河段）建设项目隧道八队工程“8·22”一般物体打击事故是一起一般生产安全责任事故。

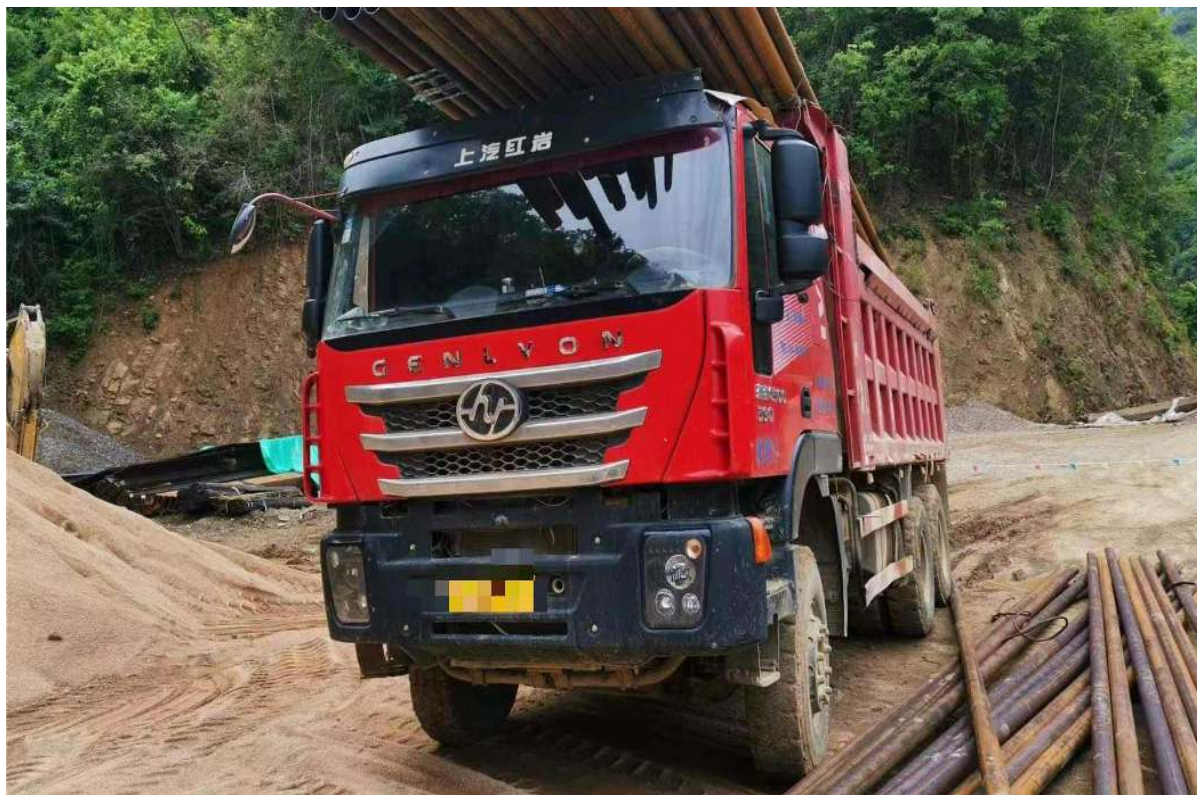
现场位于泸西县永宁乡泸丘高速公路白石岩村段，与白四公路连接路口处西侧约 60 米南侧堆放施工材料工地处。堆放施工材料工地上东北角堆放有一堆细砂，细砂堆西南侧停放有一辆挖掘机，细砂堆西北侧头东尾南、停放有一辆号牌为渝 D59\*\*\*的货车，挖掘机西南侧堆放有一堆公分石，公分石堆北侧堆放有钢材，钢材堆北侧堆放有粗砂。渝 D59\*\*\*货车上方堆放有钢管，钢管两端超越车身。渝 D59\*\*\*货车北侧地面上见一堆钢管，钢管共 19 根，每根钢管内直径 10cm，外直径 11.2cm，长 11.9 米。钢管堆东端，渝 D59\*\*\*货车东北角东北侧 170cm 处地面上见片状暗红色斑迹；暗红色斑迹南侧地面上见踩踏印痕和条状印压印痕；钢管堆东端南侧、渝 D59\*\*\*货车东北角北侧 170cm 处地面上见 1 块疑似脑组织；钢管堆上东侧见 1 卷呈断裂状的捆扎铁丝；钢管堆上中部见 3 卷呈断裂状的金属捆扎条，金属捆扎条断面新；钢管堆上中部靠渝 D59\*\*\*货车处见 1 根钢绳，钢绳两端设有扣环；钢管堆中部表面见多处新鲜擦划痕迹；钢管堆西端北侧地面上见刮擦印痕和凹陷的撞击印痕；钢管堆西端钢管内见泥土。渝 D59\*\*\*货车西侧地面上见轮胎印压印痕；南侧与挖掘机之间地面上见履带印压印痕。挖掘机西侧地面上见履带印压印痕。

现场周围未发现搏斗或拖拽等痕迹或其他异常痕迹。
