# 英德市创美秸杆纤维有限公司“3·6”一般机械伤害 事故调查报告

2023年3月6日6:30许，英德市浚洸镇英德市创美秸杆纤维有限公司一名员工被传送带意外夹到，造成1人死亡，直接经济损失约115万元。

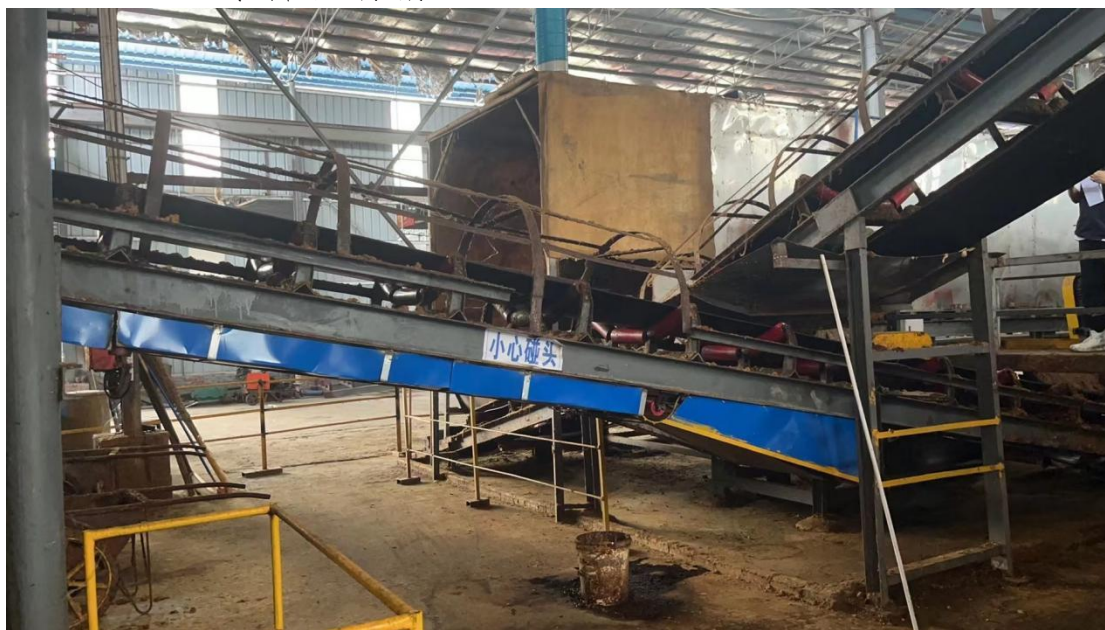
事故发生场所

**综上所述：**经事故调查调查分析，认定英德市创美秸杆纤维有限公司“3·6”一般机械伤害事故是一起生产安全责任事故，赖某安全意识淡薄，上班时间违反公司规程，违规进入不是自己工作岗位的危险区域，衣服不慎被传输带的滚筒卷到致颅脑受重伤造成死亡，是这起事故的直接原因。

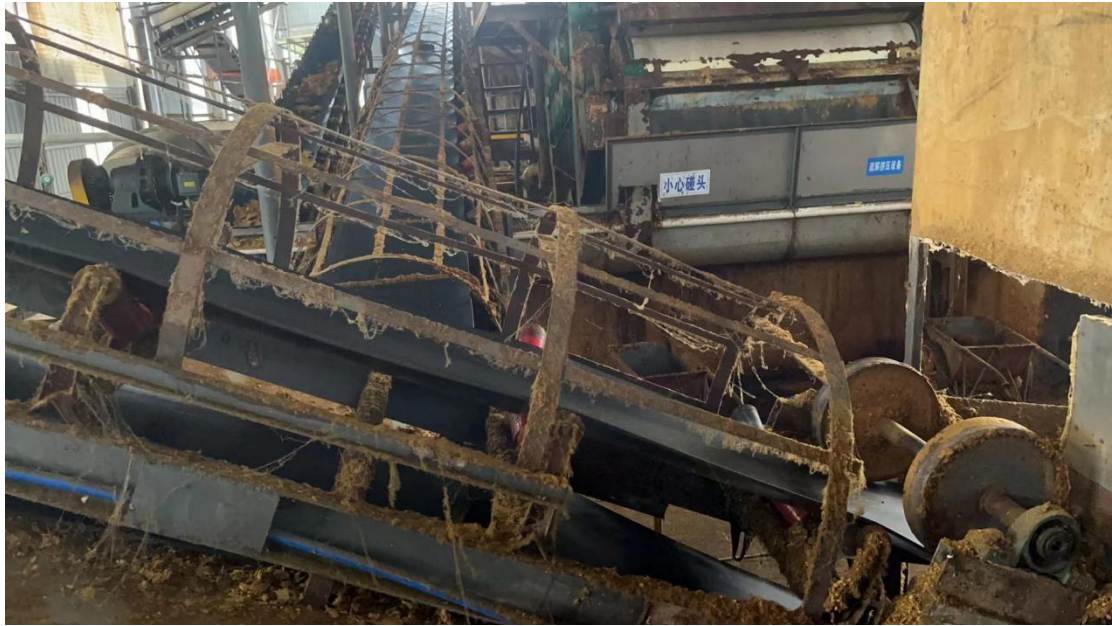
事故发生场所设备（磨机传输带）

劳，晚上上班时，当晚的气温较低，因为打包车间没有货物打包，私自跑到传输带下边休息取暖。（因经过磨机输送过来的竹浆带有蒸汽，有一定温度）。

**1、英德市创美秸杆纤维有限公司：安全生产主体责任不落实。**一是生产现场管理混乱、不到位，作业现场安全防护措施不足，安全管理人员未履行安全生产管理职责，工人上班时间串岗进入危险区域的行为没有得到有效的制止。事故发生后，浛洸镇政府和应急管理局相关工作人员对英德市创美秸杆纤维有限公司生产车间进行检查，从检查情况来看，生产车间内安全警示标语不足，安全出口指示不清，操作规程张贴不规范，形同虚实，传输带下边等危险区域没有进行围蔽，体现了英德市创美秸杆纤维有限公司的生产现场混乱，管理不到位，没有落实安全生产主体责任。**二是**安全培训教育制度不完善。从调查材料和英德市创美秸杆纤维有限公司提供的员工的教育培训资料来看，英德市创美秸杆纤维有限公司虽然有开展“三级教育培训”工作，有提供相关培训资料，但是只有结果，没有培训过程的相关材料，该公

（二）英德市创美秸杆纤维有限公司要明确各部门、车间、班组和个人的安全生产职责，建立健全隐患排查制度，完善各岗位安全操作规程，并将管理制度和职责延伸到一线作业现场，及时纠正违规作业行为，加强对生产设备的维护和保养，按照规定做好生产设施设备的安全防护措施。
