## 民权县生活垃圾处理场渗滤液处理项目“4·29”中毒窒息事故调查报告

2022年4月29日，民权县生活垃圾处理场渗滤液处理项目维修作业中发生一起中毒窒息事故，造成2人死亡，直接经济损失约300万元。

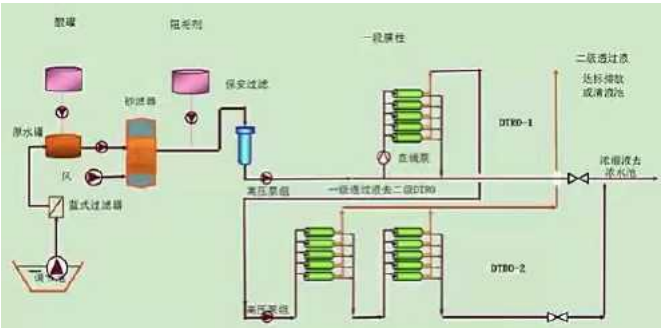
两级DTRO工艺流程图

垃圾堆上渗下的渗滤液首先抽到调节池，然后从调节池抽到蓝式过滤器将飞虫等过滤，之后进入原水罐，原水罐里面自动添加硫酸调节酸碱度，此时硫酸和原水反应过程中会生成硫化氢气体。原水进水泵将调节好的原水经高压泵打到膜柱过滤，产生的清水进入清水罐，经过大流量滤芯吸附氨氮、硫化物等后，再经离子交换罐（又名树脂罐）二次吸附氨氮、硫化物，然后排放至清水池，由污水处理站排放。同时将吸附过滤后剩下的浓缩液打到浓水罐，用浓水泵抽到垃圾堆上，重新渗下循环处理。

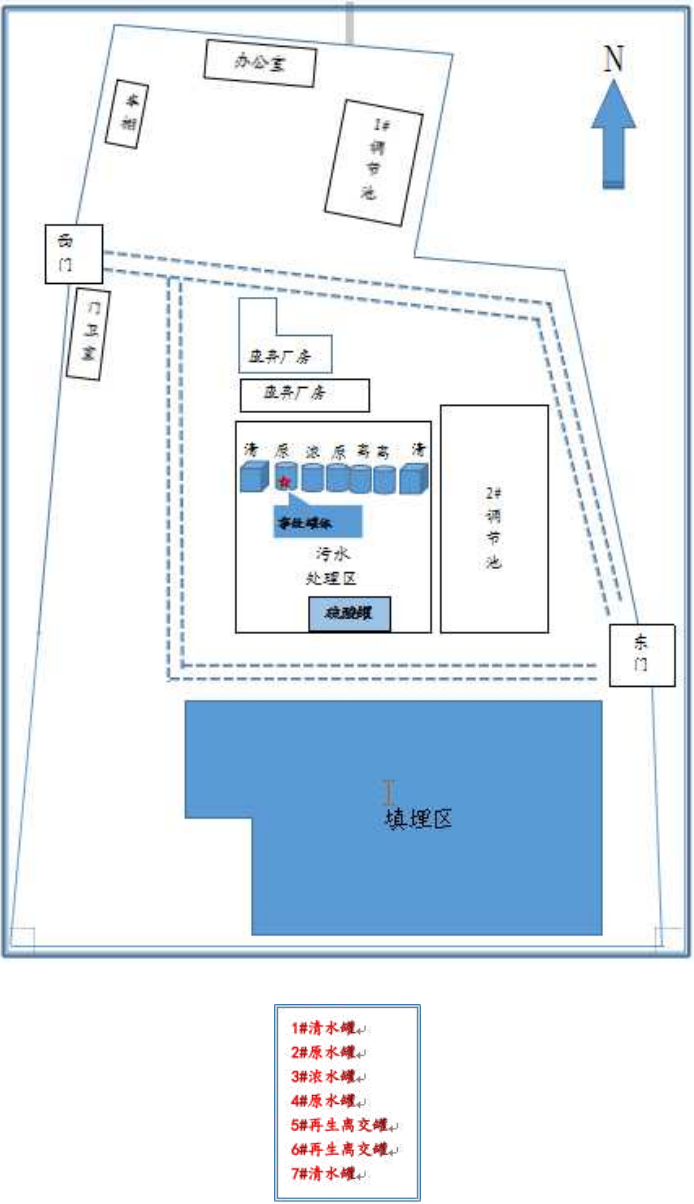
现场处理渗滤液的设备有两套，共七个罐，东西方向放置，依次为1#-7#罐。（如下图所示）

2022年4月29日，员工翁国庆、翟方彪上白班。19时45分夜班人员蒋传伟到达办公室，进行交接班时未发现二人，同时发现1号设备报警灯闪烁及鸣响。蒋传伟喊翟方彪，无应答，尔后去现场寻找。在现场看见西边第二个原水罐旁边有电线，罐里有梯子，喊名字无应答，就上到罐顶查看，用手机灯光照明发现翁国庆仰面躺在罐底(翟方彪被翁国庆压在身下未看清楚)。
