# 盐田区旭风环保科技有限公司封装工程 “8·17”一般触电事故调查报告

盐田区旭风环保科技有限公司封装工程  
“8·17”一般触电事故调查组

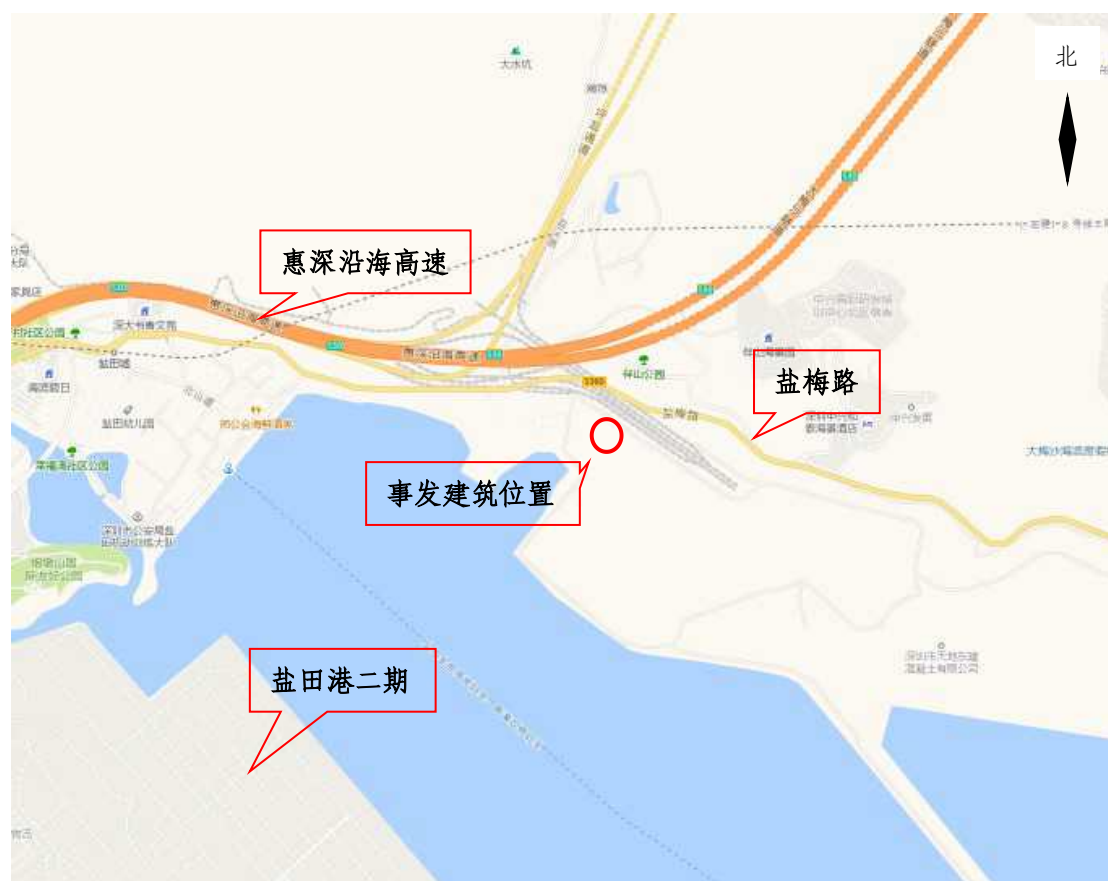
图 1 事发单位建筑平面位置图

深圳市旭风环保科技有限公司生产线主机楼、料仓、洗沙线、碎石封装工程，位于盐田区盐田街道盐梅路东港区1、2号地块，工程主要是对深圳市旭风环保科技有限公司的三

条环保搅拌站主机楼四面和楼顶封装、堆料场整体封装、砂石场封装以及原料传输生产线封装，封装总面积约 18000m<sup>2</sup>。封装主要采用钢结构，承重支柱采用 H 型钢，主楼封装骨架采用壁厚 3mm 热镀锌方管，彩钢瓦采用 0.476mm 的规格。料场、堆料场封装高度大于等于 12m，钢梁强度符合抗 8 级台风要求，封装材料进行防锈剂防腐处理。工程实际包含深圳市金众混凝土有限公司盐田分公司的部分建筑封装内容。总工期计划为 105 天。事故发生时正在进行堆料场彩钢棚搭建电焊施工。（见图 1、图 2）

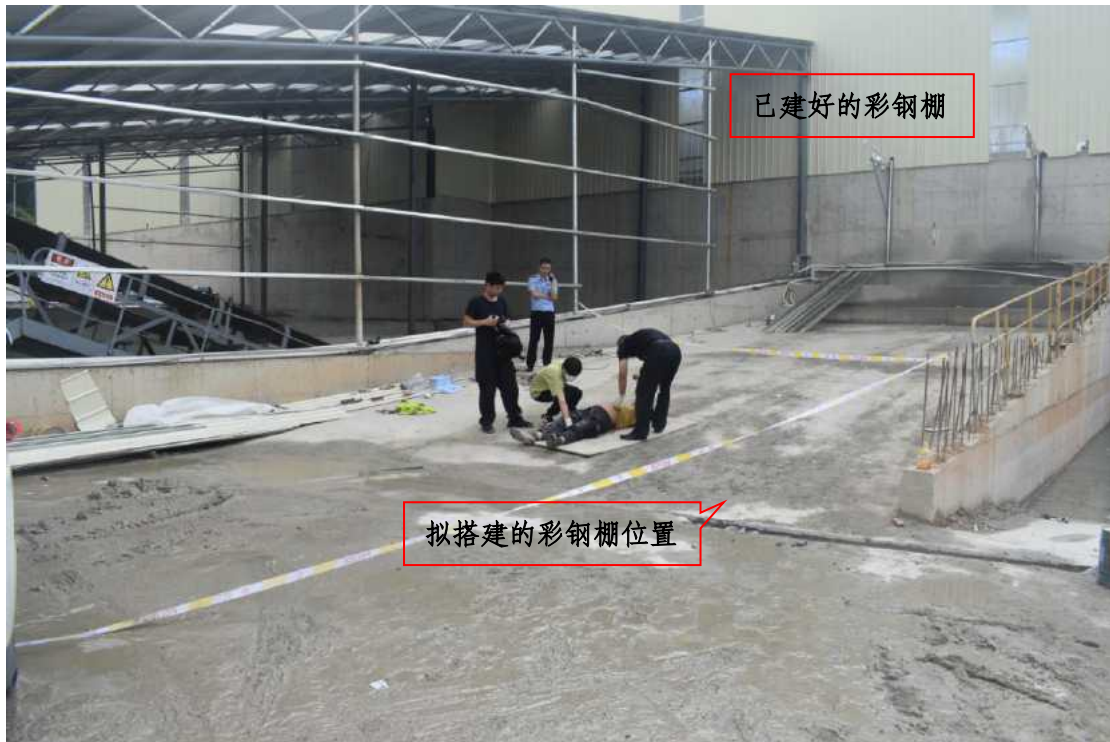
图 2 事发堆料场彩钢瓦棚焊接现场

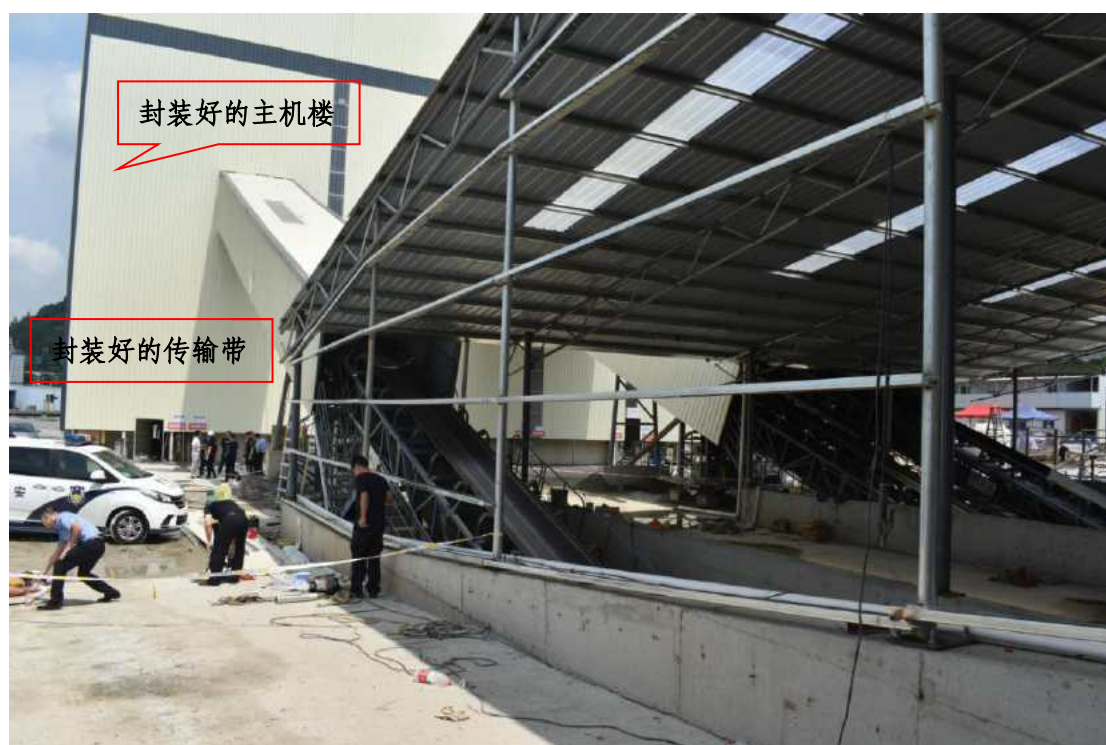
1. 事故发生在盐梅路东港区 1、2 号地块内混凝土搅拌构筑物与料仓之间空地上，地面上有积水；地上分散放有彩钢瓦、U 型钢槽材料、电焊条、电线等材料。

图 3 事发工程现场状况图

（4）放置电缆的地面上有积水。现场冲洗地面的积水未能处理干净，电缆放置在有积水的地上，容易造成人员触电。

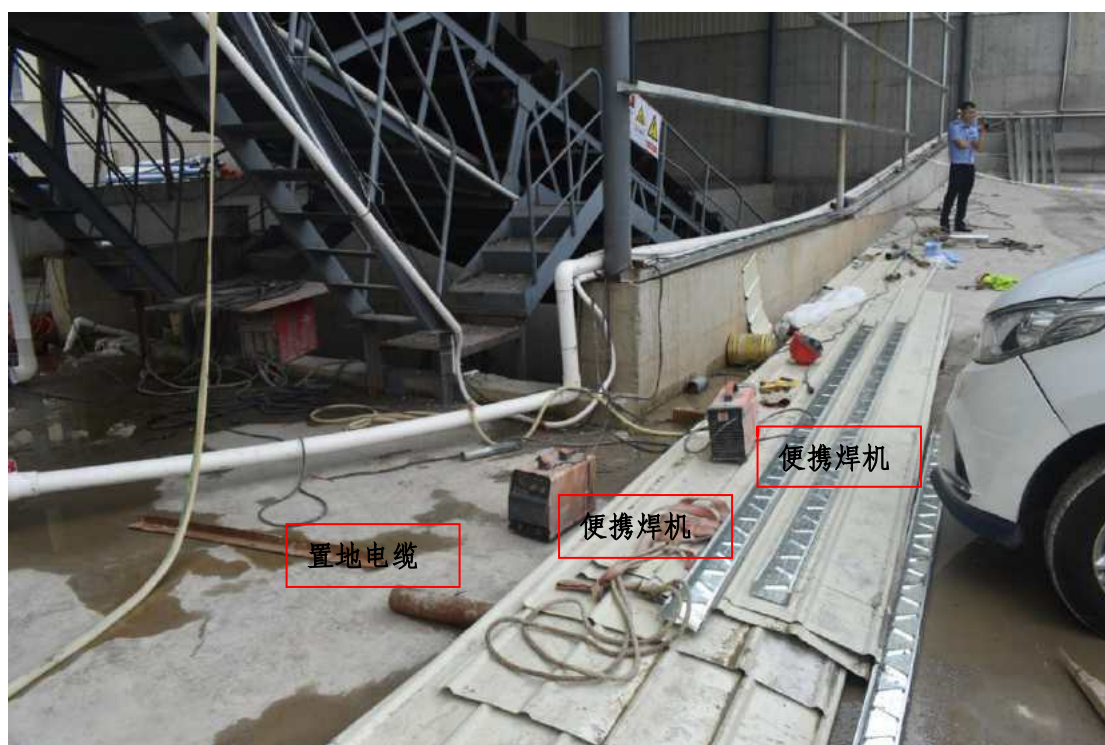
2. 施工现场有 2 个便携式电焊机，型号为佳士 ZX7-315 型，AC220V/380V；电焊机电源线接在地上的开关箱内。

图 4 现场电焊机及连接电线情况图

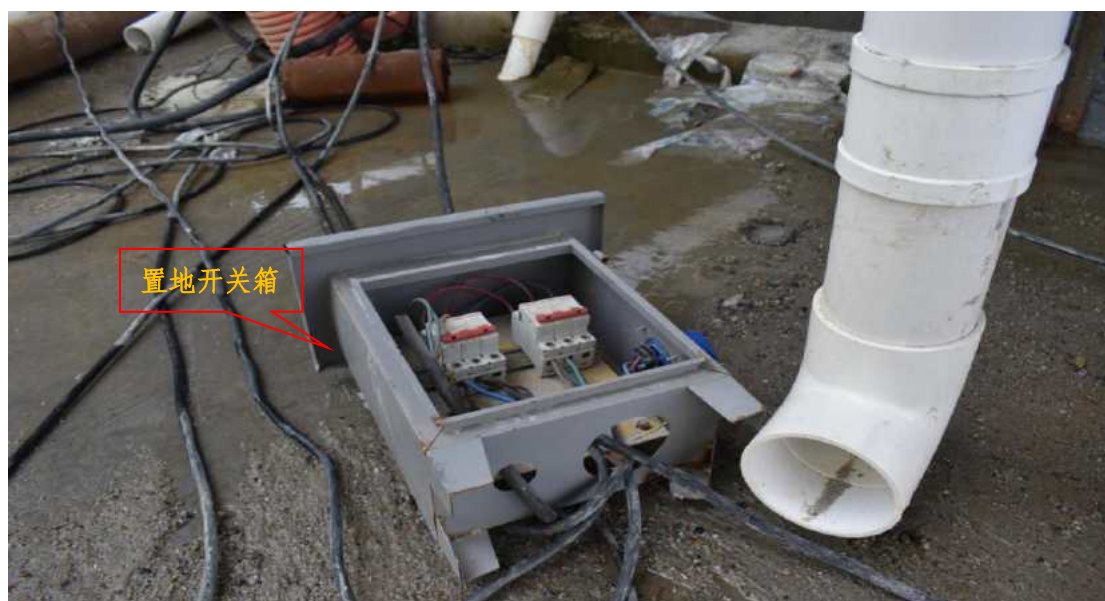
3. 开关箱平放在地面上，无箱盖，内有两个开关，均无安装漏电保护装置，其中一个开关有三组负荷线接出（有一组从进线端接出），另一个开关有两组负荷线接出。

图 5 现场用的开关箱状况图

（2）配电箱、开关箱中的开关未设置漏电保护装置。配电箱接出的开关，以及开关箱中安装的两只开关均不具有漏电保护功能。

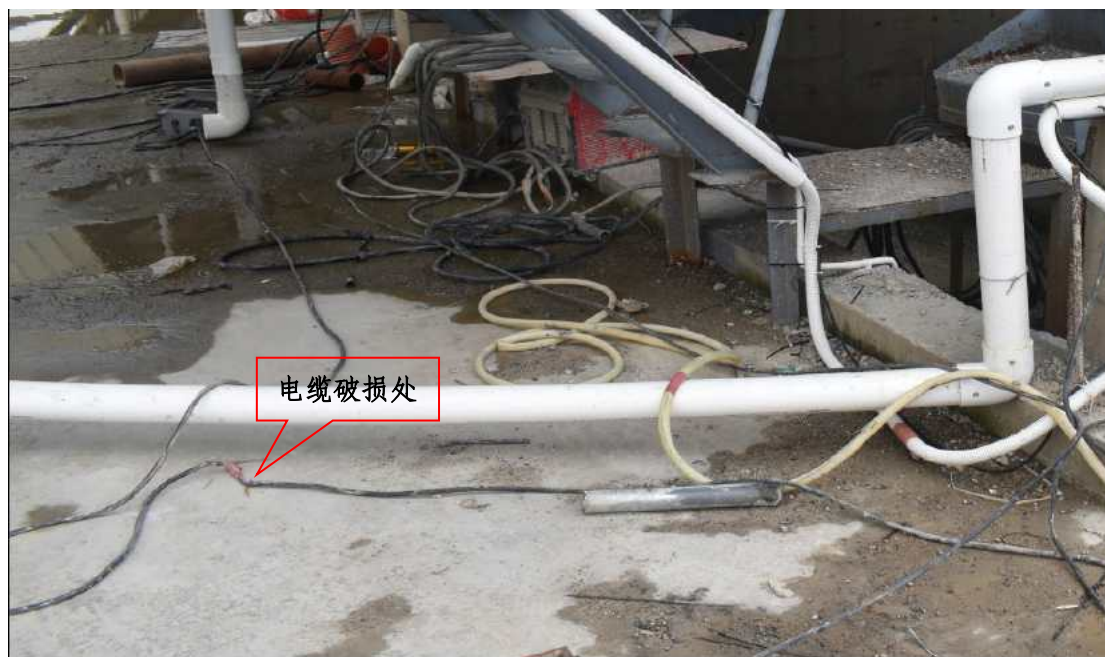
4. 从开关箱到电焊机的接线是一条  $4\text{ mm}^2$  两芯黑皮电缆，从开关箱到电焊机的接线长约  $10\text{ m}$ ，其上分布着 3 处驳接痕迹，其中一处的外绝缘胶皮被切断，内线绝缘胶皮破损，铜导线裸露。（见图 6、图 7）

图 6 现场接线情况图

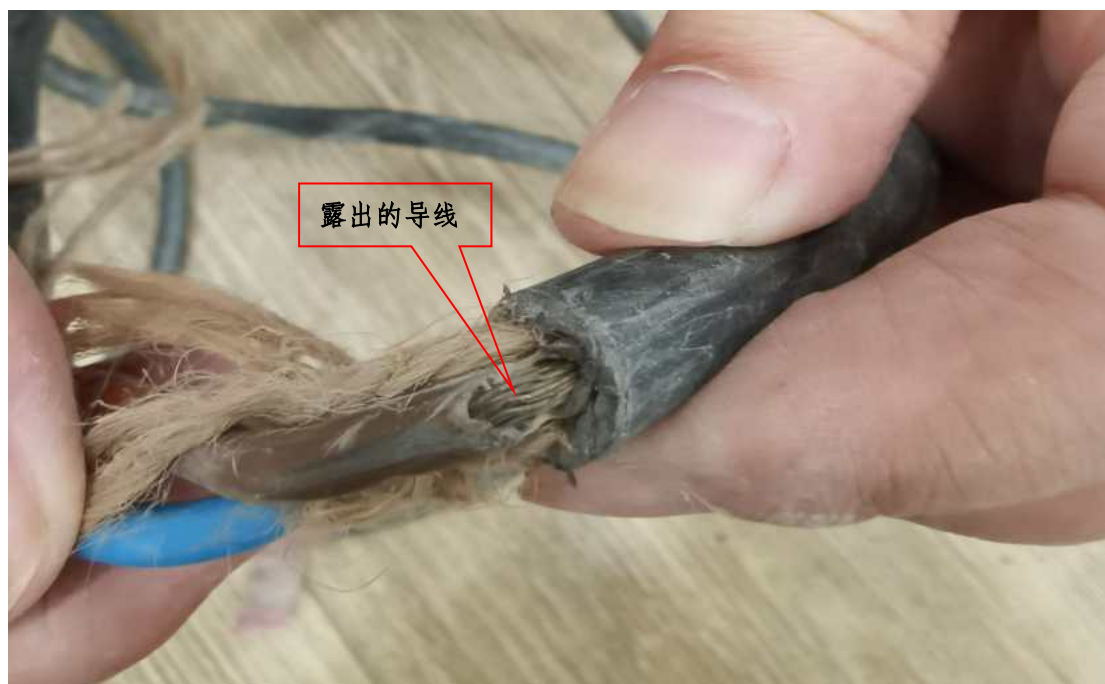
图 7 电焊机供电电缆破损情况图

（1）电焊机电缆线绝缘存在破损。有一段电缆外绝缘缺失，内导线绝缘破损，露出明显导电铜丝。

作业人员在拉动绝缘破损的电缆线时，不慎接触到裸露的导线而导致触电死亡。

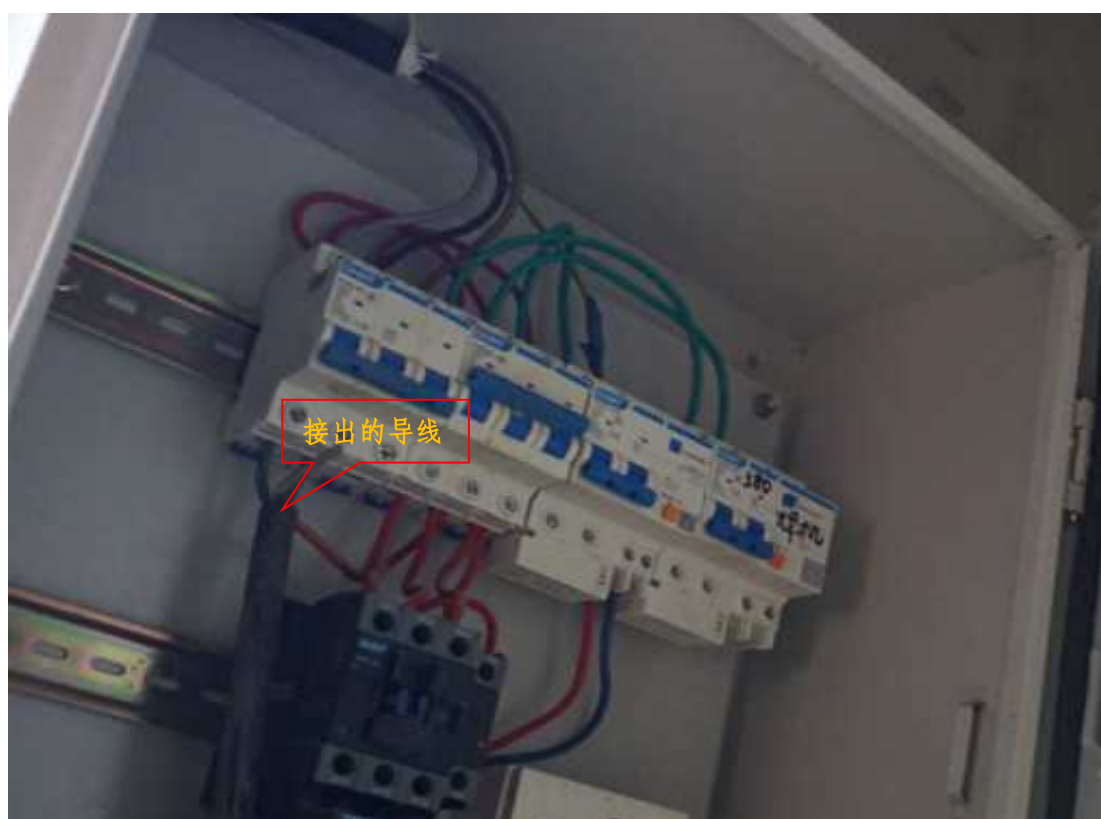
6. 开关箱的配电线从附近料仓地下室的配电箱接出，配电箱内有四组负荷开关，两组有安装漏电保护装置，另两组未安装漏电保护装置，涉事电焊机接线是由无漏电保护装置的那一组开关出线端接出。

图 8 电焊机引出电源线配电箱情况图
