# 米东柏杨河新疆鸿福腾达家具制造有限公司 “7·8”一般火灾事故调查报告

编制单位：乌鲁木齐市米东区人民政府事故调查组

编制时间：2026 年 4 月

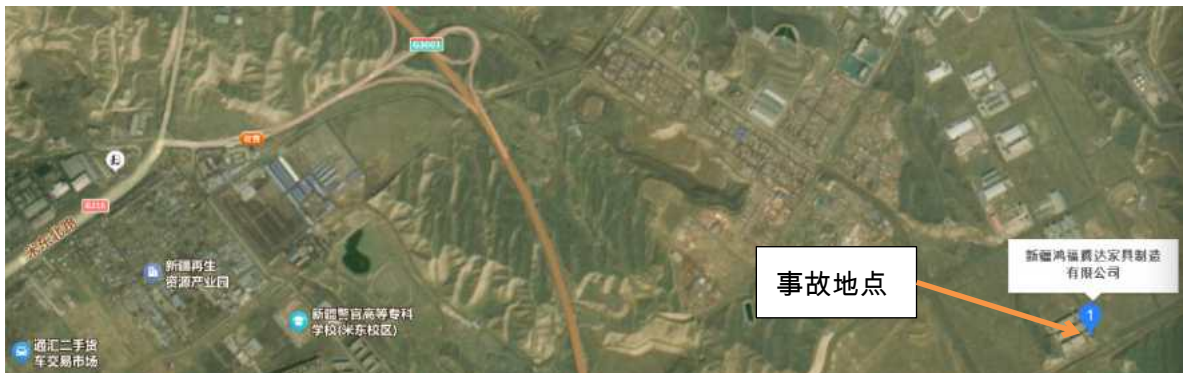
图 1

1.事故地点位于乌鲁木齐市米东区柏杨河乡燕新国际家居产业园74-1号地（见图1）。

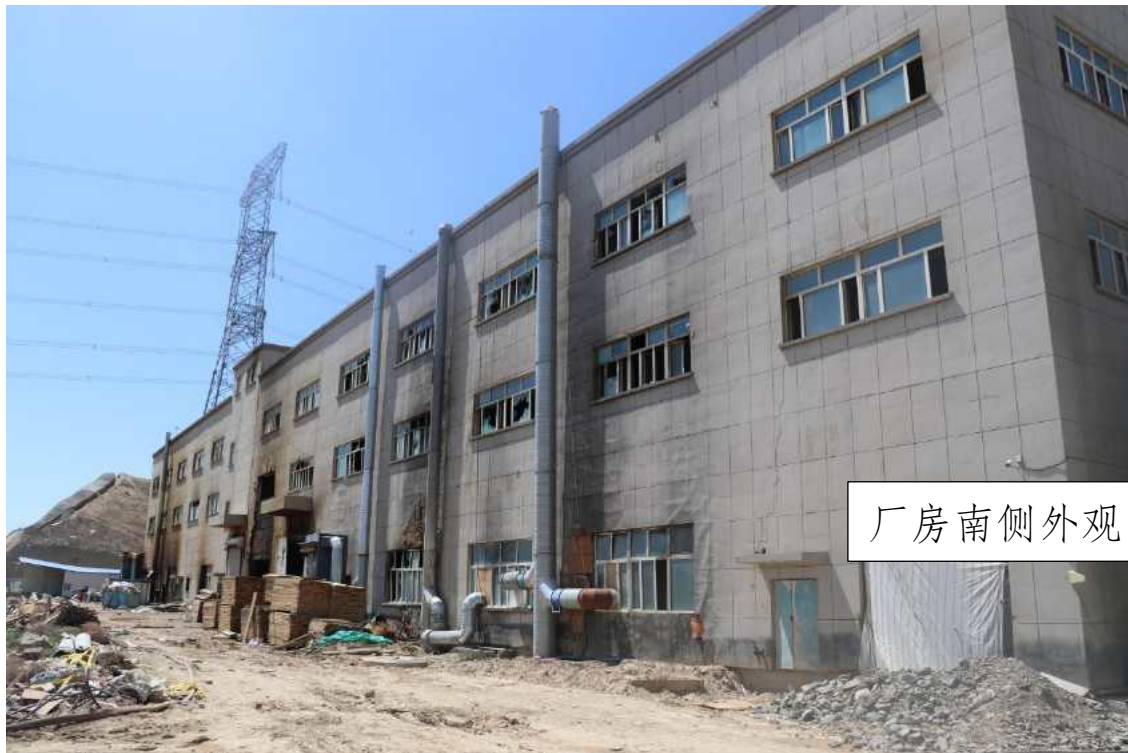
图 2

2.厂房南侧失火后外观（见图2）。

厂房南侧外观

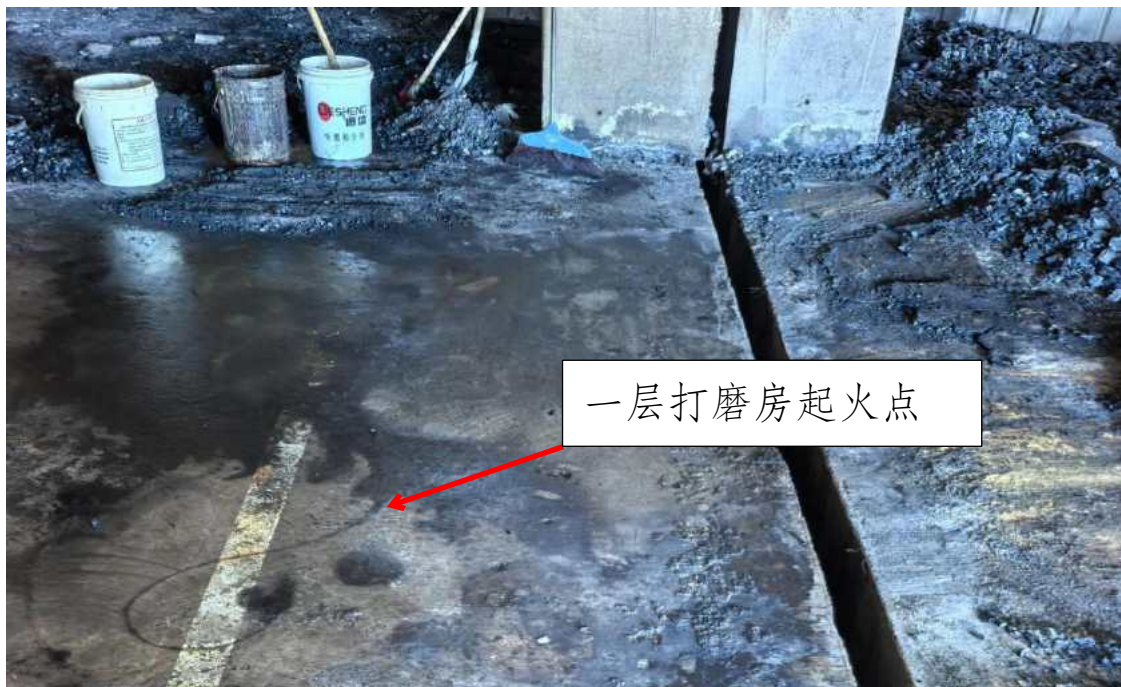
图 3

2025年7月8日凌晨02时许，位于新疆鸿福腾达家具制造有限公司厂房（乌鲁木齐市米东区燕新国际家居产业园74-1号）地上一层南侧，罗\*承租使用的打磨房内电气线路故障引燃周边可燃物。5时10分许，罗\*雇佣的安全员在宿舍听到室外的工人在呼喊着火。5时18分许，安全员电话告知新疆鸿福腾达家具制造有限公司厂长厂房发生着火。5时22分许，新疆鸿福腾达家具制造有限公司厂长拨打119报警。

3.厂房一层起火点现场点位（见图3）。

一层打磨房起火点

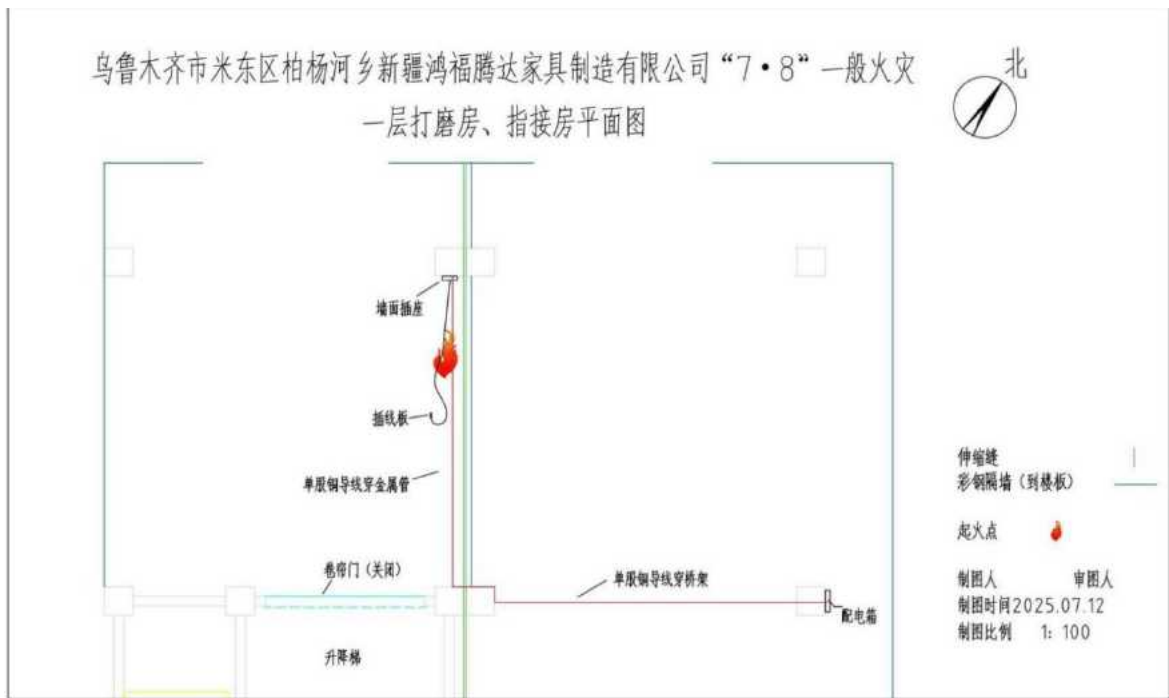
图4

罗\*租用的新疆鸿福腾达家具制造有限公司厂房地上一层的

打磨房外电气线路（由承租方罗\*接线）线路故障引燃周边可燃物蔓延成灾（图4）。

- 1.罗\*未及时排查打磨房外电气线路存在故障的生产安全隐患。
- 2.罗\*雇佣的工人安全意识淡薄，下班后未及时切断电源。
- 3.新疆鸿福腾达家具制造有限公司将厂房出租给无营业执照的罗\*。

（一）新疆鸿福腾达家具制造有限公司要严格审核承包方的相关资质，加强对承包方的安全生产统一协调、管理的制度，加大隐患排查力度，及时督促整改发现的隐患。
