发布机构：宜丰县应急管理局

发文日期：2025-05-08

## 宜丰杰超工艺品有限公司“5·18”一般机械伤害事故调查报告

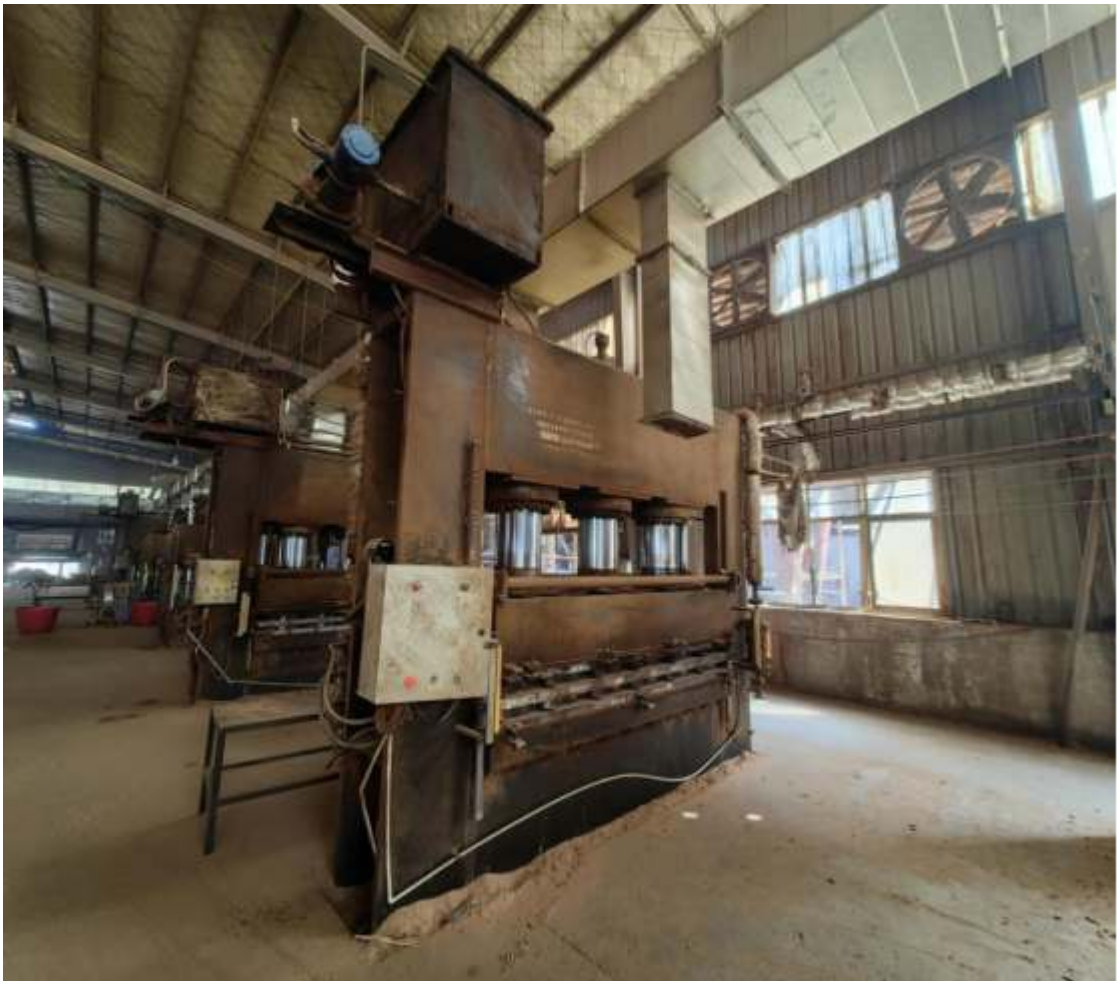
事故现场为木塞加工车间，车间主体结构为钢架结构，面积约1600平方米，该车间摆放同类型热压机共14台，冷压机5台，事故机械为其中一台热压机，系杰超工艺所有，无型号，外形尺寸为3550×950×4300mm，由该公司定制并组装。工作原理：用导热油将热量传递给热压板（根据需要设置模板），热压机工作温度为190℃，将加工材料放置热压板上，液压泵通过液压缸对热压板施加压力，根据产品需要可调节加热温度和压力，完成对产品的加工，事发热压机旁设有控制盒（有上升、下降、应急按钮），生产时热压机下降施压，加压加热冷胚成型。
