## 附件 1

# 惠州博罗新怡豪门小区“2·21”较大有限空间中毒窒息事故调查报告

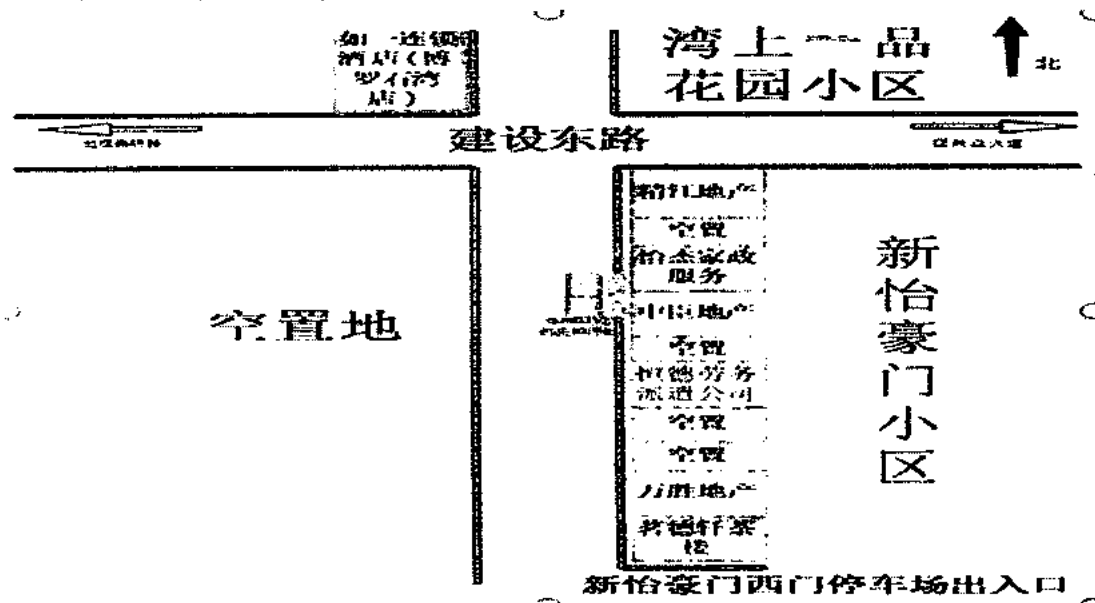
图一，事故现场方位图

1.事故现场位置。事故现场位于博罗县石湾镇新怡豪门小区中臣地产店铺大门西侧（见图一）。

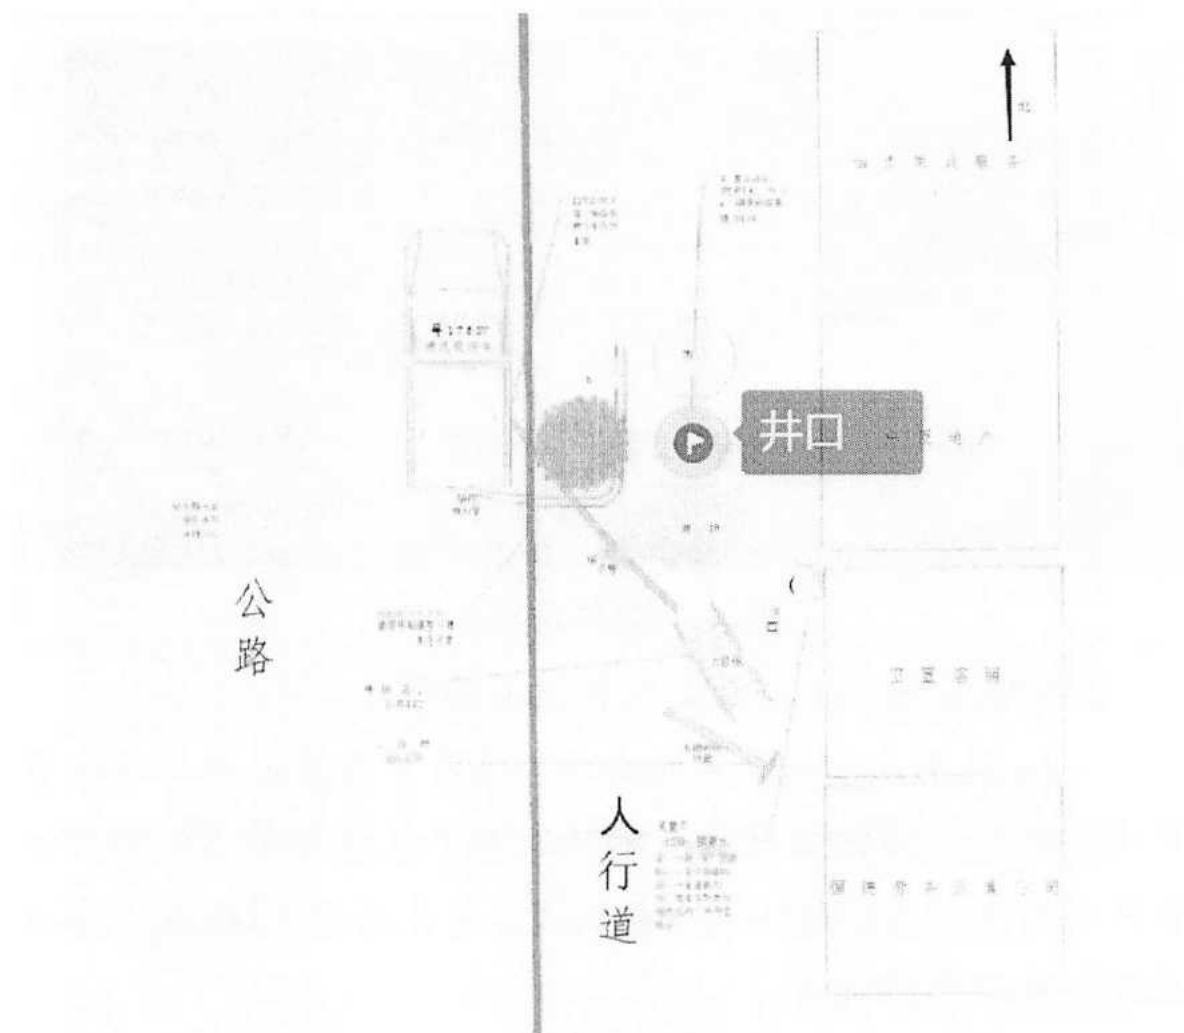
图二，事故现场平面图

化粪池分三级沉淀过滤，总长 9.44m、总宽 2.96m（见图二）。深度 2.5m，装储处理粪便等生活垃圾量约  $69\text{m}^3$ 。

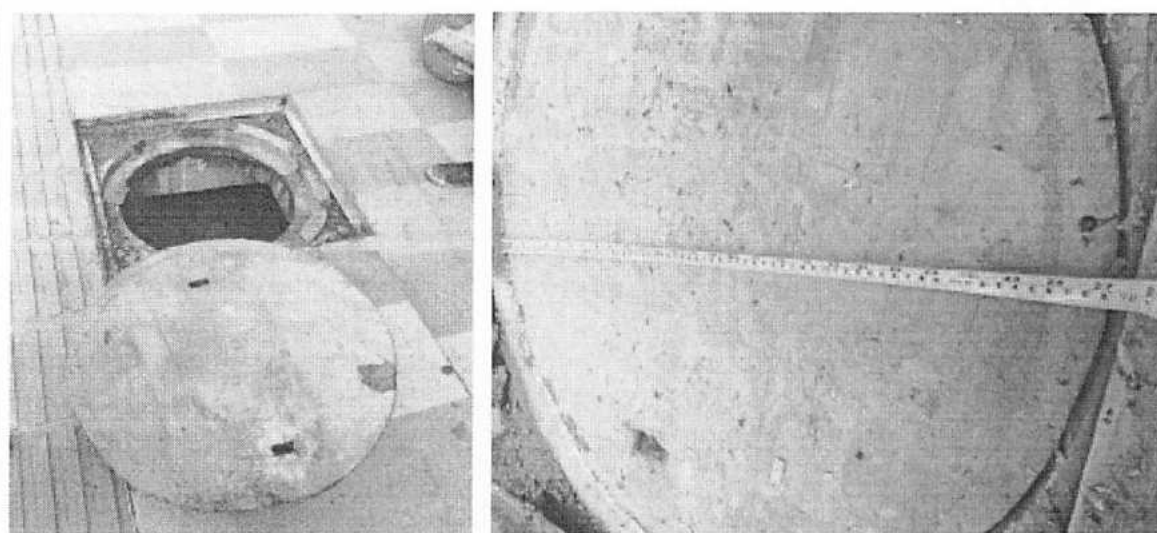
图三 化粪池清理孔

设有三个清理孔，其直径均为  $0.7\text{m}$ （见图三），事发位置是

化粪池一级沉淀池<sup>6</sup>。事故化粪池清理孔位于中臣地产店铺大门西侧人行道中间，清理孔井口直径为 0.7m，李昌洪等人驾驶的粤 LH763V 的黄色四轮清洗吸污车停放于化粪池西侧马路边，车头向北，车尾向南。

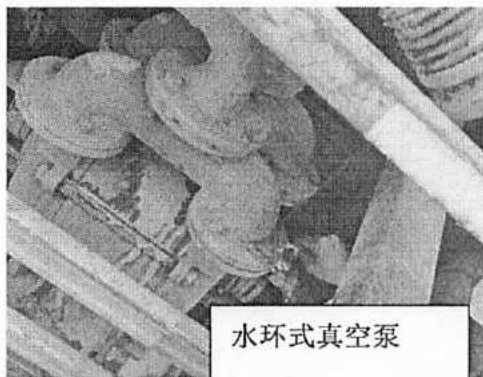
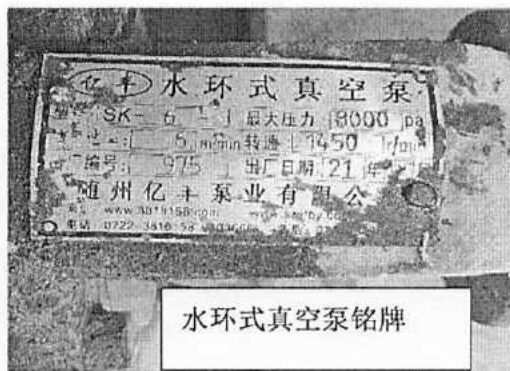
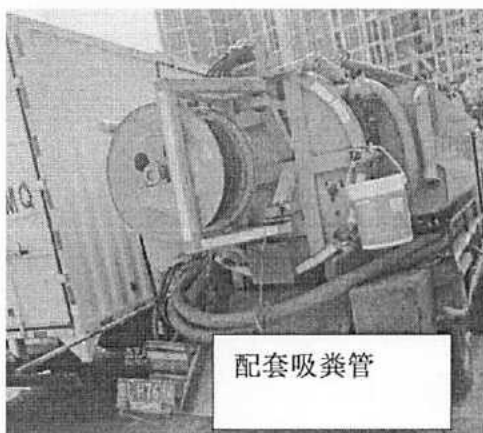
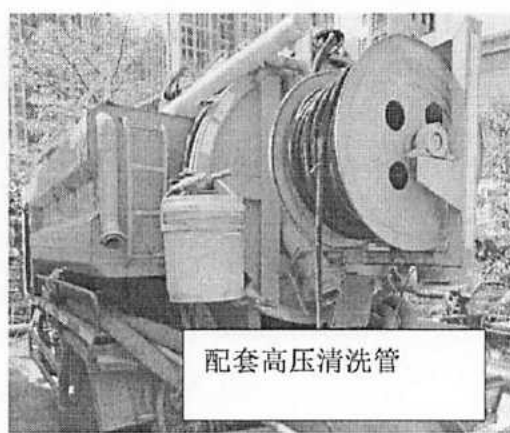
图四 水泵及配套水管情况

(1) 车辆及水泵、配套水管。运输车为楚韵牌轻型载货专项作业车。抽粪设备采用水环式真空泵（型号 SK-6），配套有 4 条 4 寸（DN100）吸粪胶管，1 条 4 分（DN20）高压清洗胶管（见图四）。

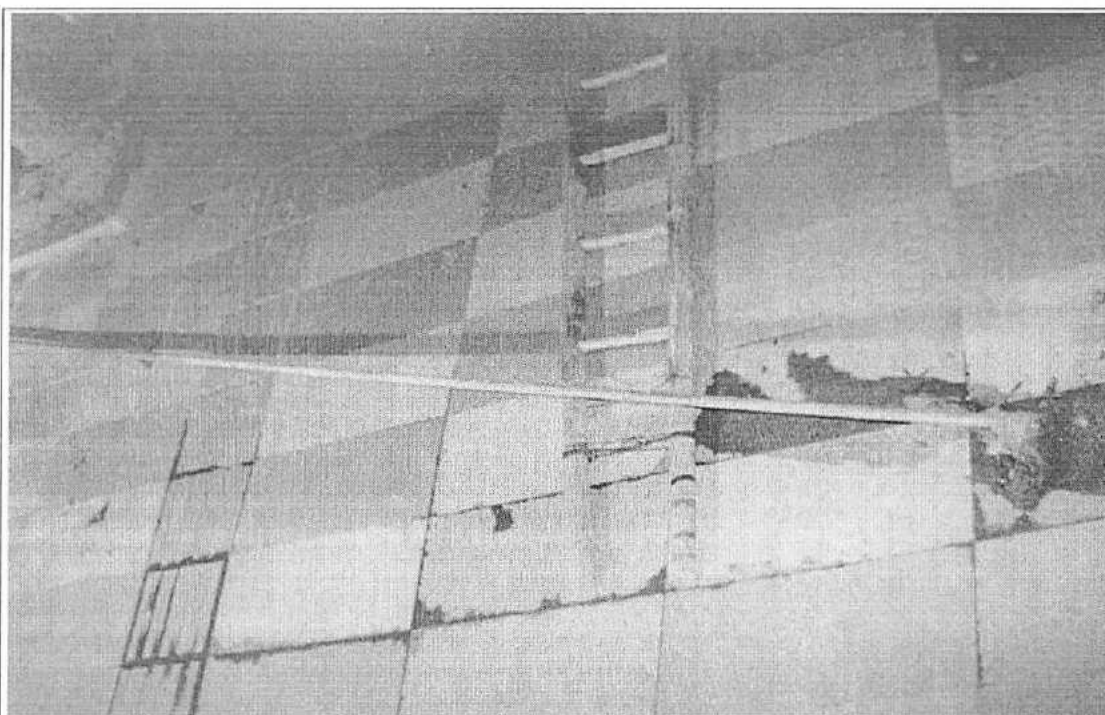
图五 现场的长梯和六齿耙

(2) 佩戴使用安全防护用品情况。经查，作业时李昌洪佩戴了头灯，韦洪杰佩戴简易面罩，王东波未佩戴任何劳动防护用品。事故现场发现有进入化粪池的长梯<sup>7</sup>和六齿耙<sup>8</sup>（见图五），未发现用于通风、气体检测、隔绝式呼吸、防坠落等有限空间作业的安全防护设备设施。

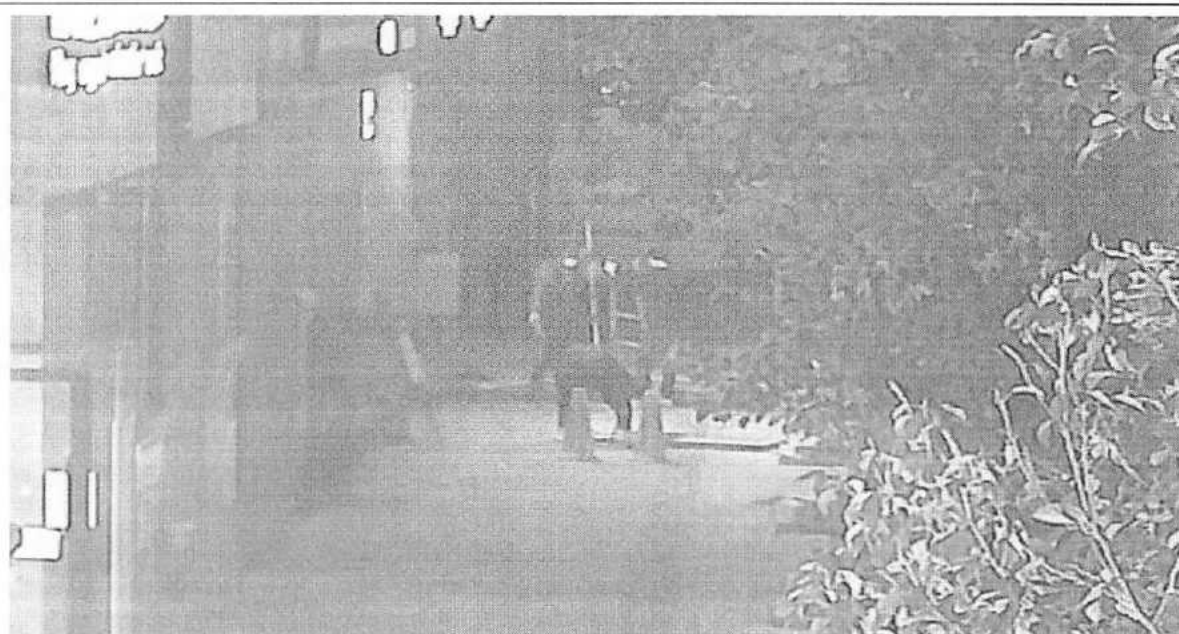
图六 视频监控显示现场摆放的反光锥

(3)有限空间作业标志标识设置情况。现场除放置两个反光锥外,未设置有限空间作业围挡设备和警示设施(见图六)。

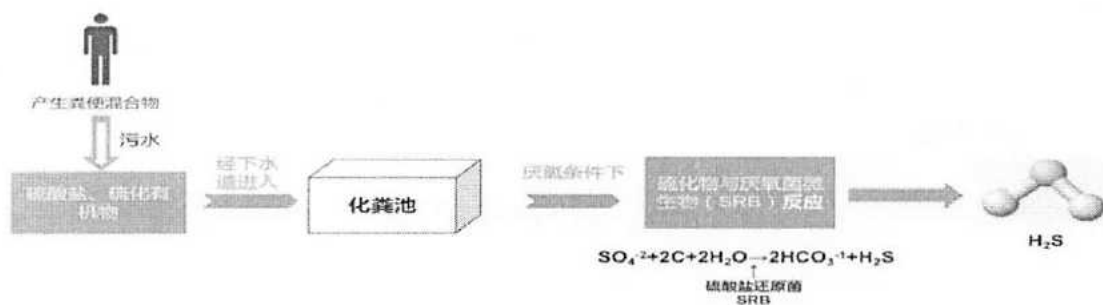
图九 硫化氢的产生过程

在粪便的形成过程中,在肠道里产生了很多种复杂有机、无机化合物,其中包括硫化有机物。由于附着于下水道管壁及化粪池内所形成的粘泥中有一种特殊的专性厌氧菌,在厌氧条件下将污水中的硫化有机物分解,使之生成硫化氢(见图九)。
