**云岩区鹿冲关城中村改造  
（半边街安置房）项目  
“3·26”一般物体打击事故调查报告**

云岩区鹿冲关城中村改造（半边街安置房）项目

“3·26”一般物体打击事故调查组

2026 年 4 月 16 日

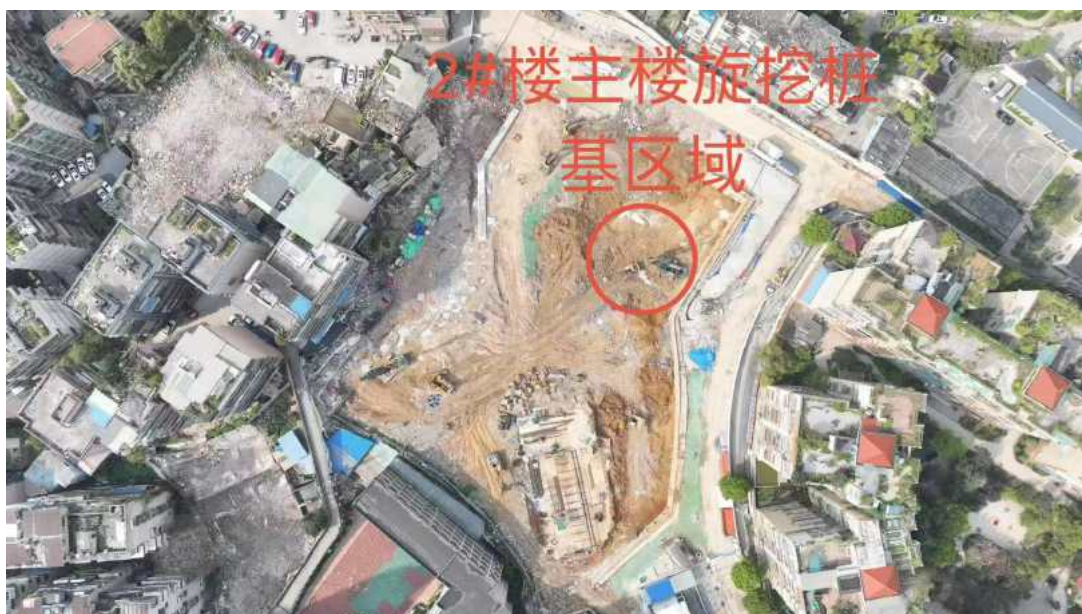
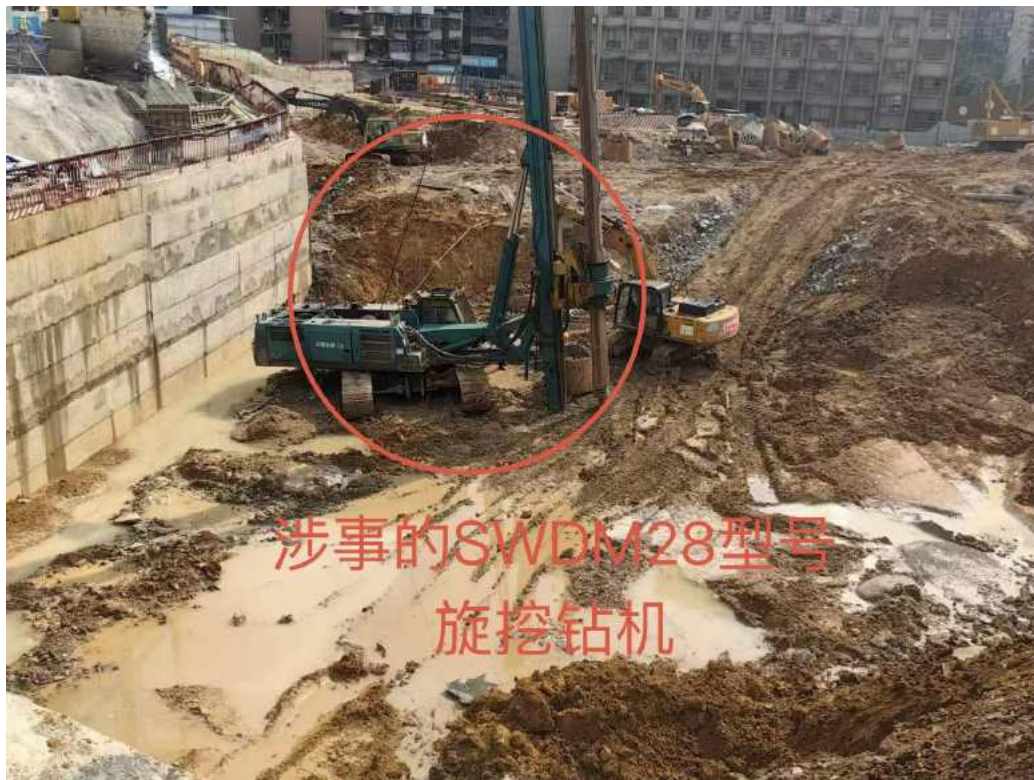
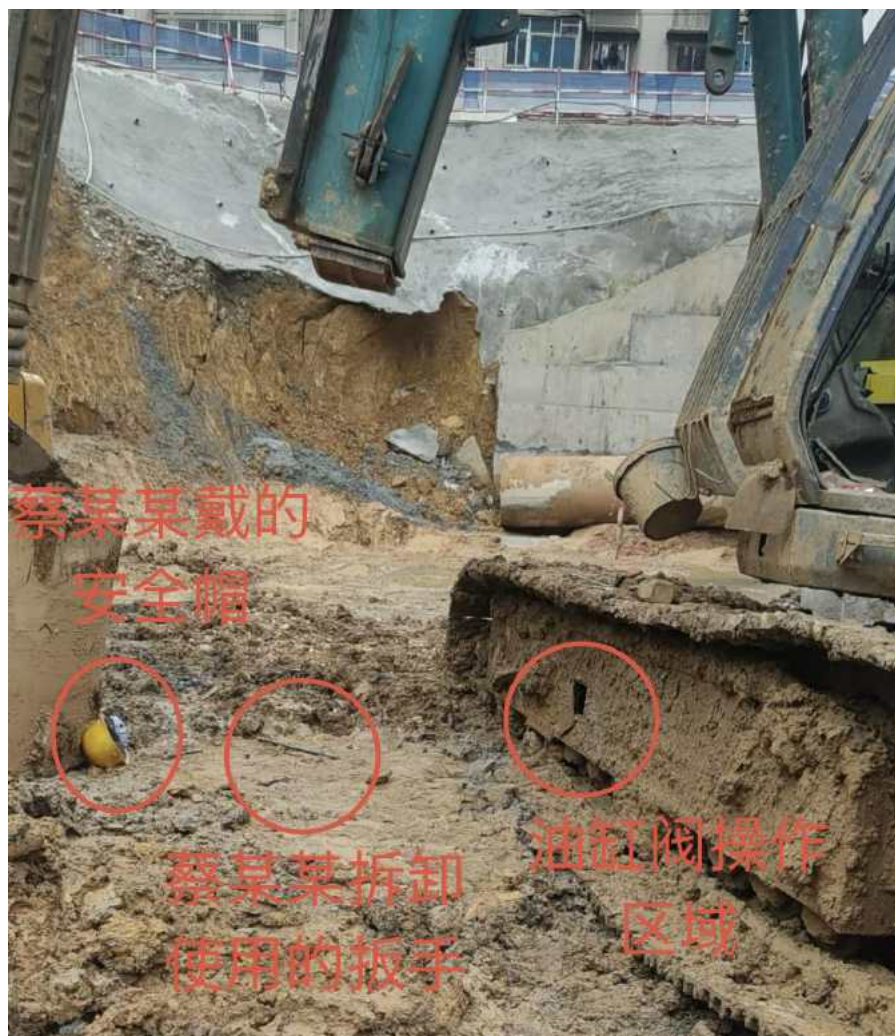
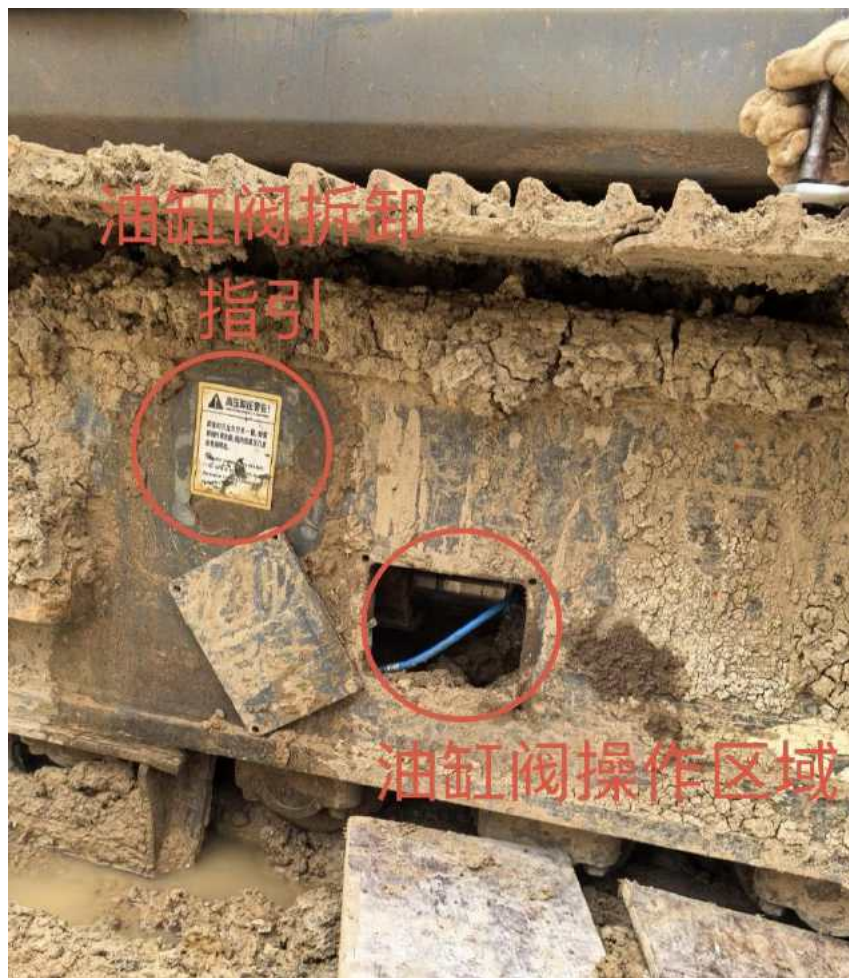
2026年3月26日16时15分，蔡某某、廖某某、谢某某通过破坏贵阳市云岩区鹿冲关城中村改造（半边街安置房）项目外部围挡擅自进入2#楼主楼旋挖桩基区域作业（计划对2#楼3号、37号、42号孔桩施工）。3月26日16时19分，蔡某某发现旋挖钻机驾驶室右侧履带部分脱落，影响旋挖钻机正常行驶，从驾驶室内工具箱中取出扳手，身体正对油缸阀操作孔，使用扳手进行拆卸。在拆卸过程中，油缸阀受内部高压冲击，连同扳手一起突然飞出，击中蔡某某胸部位置，致使蔡某某倒地晕厥不醒。

事故现场位于云岩区鹿冲关城中村改造项目（半边街安置房）2#楼主楼旋挖桩基作业区域，现场停放一辆型号SWDM28旋挖钻机，事故发生具体位置在旋挖钻机钻头右侧区域，地面有蔡某某所戴安全帽及维修使用的扳手，无血迹。

事故直接原因是蔡某某违反操作规程，作业时身体正对油缸阀操作孔，使用扳手进行拆卸过程中，旋挖钻机油缸阀在高压油的推动下，连同操作时使用的扳手一起飞出，使其胸部受到猛烈撞击，导致死亡。
