# **宜兴市青象水泥有限公司石灰石及石膏堆棚网架部分项目“10·31”一般高处坠落事故调查报告**

2022 年 10 月 31 日 12 时 11 分许，位于宜兴市湖汭镇的宜兴市青象水泥有限公司水泥粉磨生产线收购兼并改造项目（石灰石及石膏堆棚）网架部分施工现场，江苏赛特钢结构有限公司在施工过程中发生一起高处坠落事故，造成 1 名施工作业人员死亡。

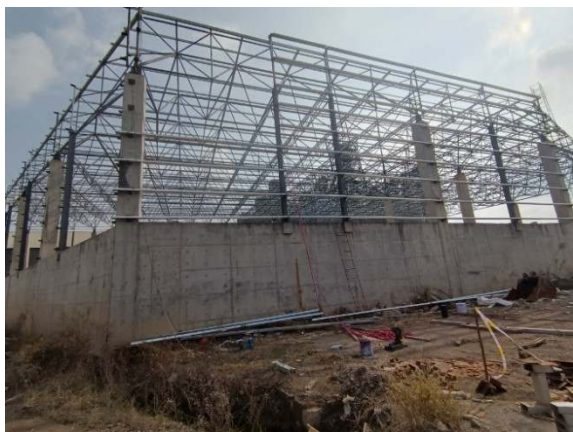
图1 事发堆棚

事发地点位于青象水泥厂西部在建堆棚的西北侧，堆棚周围有高约4米的混凝土半墙，堆棚西北侧混凝土半墙上部共分为5跨，其中4跨侧面的C型钢已安装完毕，第5跨侧面的C型钢已安装4根，每根C型钢上下间距约1.1米，第4根C型钢距地面约7.5米，有一焊枪挂于混凝土立柱上。如图1和图2所示。

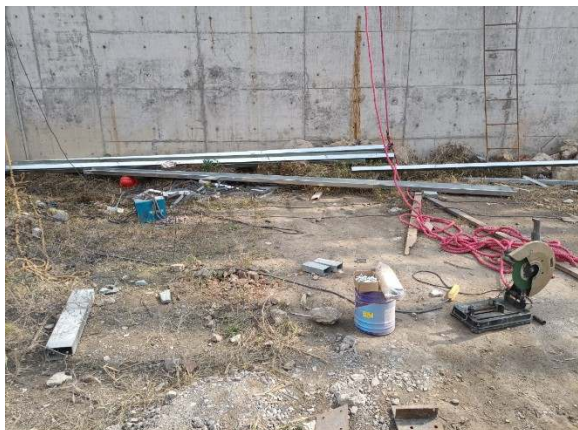
**图 3 事发现场地面物品**

事发现场地面上有砂轮机、电焊机和C型钢等物品，其中一根C型钢下面有一个红色的安全帽，经查，该安全帽无下颌带。如图3和图4所示。

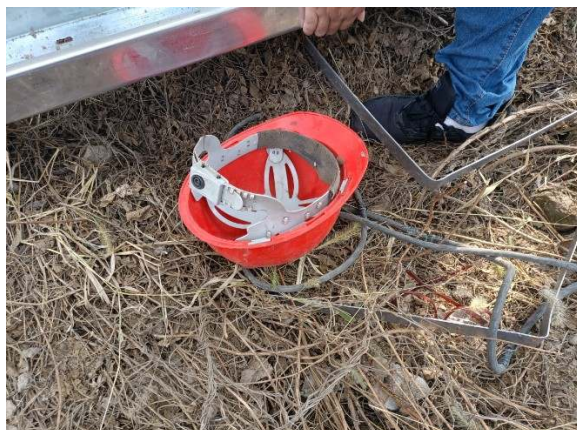
**图 4 事发现场的安全帽**

12 时 11 分许，史某军和李某峰分别站在刚安装好的第 4 根 C 型钢的两端进行第 5 根 C 型钢的安装，此时，2 人距地面约 7.5 米，身上佩戴的安全带未进行固定，史某军佩戴的安全帽缺少下颌带。史某军准备把 C 型钢一端进行焊接固定，身体失稳
