# 【事故调查报告】安庆高新区安徽金善医药科技有限公司“8·7”燃爆事故调查报告

经现场勘查、专家技术分析，事故调查组认定，安庆高新区安徽金善医药科技有限公司“8·7”燃爆事故是一起因违章技改、违章动火导致的一般生产安全责任事故。

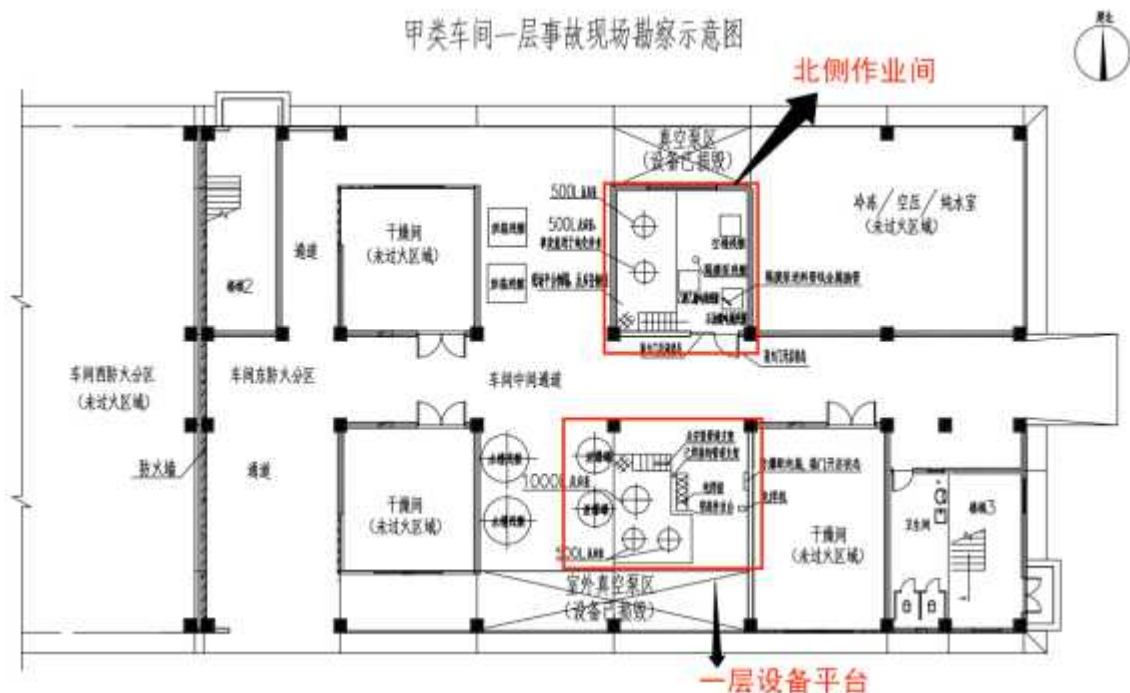
事故原始现场2处，均位于甲类生产车间（共3层，设东、西2个防火分区）一层东侧的防火分区内（如图所示），具体情况如下：

一层设备平台有1台1000L反应釜，2台500L反应釜（新增加），北侧设钢斜梯。平台框架东侧（靠近钢斜梯处）已经焊接上一只管道支架，平台东侧地面遗留电焊机、通风百叶窗、烧毁的安全帽等，电焊钳位于钢制作业台（高约1米）上，设备平台动火点附近遗留有未使用的焊条，平台钢斜梯上遗留一只未安装的管道支架。设备平台东边隔墙上的防爆电气箱门处于开启状态。平台南边为车间室外真空泵区（已经烧毁）、东边为封闭结构的干燥间，西侧是2台3000L泄爆罐及2台已经烧毁的塑料水槽，平台北侧为车间中间通道，中间通道北侧有一间封闭结构的作业间（即乙基三苯基溴化磷纯化作业现场）。

自7月31日起至事故发生时，企业在该封闭作业间内进行乙基三苯基溴化磷纯化作业（采用溶剂除杂）。根据事故现场勘察，事故导致该作业间内钢制设备平台过火倒塌；作业间地面遗留有3只已烧毁仅剩外部钢支架的吨桶；用于打料的隔膜泵及连接软管已经烧毁，仅余金属材质的管件及泵进料端金属插管，金属插管遗留在作业间门口附近的石油醚吨桶残骸内。该作业间北

侧窗户烧毁，玻璃碎片飞溅至窗外7-8米处；窗外的车间室外真空设备已经烧毁；作业间南侧对开防火门一扇关闭一扇打开；作业间南侧墙面上的通风百叶窗已在事故中飞落。
