# 龙华大浪深铁珑境一期公配精装修工程“8·10” 一般触电事故调查报告

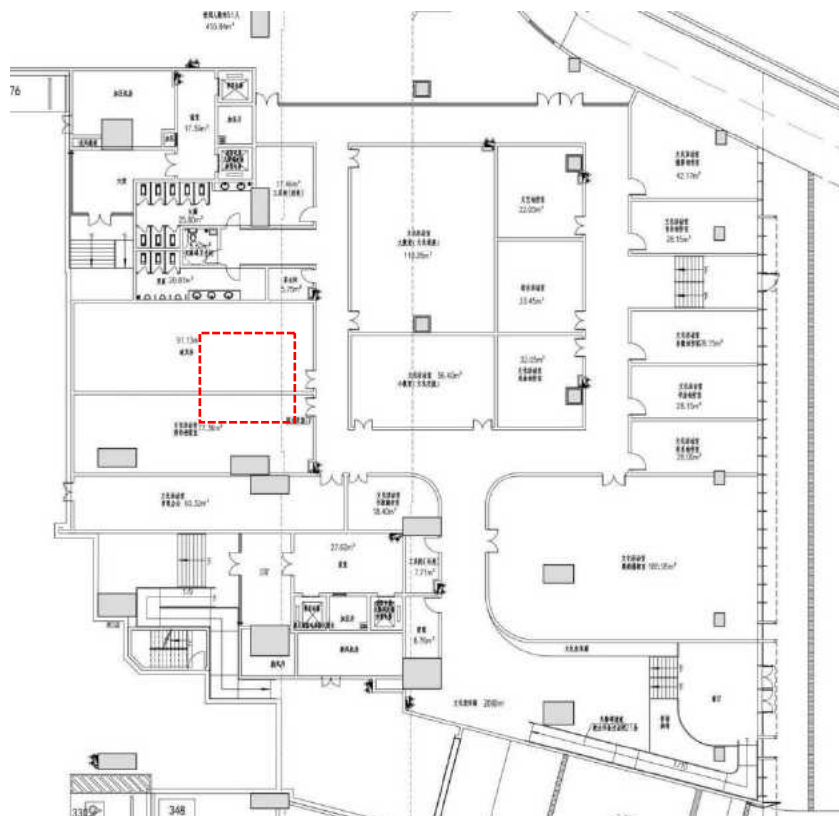
图 1 事发文化活动室平面图（局部），红虚线框所示为事发的茶水间

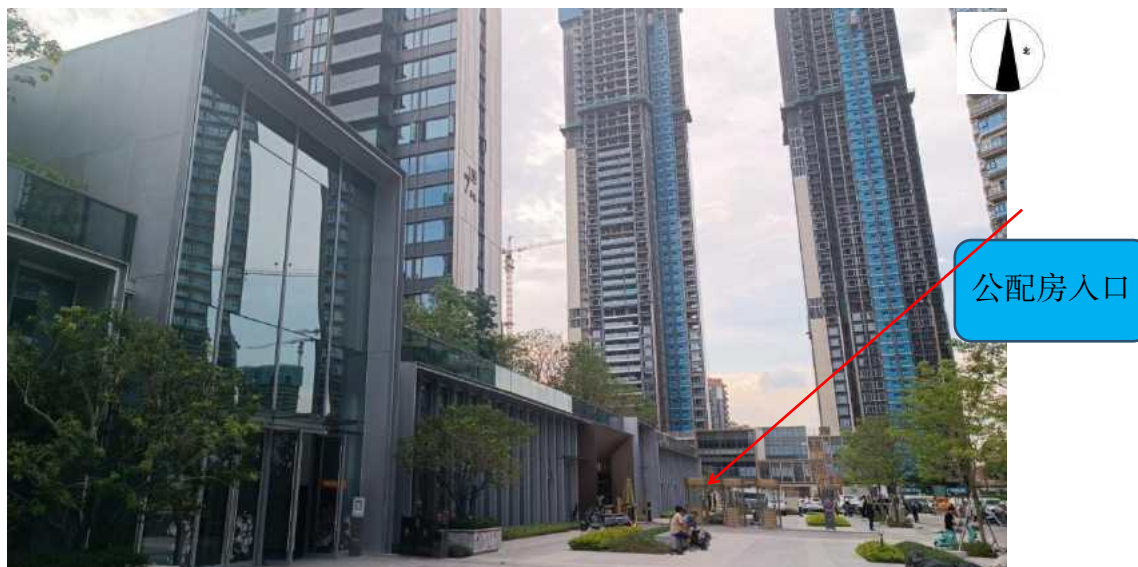
图 2 事发公配房东侧外景

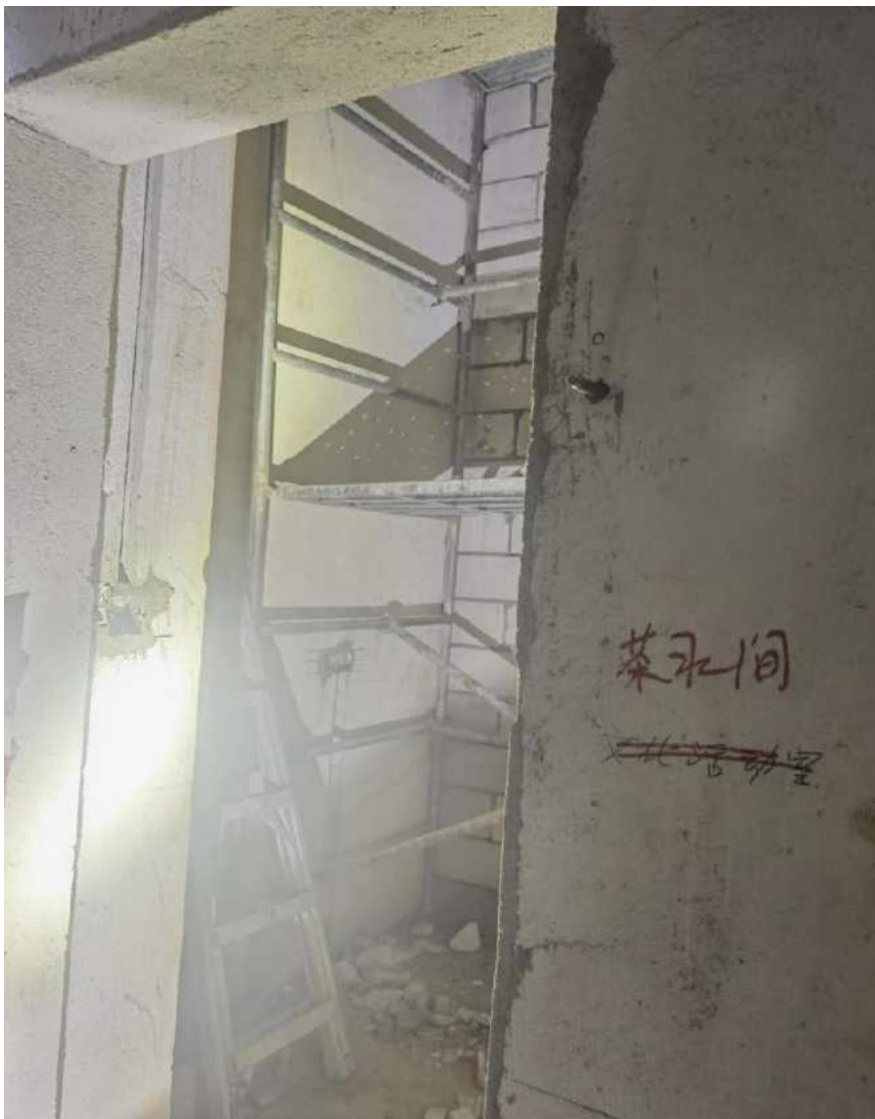
图 3 事发公配房茶水间

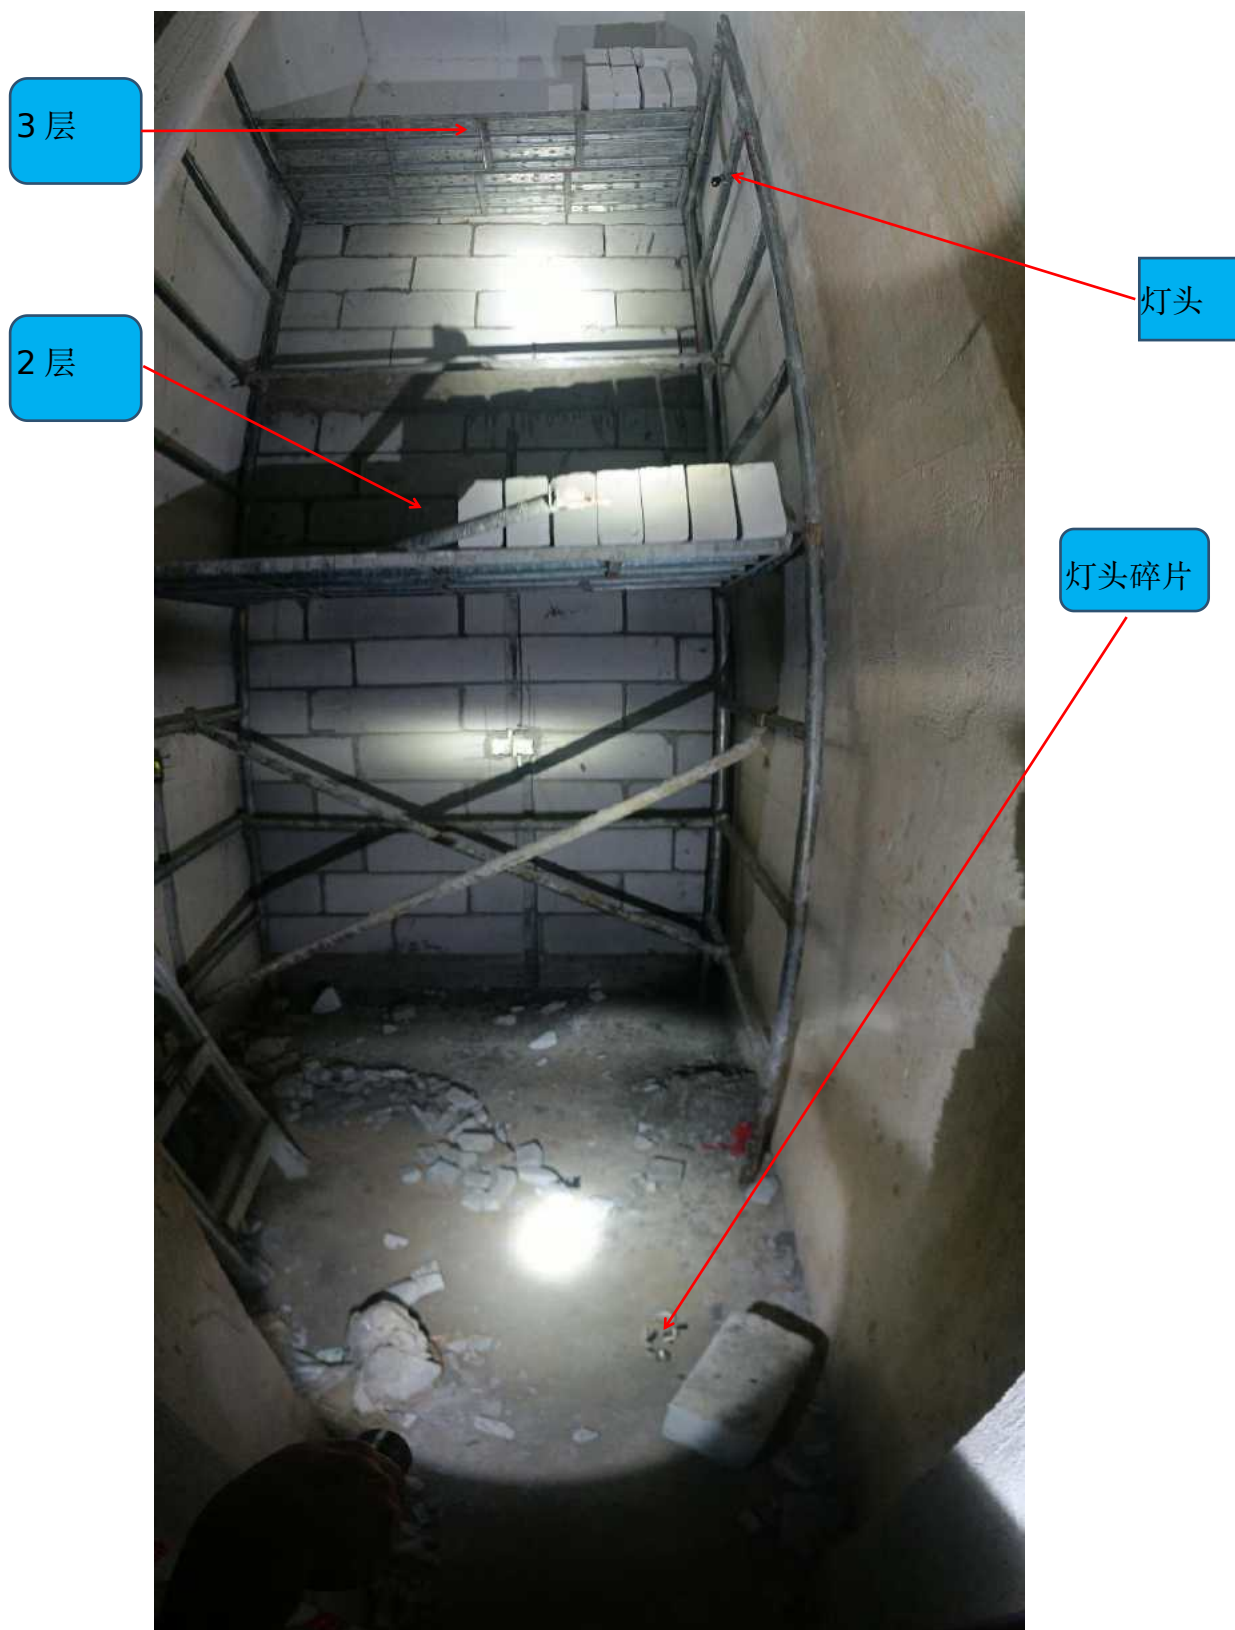
图 4 事发茶水间内全景图

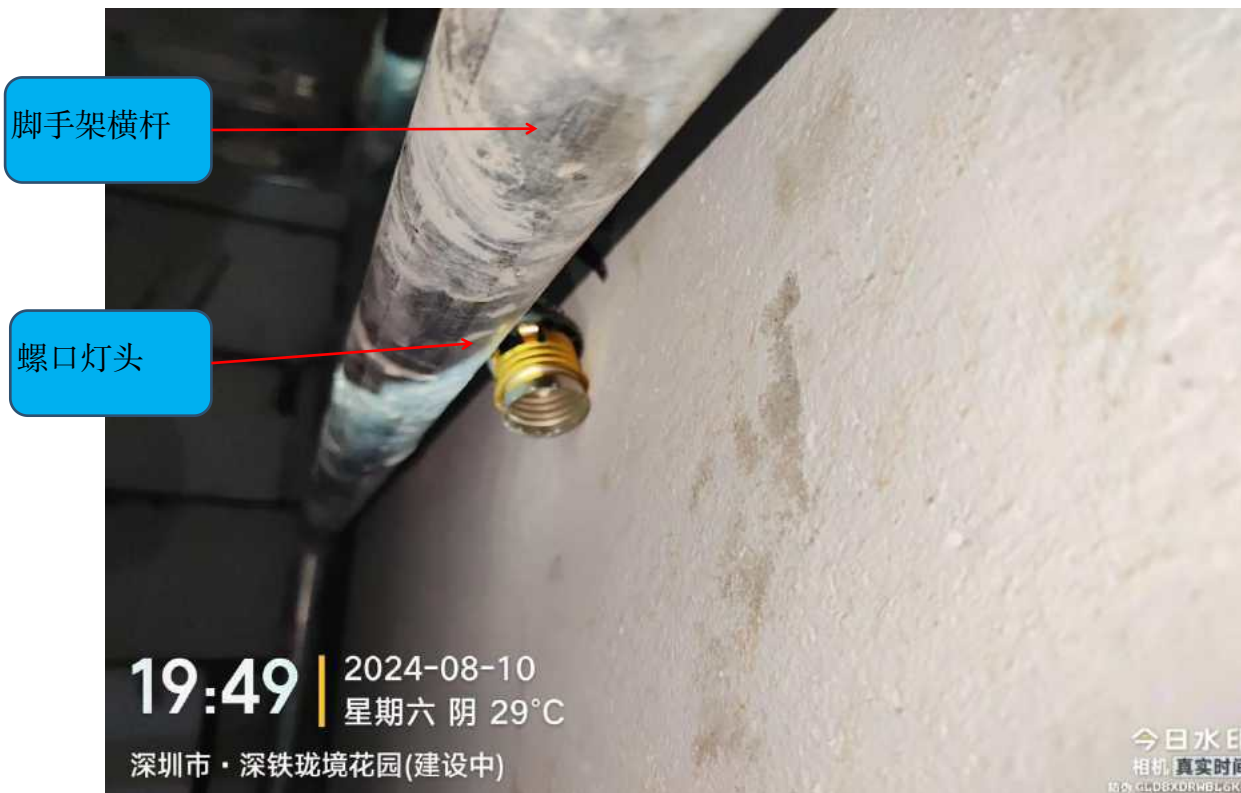
物的不安全状态：涉事茶水间临时用电线路敷设不符合要求，临时用电照明线路未安装漏电保护器，照明灯未做防护处置致螺口灯头受机械磨损后，灯头绝缘外壳金属裸露与脚手架接触，脚手架架体带电。

2. 经还原,茶水间临时用电照明灯灯头安装在脚手架北侧横杆与墙壁之间,因横杆距离墙壁为 30 mm,小于螺口灯头直径 35 mm,使螺口灯头一直承受着打击和机械损伤,不符合《施工现场临时用电安全技术规范》JGJ 46-2005 第 4.2.2 条<sup>[3]</sup>的要求,如图 5 所示。

图 5 事发茶水间内临时用电照明灯灯头经还原情况

3. 将涉事茶水间内临时用电照明系统还原至事发前状态将其通电，可在脚手架架体及与之接触的金属物体上可测得对人体危险的电压（188～235V）。
