# 安徽吉福顺物流有限公司“11·10”运输 事故调查报告

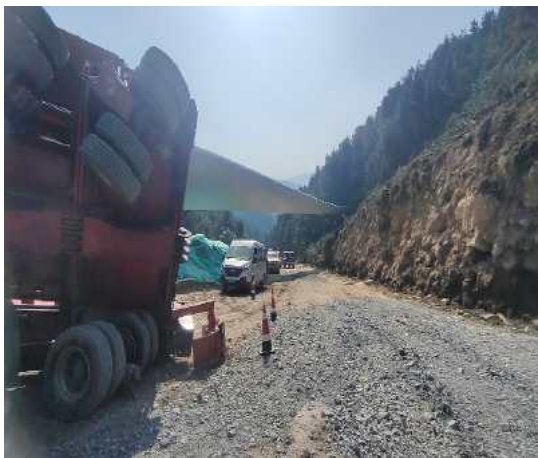
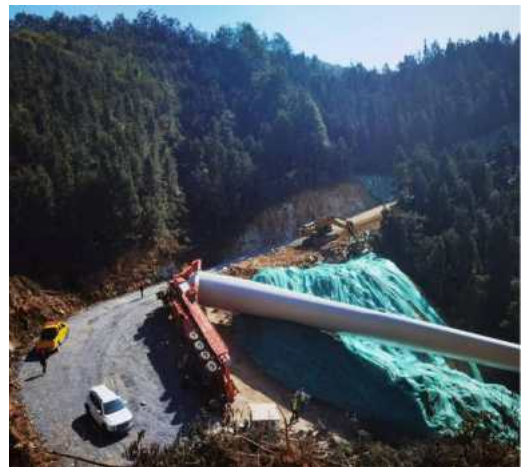
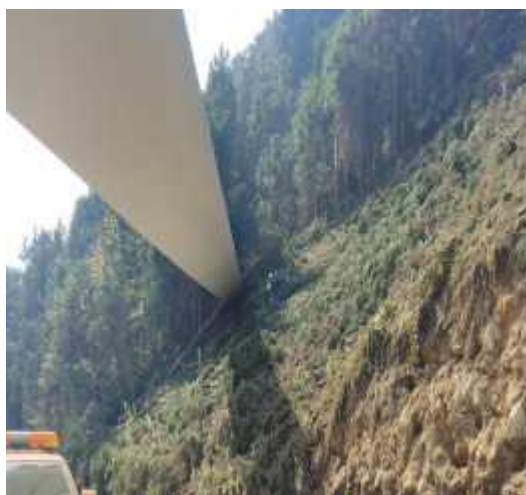
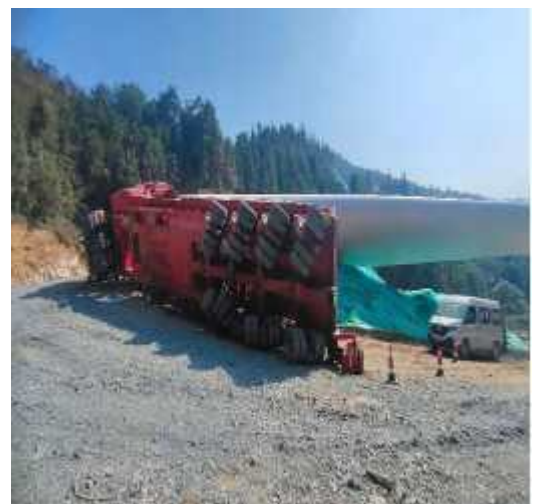
2024年11月10日上午,宏通公司驾驶员黄永城驾驶粤BEQ337大型挂车承运第一支叶片试路上山,前面三台铲车负责牵引,当车

队行至三千界林场内道路 5.69km 转弯处时，挂车突然向右侧翻，叶片尾端扫断后方树木，树木倒下后砸伤正在作业的伐木工人龙吉斌，运输队指挥长范卫国带领在场人员立即上山将伤者抬至公路上，并及时拨打“110”和“120”，为抢时间，使用在现场的皮卡车直接将伤者送至资源县人民医院，11 时 10 分到达医院，12 时 03 分医院宣布抢救无效死亡。

- 1.运输车辆整体转弯半径不足；
- 2.运输车队未协调统一，配合不当；
- 3.未采取可靠的安全措施，应急处置不当。
