# 房山青龙湖北京红海建邦建筑工程有限公司 “5·2”一般车辆伤害事故调查报告

“5·2”事故调查组

2024 年 11 月

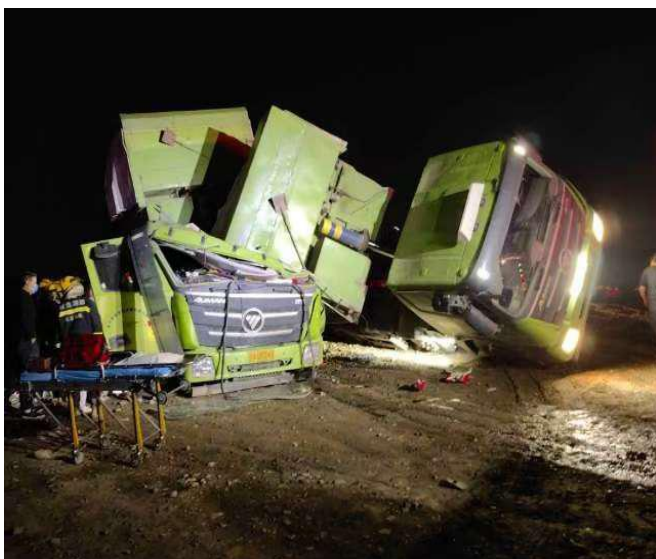
经现场勘查，事发地点位于房山区青龙湖镇大苑上村北京路通顺畅商贸有限公司所经营的六车间卸料区，现场事发位置为非硬化路面，有坡度。

图 1 事发现场

图 2 事发现场

通过询问相关人员、现场勘查、查阅资料，综合分析本起事故的直接原因为：肇事车辆驾驶员吴某在卸料过程中，未充分观察环境，肇事车辆严重超载，导致货车卸料时地面承载力不均衡，重心偏移侧翻是事故发生的直接原因。
