# 德城区宣惠河于庄排污泵站“7·25” 较大中毒事故调查报告

2021年7月25日，德城区宣惠河于庄排污泵站发生一起中毒事故，造成3人死亡，直接经济损失228万元。

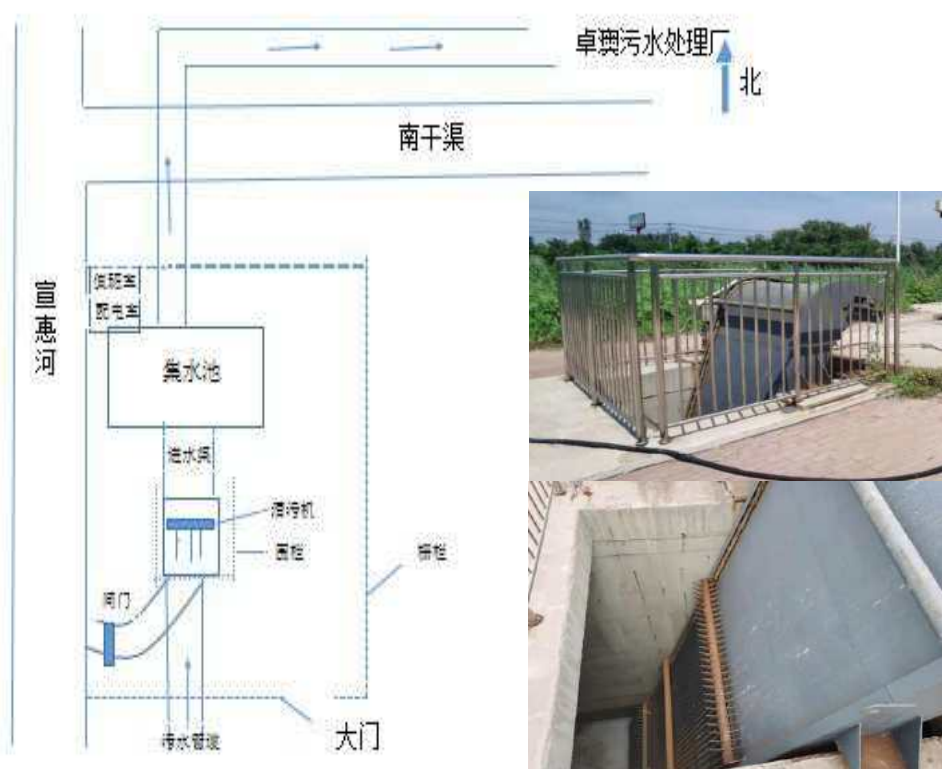
设有栅栏围护，出入口位于泵站东南侧。值班室、配电室位于泵站西北角，集水池位于配电室南侧，池内设有 5 个潜水泵（4 用 1 备）。集水池南侧进水沟渠长 21.5 米，宽 2 米，深 5.4 米，上与来水管道相连，下接通往卓奥污水处理厂管道，沟底及两侧墙体为混凝土现浇结构，上部设有盖板。进水沟渠内设有 1 台回转式电动清污机，清污机上部直通地面排污口，排污口长 2 米，宽 2 米，排污通道深 5.4 米，排污口东、西、南设有安全护栏，北侧为清污作业口。进水沟渠具有空间有限、检修口狭窄，人员不易出入、自然通风较差、并伴有不明有害气体，对人身安全构成较大威胁的特点，人员进入作业属于有限空间作业。

于庄排污泵站平面图及发生事故排污口照片

作业规定<sup>①</sup>安排 3 名员工进入有限空间作业，导致作业人员吸入排污沟渠内积聚的高浓度甲硫醇、甲硫醚<sup>②</sup>中毒死亡<sup>③</sup>。
