# 天河区“2·28”黄埔大道中 15\*号东成花苑 物体打击一般事故调查报告

事故单位：陈某金个人

事故日期：2025 年 2 月 28 日

事故类别：物体打击

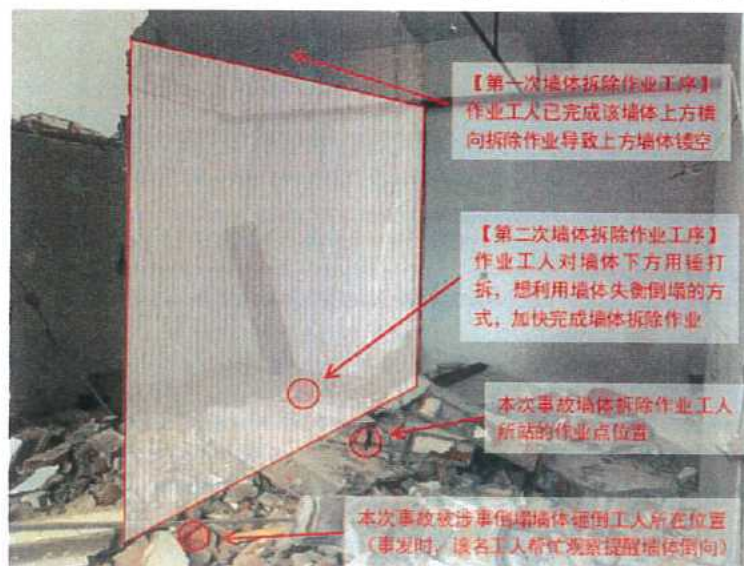
高某东按照经验做法，先打拆涉事墙体顶部与楼板连接处，拆除墙体顶部的固定部分后，从力学角度分析，此时墙体顶部处于自由端状态，底部处于固定端状态，此时再打拆墙体底部，改变原有墙体顶部及底部的约束情况，使墙体失衡整体倾倒，拆除现场未做任何防止墙体坍塌的安全措施（详见下图）。

本次拆除墙体采用先打拆涉事墙体顶部与楼板连接处，拆除墙体顶部的固定部分后，再打拆墙体底部，没有按照规范自上而下、逐层打拆的顺序拆除墙体，原有墙体顶部及底部的约束情况遭受破除，墙体中间部分失衡向西倾倒，丁某躲避不及被倾倒的墙体砸中身体是本次事故发生的直接原因。

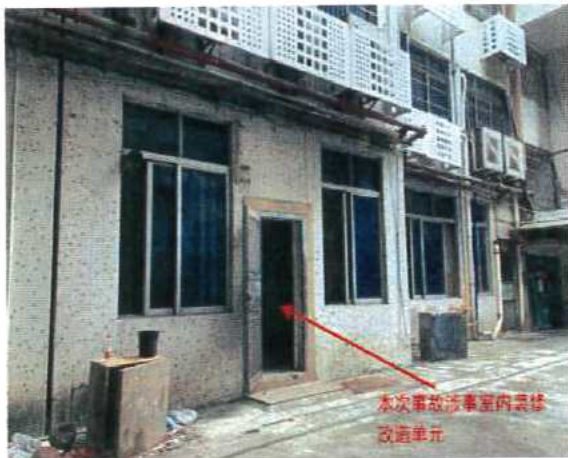
图 1

本次事故现场位于黄埔大道中 15\*号东成花苑小区 3 梯东面一楼（见图 1），室内处于内部结构拆除状态（见图 2），发生墙体倒塌的房间位于室内西面（见图 3），房间内可见一面墙体向西倒塌和红色安全帽（见图 4），地面上可见用于打拆墙体的铁锤（见图 5）。
