## 罗湖区东晓街道“20210923”触电 一般事故调查报告

2021 年 9 月 23 日 15 时 45 分许,罗湖区东晓街道太白路悦彩城(北地块)项目工地发生一起触电事故,造成 1 名施工人员栾高伟死亡。

悦彩城（北地块）建筑机电安装工程第 I 合同段项目（以下简称“事发项目”）

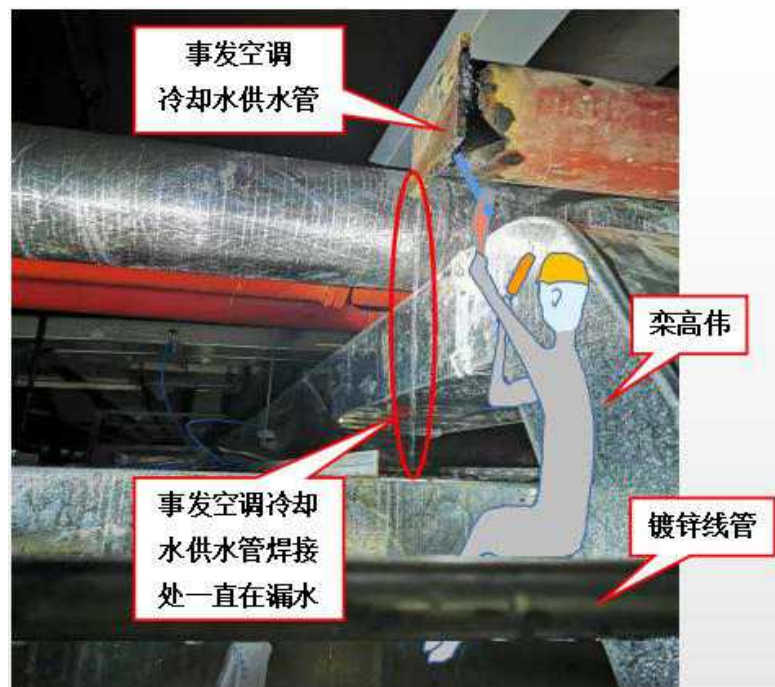
图2 事发前，栾高伟进行事发空调冷却水供水管漏水点焊接作业示意图

15 时许，栾高伟将事发项目负一层楼梯间附近的一处空调冷却水供水管漏水点焊补好。胡炳东和栾高伟就准备对事发项目工地负一层堆放材料的仓库附近的空调冷却水供水管漏水点（以下简称“事发漏水点”）进行焊补作业，栾高伟先将电焊机拿到事发漏水点下方，然后将电焊机电源线插头插到事发漏水点下方东北侧配电箱内的电源插座上。接着，栾高伟操作登高车并携带焊把、电焊机地线到达事发漏水点位置，将电焊机地线上的金属挂钩挂在事发漏水点所在的空调冷却水供水管上，然后坐在南北走向的大风管旁边南北走向的镀锌线管上开始对事发漏水点进行焊补（作业时事发漏水点有水漏出），胡炳东则离开现场去负一层其他地方检查空调冷却水供水管其它位置是否存在漏水点。（见图 2）

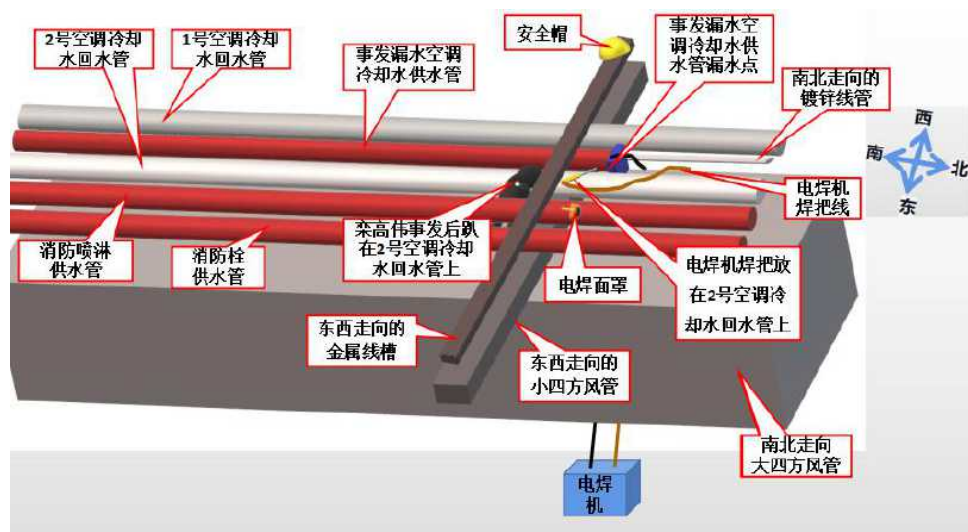
图3 事发后来高伟所在位置状态示意图

15 时 50 分许，胡炳东和李伟民便马上回到事发漏水点下方，胡炳东操作登高车，一人再次上升到西侧事发漏水点高度，仔细查看后发现栾高伟半蹲在东西走向小四方风管南侧，南北走向的一根消防喷淋供水管和一根包着保温层的银色空调冷却水回水管之间，左右手（两只手上戴着焊工手套）重叠放在南北走向包着保温层的银色空调冷却水回水管上，头朝西北方向趴在手上（见图 3）。胡炳东就喊“师傅”，但栾高伟没有任何反应。胡炳东马上将登高车降到负一层地面，带上李伟民一起，操作登高车再次升到西侧事发漏水点高度，然后胡炳东和李伟民先后从登高车爬到大四方风管上。胡炳东首先爬到栾高伟旁边，拍了拍栾高伟身体并喊“师傅”，栾高伟没有反应，胡炳东又将栾高伟头抬起来，用手探了一下栾高伟的呼吸，没有反应，此时，李伟民也爬到栾高伟身边。

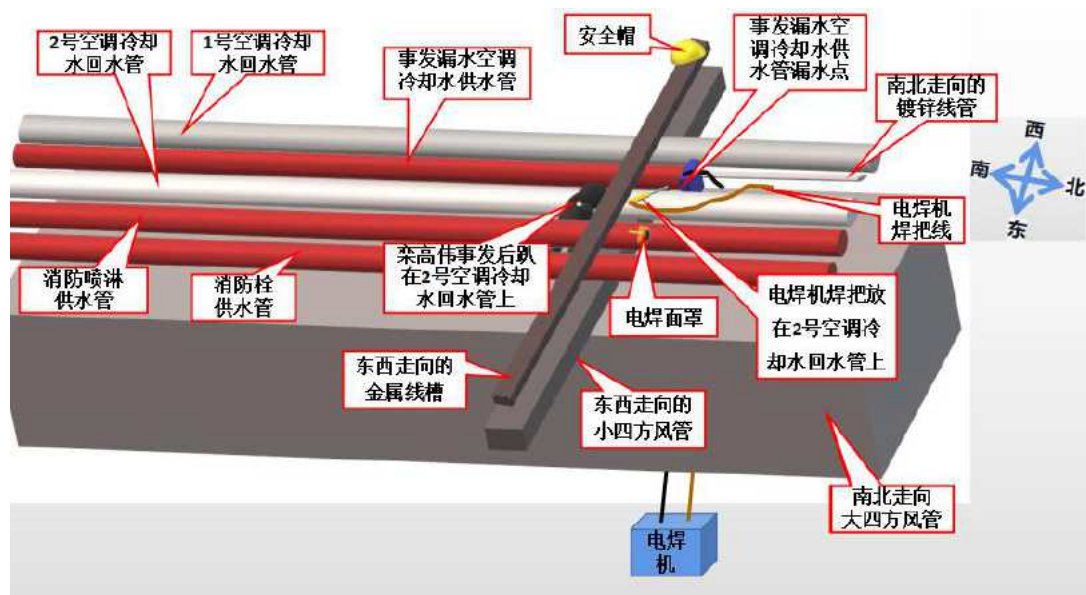
图 4 事发位置勘查示意图

事发点位于事发项目工地负一层堆放材料的仓库南北侧过道上方管线敷设区域，管线具体分布为：垂直方向最下方为南北走向的大四方风管，大四方风管东侧平行敷设着一根南北走向的镀锌线管，大四方风管上方 0.2 米处敷设着一根东西走向的小四方风管；小四方风管上方由西往东依次平行敷设着南北走向包裹着银色保温层的空调冷却水回水管（以下简称“1 号空调冷却水回水管”）、事发空调冷却水供水管、另一根包裹着银色保温层的空调冷却水回水管（以下简称“2 号空调冷却水回水管”）、消防喷淋供水管和消防栓供水管；1 号空调冷却水回水管、事发空调冷却水供水管、2 号空调冷却水回水管、消防喷淋供水管和消防栓供水管上方 0.25 米处敷设着一根东西走向的金属线槽；2 号空调冷却水回水管和消防喷淋供水管水平间距为 0.22 米。

根据事故调查组对有关人员的询问调查，事发后消防喷淋供水管上放着一个手持电焊面罩，2 号空调冷却水回水管上放着

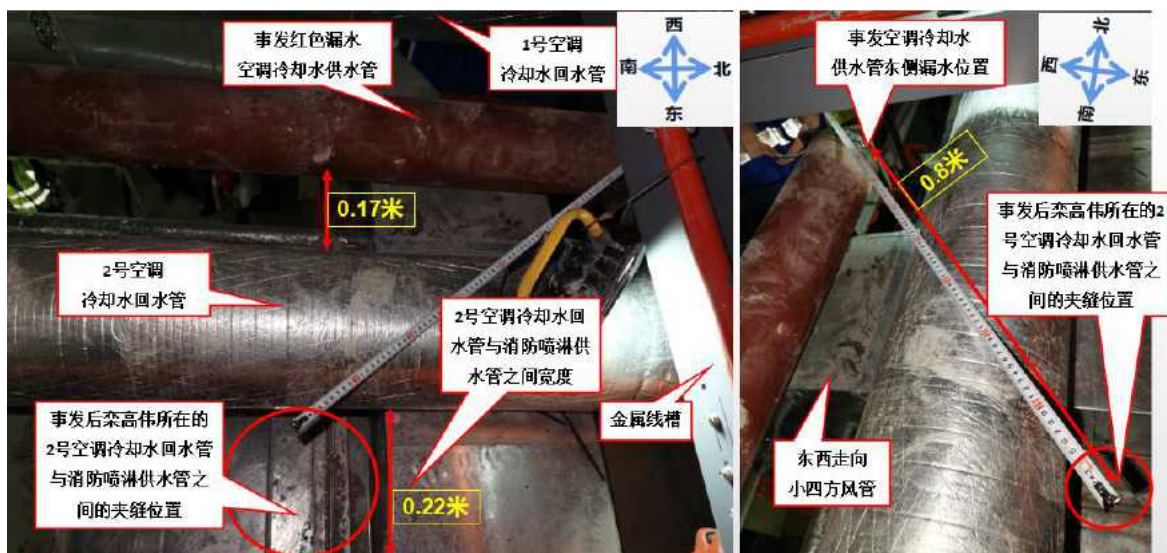
图 5 事发时栾高伟所在位置勘查图

根据事故现场勘查和对有关人员的询问调查，事发后栾高伟半蹲在 2 号空调冷却水回水管和消防喷淋供水管之间，身体紧挨着小四方风管，左手和右手（均戴着焊工手套）叠一起放在 2 号空调冷却水回水管上，头朝西北方向趴在手上。2 号空调冷却水回水管和消防喷淋供水管之间的距离为 0.22 米，2 号空调冷却水回水管和事发空调冷却水供水管之间的距离为 0.17 米，栾高伟所在位置距离事发空调冷却水供水管漏水点为 0.8 米。（见图 5）

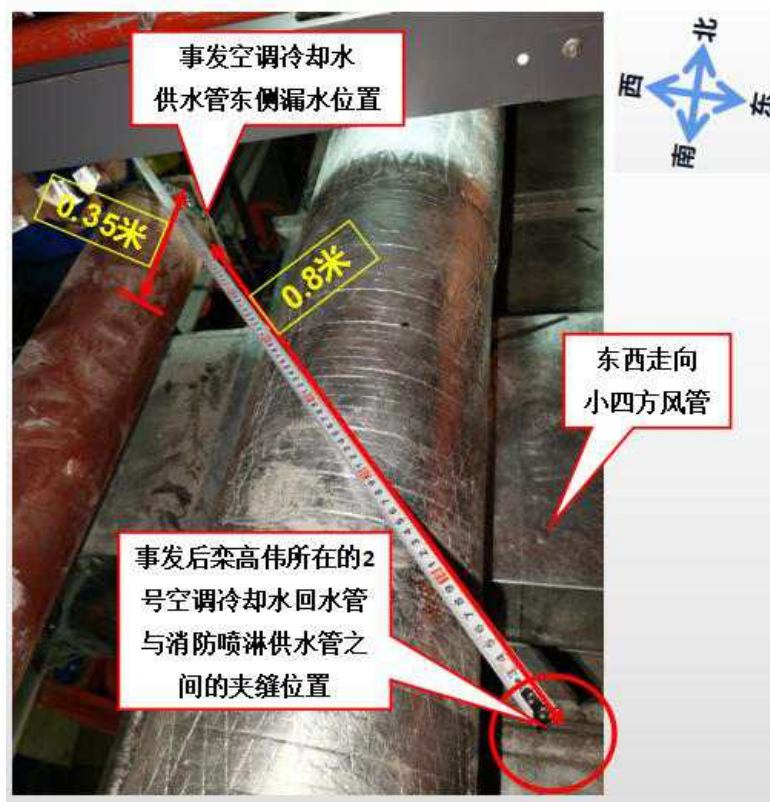
图6 事发时栾高伟位所在位置勘查图

事发时，栾高伟焊补的事发空调冷却水供水管漏水位置位于管道端头的盲板焊接缝，距离小四方风管 0.35 米。栾高伟在事发前已完成事发空调冷却水供水管盲板焊缝西侧漏水区域焊补，事发时事发空调冷却水供水管盲板焊缝东侧漏水区域还未完成焊补作业，事发后仍有水持续流出。由于受周围管道影响，在事发空调冷却水供水管西侧、北侧和东侧均无法对仍在漏水的事发空调冷却水供水管东侧盲板焊缝漏水点进行焊补作业，只能爬到小四方风管南侧敷设间隙较大的 2 号空调冷却水回水管和消防喷淋供水管之间进行焊补作业。（见图 6）

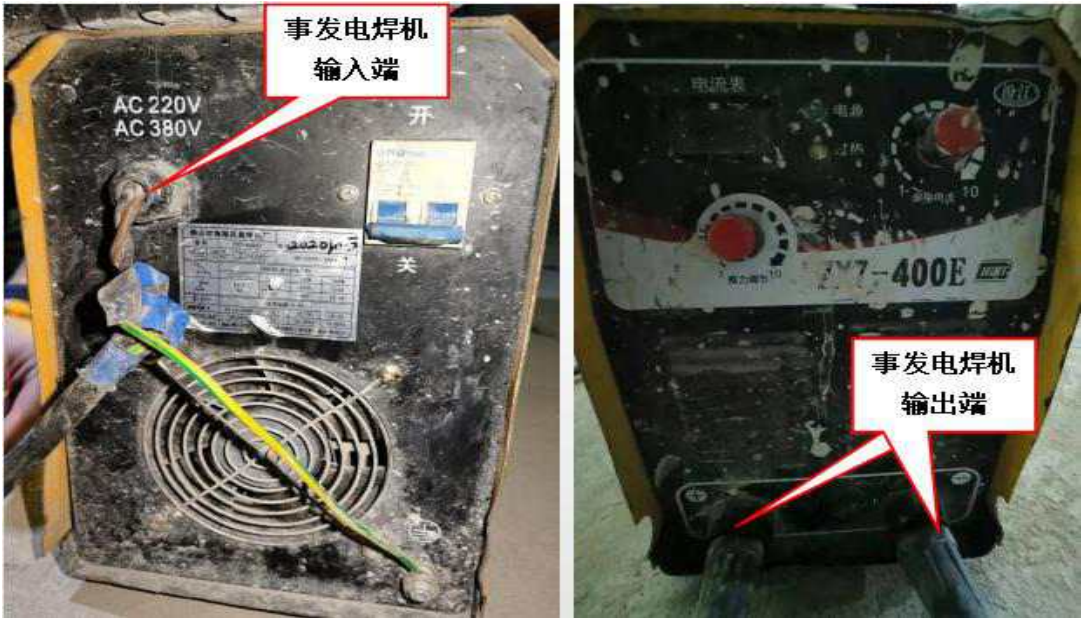
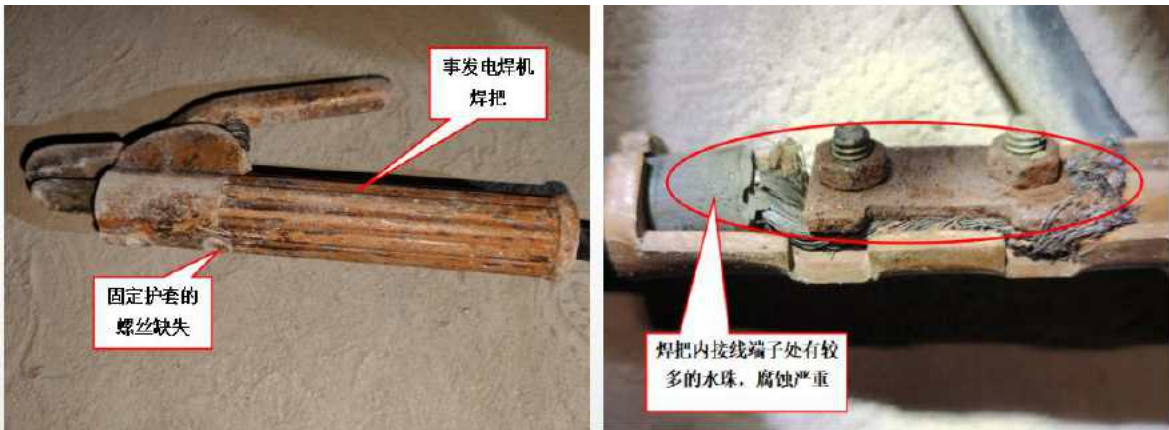
事发时栾高伟使用的电焊机为直流电焊机，型号为ZX7-400SX。事发电焊机输入端连接着输入导线，输入导线电源端连接有拔插式电源接头。事发电焊机输出端正极连接着输出正极导线，输出正极导线连接着电焊机焊把；输出端负极连接着输出负极导线，输出负极导线为电焊机接地线，输出负极导线连接着1个铁质挂钩。事发电焊机输入导线、输出负极导线与输出正极导线均无破损，但事发电焊机固定焊把护套的螺丝

已缺失，焊把内部接线端子腐蚀严重，事发后焊把内部仍存在较多的水珠。（见图 7、8）

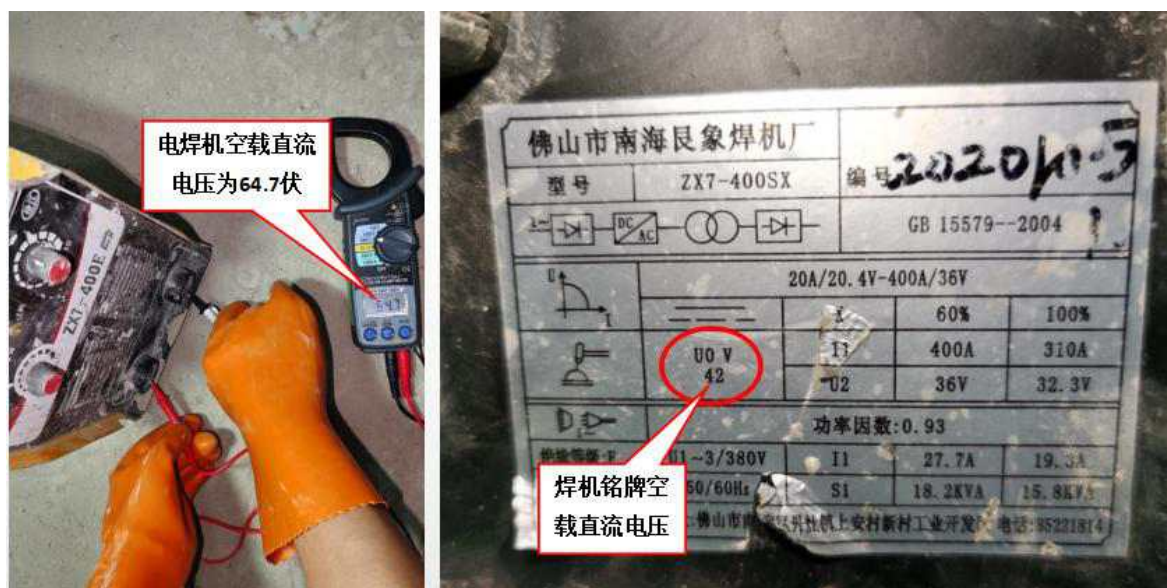
图 9 事发电焊机输出电压勘测图

事发电焊机铭牌显示空载输出直流电压为 42V，经现场检测，事发电焊机输入 220V、50HZ 交流电并使用时，空载输出直流电压为 64.7V。（见图 9）

事发电焊机铭牌显示空载输出直流电压为42V，经现场检测，事发焊机空载输出电压为64.7V，符合《弧焊设备第1部分：焊接电源》（GB/T15579.1-2013）15.4条“触电危险性较大的环境，额定空载电压值不超过直流113V峰值”的规定。

事发电焊机输出直流电压64.7V大于12V(特低电压)，属于非特低电压，在环境潮湿且栾高伟因出汗衣服浸湿的情况下，若栾高伟接触到事发电焊机输出端焊把裸露的金属部分或者焊把所夹的焊条时，存在触电可能。同时根据《电流对人和家畜的效应 第1部分：通用部分》（GB/T13870.1-2008/IEC/TS

60479-1: 2005) 4.6 “人体初始电阻 (R0) 值” 有关内容可以得知, 人体正常干燥时的电阻值约 750-1000 欧姆, 潮湿时电阻值降至 200-800 欧姆, 以电焊机输出电压 64.7V 计算, 栾高伟处于潮湿环境且衣服浸湿状态下, 事发时通过其体内的电流值大约在 81mA-323mA 之间, 该电流值足以致人触电死亡。

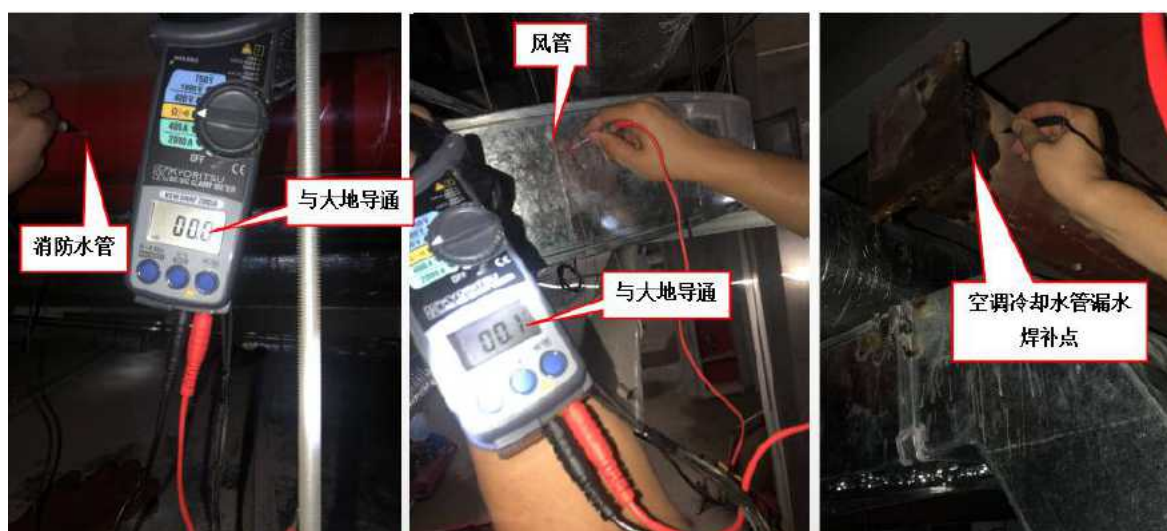
图 10 事发作业区域金属导体等电位勘测图

（1）事发时栾高伟作业区域敷设的金属导体包括大四方风

管、消防喷淋供水管、小四方风管、金属线槽、事发空调冷却水供水管和金属吊杆，经现场检测，上述金属导体均为等电位且与大地导通。（见图 10）

（2）经调查，栾高伟进行事发空调冷却水供水管漏水点焊补作业区域处于装修施工阶段，金属线槽内的电源线路均未通电。同时，经过现场带电检测，事发区域金属导体均不带电。

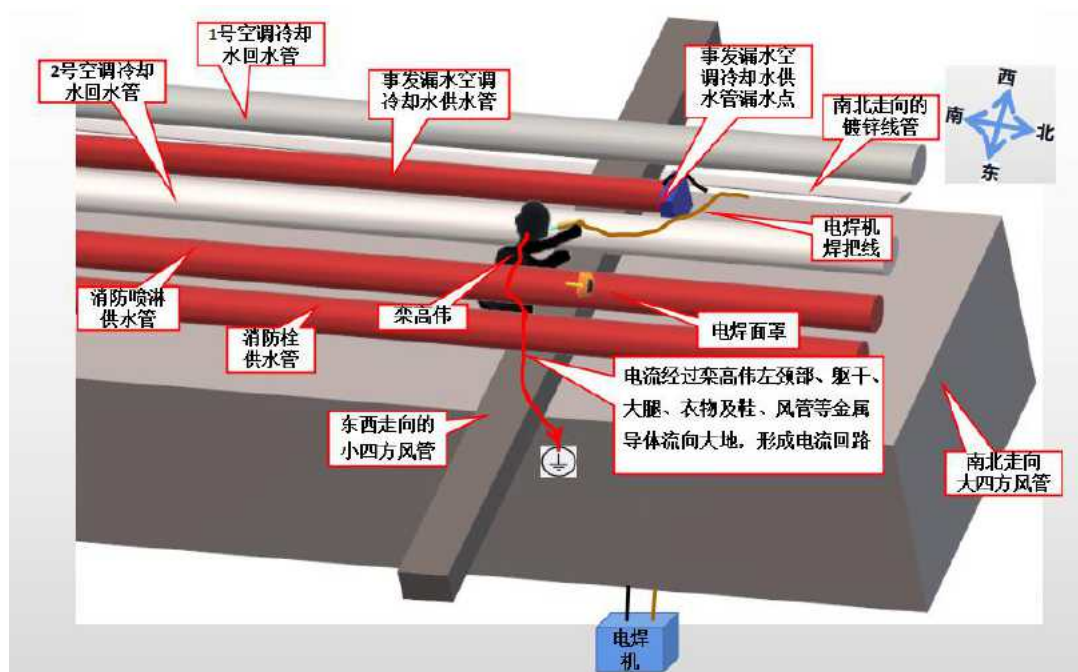
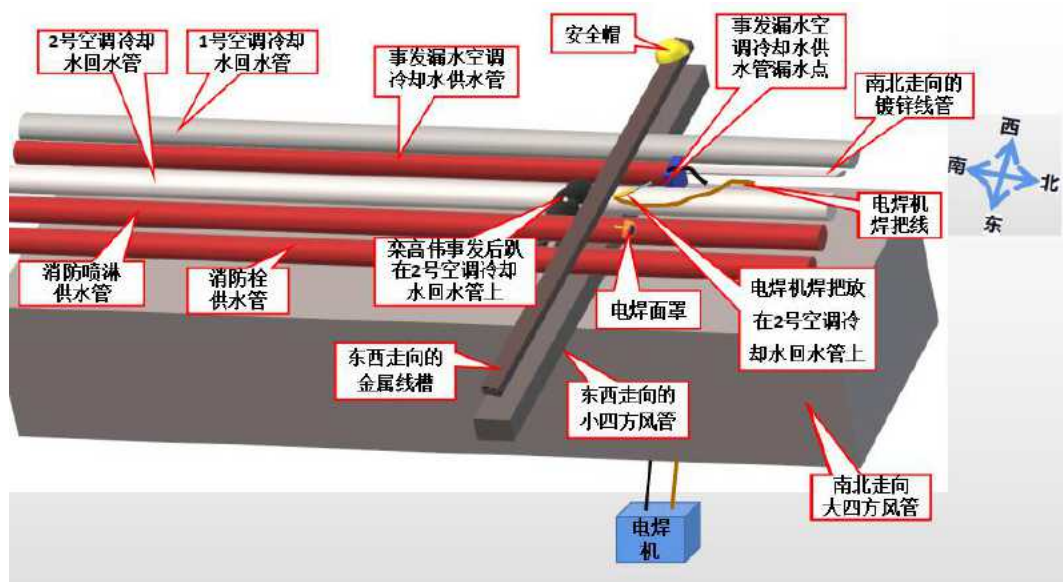
根据《司法鉴定意见书》(粤广正【2021】病鉴字 00025 号), 死者栾高伟右前臂外侧烧灼痕迹较小较浅且很圆, 大小类似焊条端头, 左颈部较大较深似椭圆形, 且事发区域仅有栾高伟进行事发空调冷却水供水管漏水点焊补作业时使用的事发电焊机焊把带电。由此可以推定, 栾高伟右前臂外侧和左颈部烧灼痕迹为事发电焊机焊把夹着的焊条焊接端头接触栾高伟皮肤后, 造成栾高伟触电。同时, 根据《电流对人和家畜的效应 第 1 部分: 通用部分》(GB/T13870.1-2008/IEC/TS 60479-1: 2005) 6.4 “电流的其他效应” 有关内容, 可以推定栾高伟右前臂外侧触电时间相对较短, 左颈部触电时间相对较长。

结合《司法鉴定意见书》(粤广正【2021】病鉴字 00025 号) 中对栾高伟身体上皮肤烧灼痕迹的鉴定结果, 可以推定栾高伟触电过程如下: 栾高伟左手拿着夹着带电焊条的电焊机焊把对事发空调冷却水供水管东侧盲板焊缝漏水点进行焊补作业

时，带电的焊条焊接端头触碰到右前臂外侧皮肤，由于栾高伟身体、衣服、鞋潮湿且所穿的劳保鞋非绝缘鞋，电流从栾高伟右前臂外侧皮肤经躯干、大腿及所穿的衣物、鞋，再通过风管等金属导体流入大地，导致栾高伟触电。栾高伟触电后身体发生痉挛反应，带电的焊条脱离栾高伟右前臂外侧皮肤后又戳中左颈部皮肤，电流从栾高伟左颈部皮肤经躯干、大腿及所穿的衣物、鞋，再通过风管等金属导体流入大地，导致栾高伟再次触电。栾高伟触电后，半蹲在 2 号空调冷却水回水管和消防喷淋供水管之间，身体紧挨着小四方风管，头朝西北方向趴在 2 号空调冷却水回水管上，最终经抢救无效后死亡。（见图 12、图 13）
