# 安阳林州林钢铸管科技有限公司“8·30” 较大中毒窒息事故调查报告

2024 年 12 月

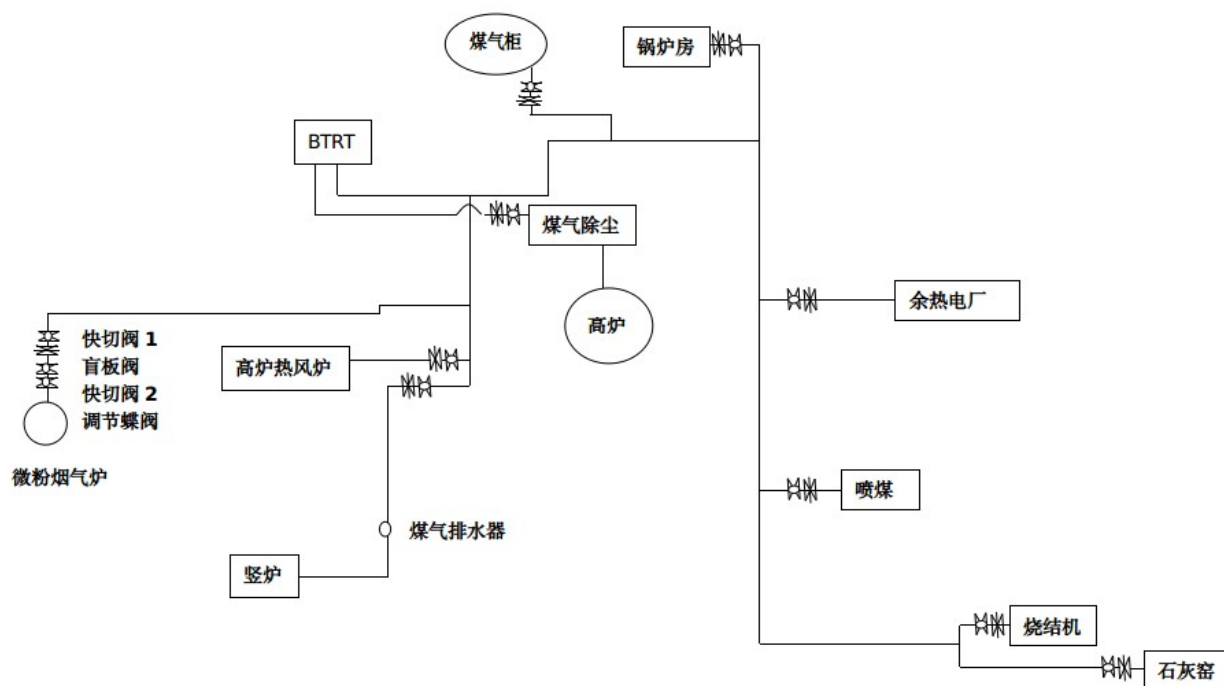
图 2 林钢铸管公司高炉煤气管网示意图

林钢铸管公司主要生产工艺流程：烧结矿、球团矿、块(杂)矿、焦炭等从炉顶装入；热风炉的热风从炉身下部风口鼓入高炉，生成产品铁水，副产品高炉煤气、炉渣；铁水送至铸铁机铸铁；熔渣经处理后送入微粉生产线；炭素燃烧的气态产物从炉顶排出，经煤气处理系统，进入总管网，送至煤气柜及热风炉、烧结机、球团竖炉、发电机组、微粉烟气炉等用户。

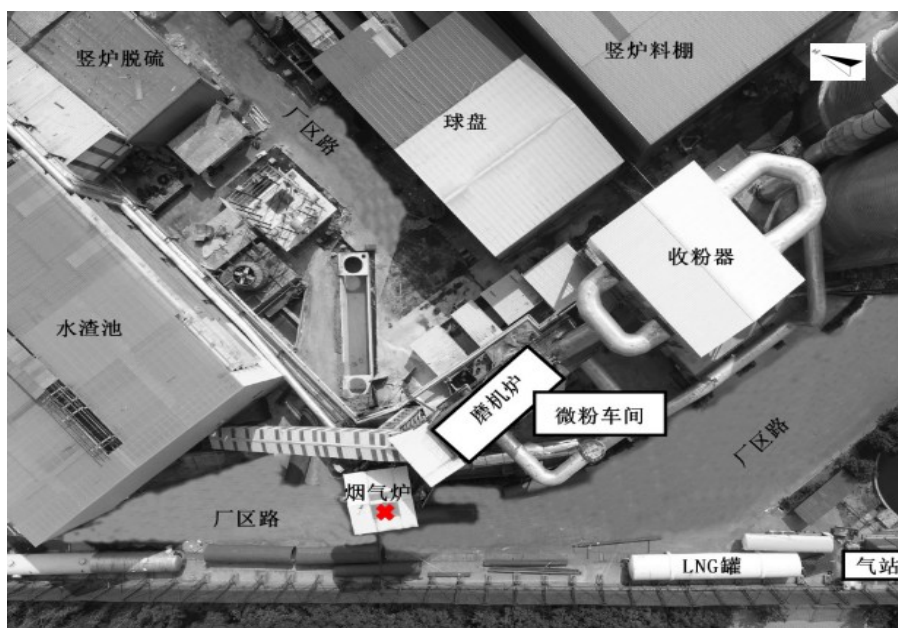
图 3 竖炉微粉车间航拍图

事发区域位于林钢铸管公司厂区西南角的竖炉微粉车间，有水渣池、烟气炉、磨机炉、收粉器、粉仓、竖炉料棚、竖炉脱硫装置、球盘装置等设备设施。

煤气通过管道进入竖炉微粉车间烟气炉，经烟气炉人孔、卸灰阀和磨机东西两侧人孔泄漏至周边区域，导致在竖炉微粉车间及周边区域作业的黄某国、邵某岗、黄某坤、郑某勇、李某强、付某见等 6 人死亡，刘某平、马某凤、李某飞、郝某华、冯某林、左某卫、王某伟等 7 人受伤。

（二）泄漏中毒。煤气并网运行后，通过管道进入烟气炉，经人孔、卸灰阀泄漏至周边约50米区域，导致在竖炉微粉车间及周边区域作业的人员吸入大量煤气中毒。

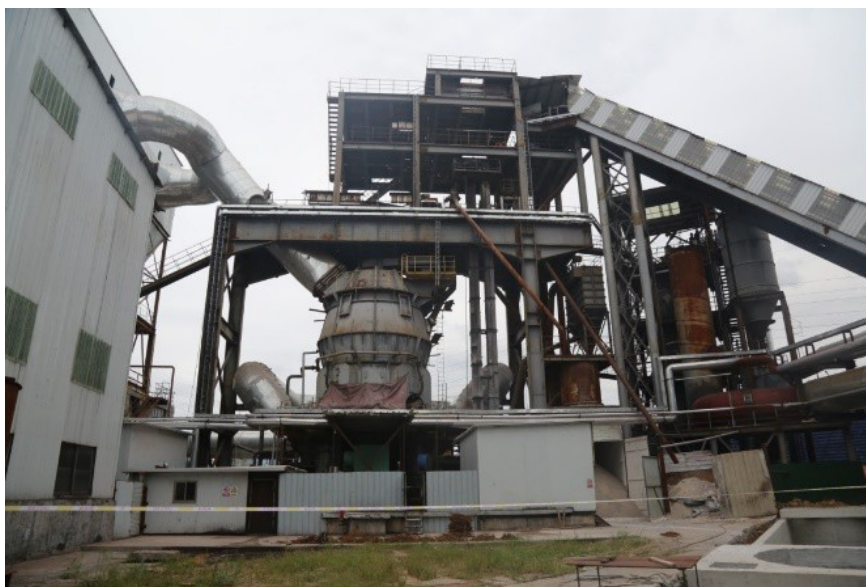
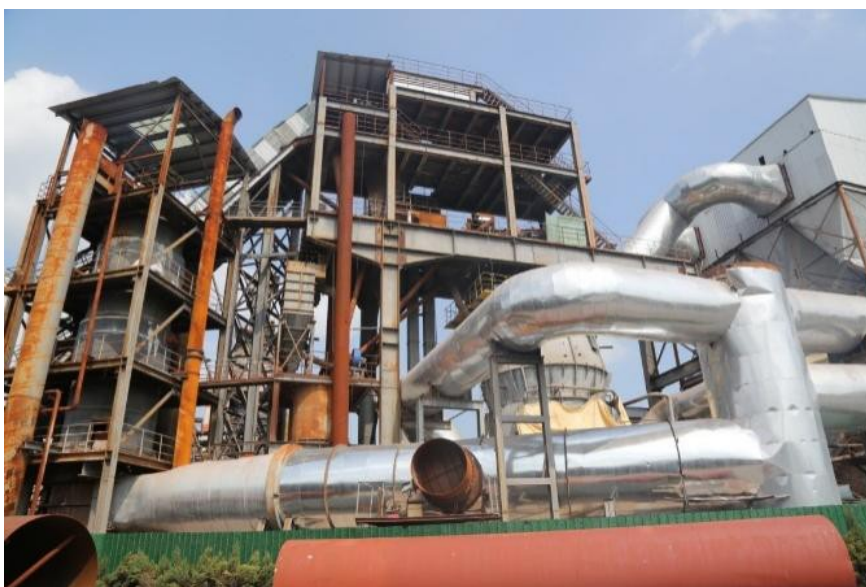
图 4 微粉生产线概貌图

煤气泄漏位置位于微粉生产线。微粉生产线由北向南依次为水渣池、烟气炉、磨机、收尘器和粉仓。烟气炉共有 5 层，顶层平台距地面 16.1 米，所需高炉煤气由 DN500 管道从炉顶输入，配套快切阀 1、盲板阀、快切阀 2 和调节蝶阀及流量、压力检测仪表；另有 DN150 液化天然气管提供点火及助燃。烟气炉设有助燃风机，顶部原设有的煤粉管道现已停用。烟气炉燃烧后所产生的高温烟气通过风管送至磨机烘干水渣。

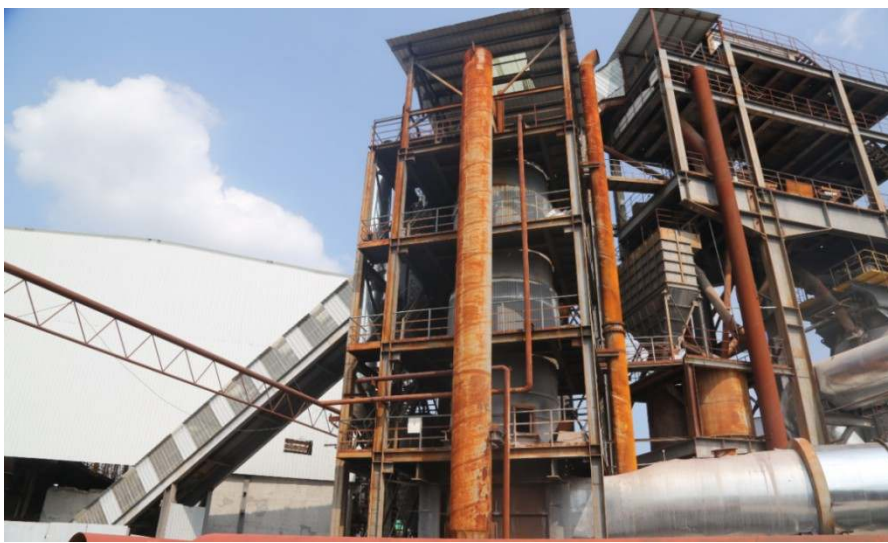
图 5 烟气炉概貌图

事发后现场勘查，烟气炉顶部快切阀 1、盲板阀、快切阀 2 和调节蝶阀全部处于关闭状态，快切阀 1、快切阀 2 开度指示损坏，快切阀 1 的电磁换向阀控制线断开，盲板阀松开夹紧

气缸电磁限位开关脱落。烟气炉由下向上数第二层平台距地面 5.7 米处西侧有一人孔，大小为 770mm×570mm，呈打开状态；从人孔处测量烟气炉内直径为 3.16m；烟气炉底部有一阀门为打开状态。东、西侧磨机二层平台距地面 4.9m 处 2 个大小为 1000mm×800mm 的人孔，呈打开状态。

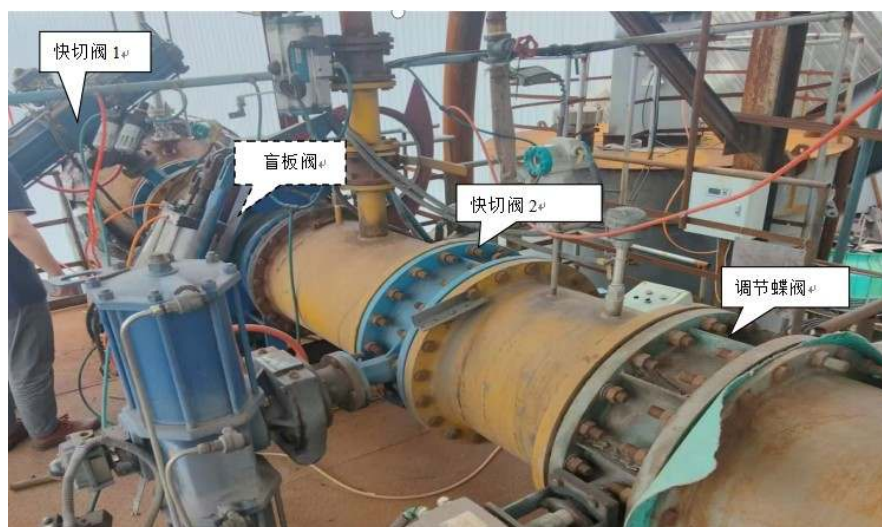
图 6 烟气炉顶部阀门组图

烟气炉和磨机集中在竖炉微粉车间中控室控制，PLC 柜设在一楼电气室。PLC 控制系统多处监视参数、历史数据和报警记录缺失，快切阀 1、盲板阀、快切阀 2 开关到位信号无显示，调节蝶阀开度显示为 5%。烟气炉火焰监测元件故障，PLC 柜内的快切阀继电器处于手动状态，熄火保护、煤气低压保护无法正常联锁快切阀。

现场查看，快切阀 1 控制线断开。经试验，压缩空气源导通后，快切阀 1 由关闭状态自动打开。经现场密封试验，快切阀 1、快切阀 2 和调节蝶阀不能有效密闭。

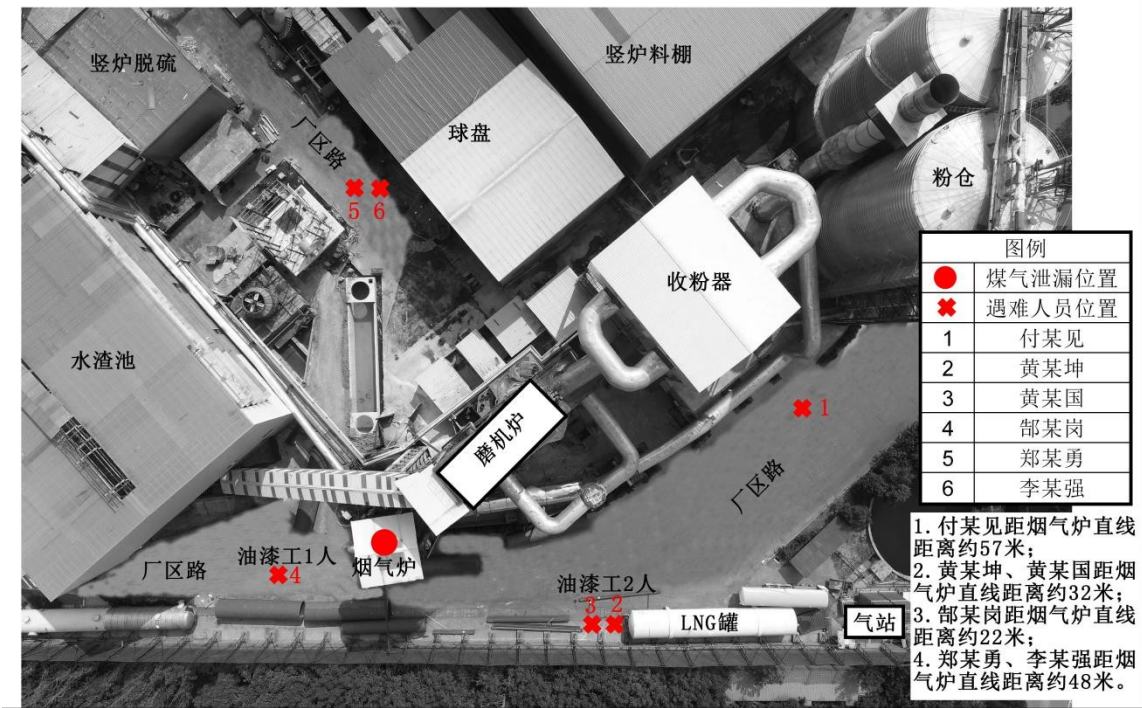
遇难人员现场位置示意图

企业搜救发现，黄某国、邵某岗、黄某坤分别在磨机、烟气炉西侧靠近围墙侧倒地昏迷；郑某勇、李某强在球盘车间门口厂区路处倒地昏迷，随后由救护车送医。

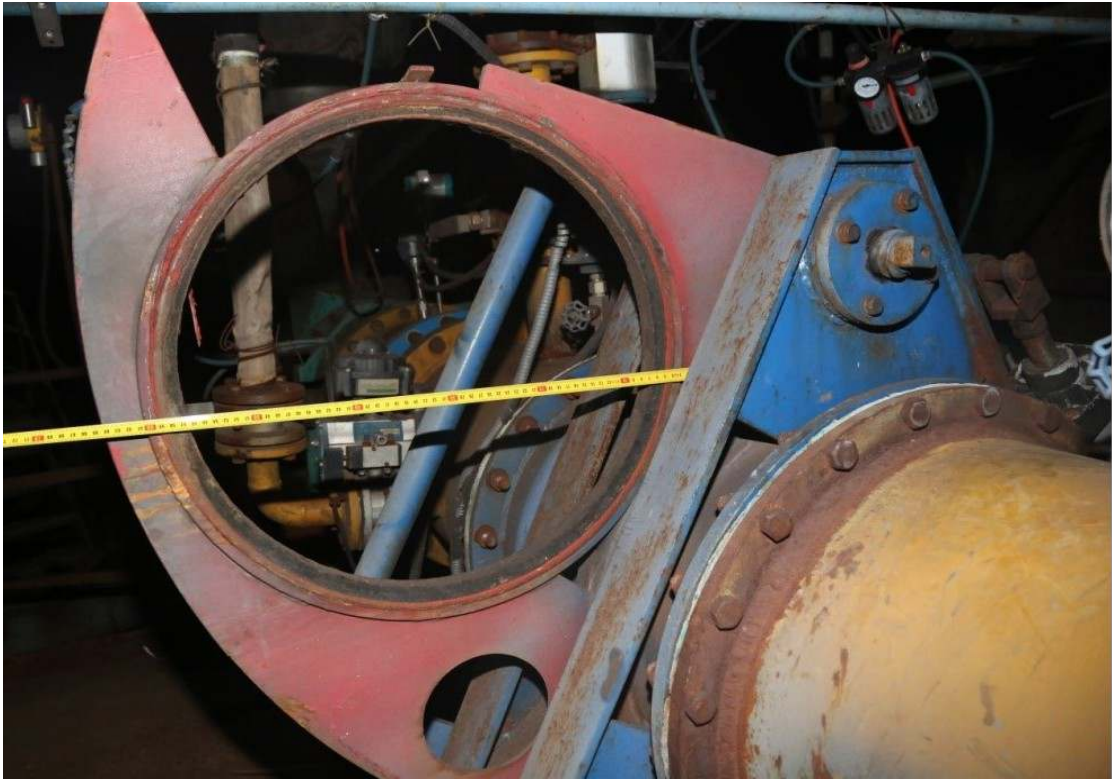
盲板阀关闭状态图

4 时 02 分谢某安排高炉休风，4 时 09 分高炉停炉，沿煤气管线查找泄漏点。5 时左右，设备厂长在烟气炉顶部发现盲板阀未关闭，随后安排人员将盲板阀关闭。

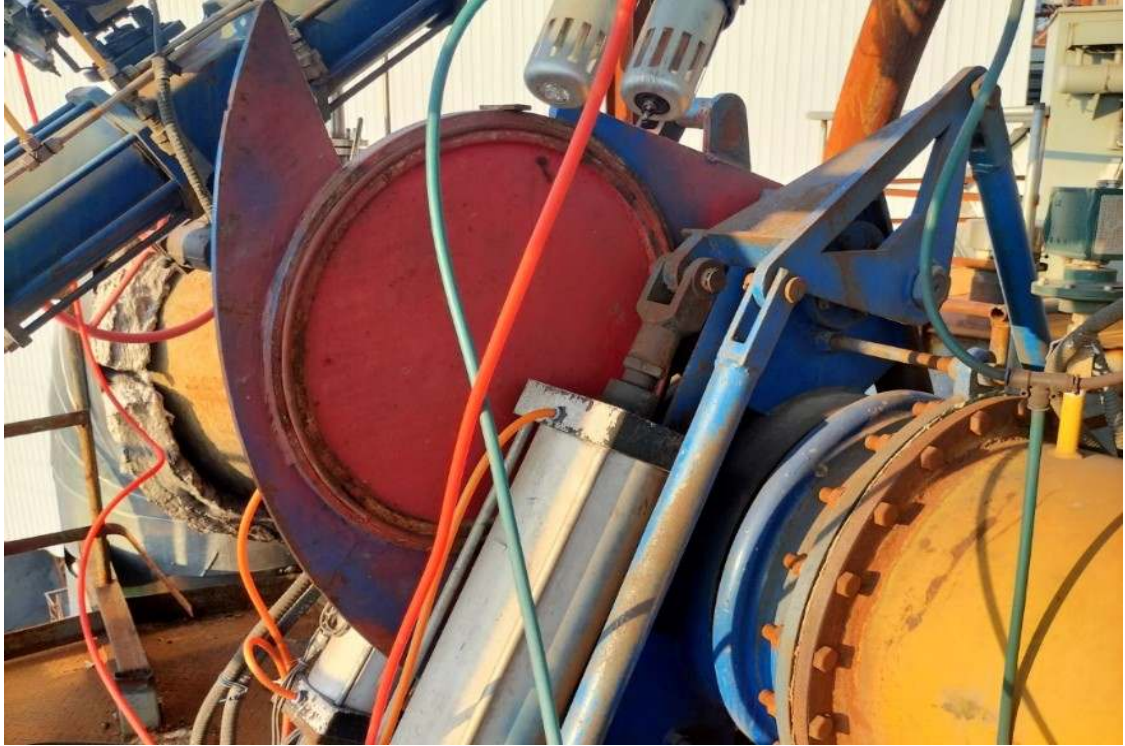
2024年8月29日17时51分盲板阀开启状态图

8月29日7时45分，开启空压机为复产做准备。17时10分，生产总经理郝某华电话询问竖炉微粉车间主任冯某林管网阀门关闭情况。17时13分，冯某林电话安排竖炉微粉车间工人李某波（无煤气作业特种作业操作证）检查管网阀门是否关闭。李某波到烟气炉炉顶后，看到盲板阀处于开启状态，微信视频求助工友，未进行有效处置。

综合调查询问、现场勘验、视频分析、技术鉴定等方式，排除机械故障、刑事案件等因素，认定事故直接原因是：盲板阀未按要求关闭，煤气通过管道进入烟气炉，经烟气炉人孔、卸灰阀和磨机东西两侧人孔泄漏至周边区域，造成人员中毒伤亡，部分企业人员在未佩戴个人防护装备的情况下盲目施救，导致事故后果扩大。具体情况如下：
