# 保定满城河北泽优电气设备科技有限公司 围墙建设工程“7·10”较大坍塌事故 调查报告

保定市人民政府事故调查组

2023 年 12 月

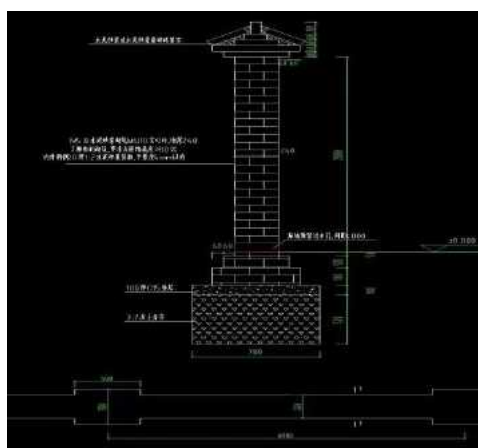
图 1 墙体设计图纸

泽优公司 1#、2#生产厂房建成后，根据实际控制人王泽的安排，由李彦龙负责建设厂区围墙。因泽优公司项目建设工程设计方案中无围墙设计，围墙也未在总包合同内。根据保定市国土空间规划委员会办公室《关于印发保定市中心城区免于或无需办理工程规划许可项目清单的通知》，围墙属于免办清单范围<sup>②</sup>。于是李彦龙让技术员张伟鹏设计了围墙建设图纸（图 1、图 2），自行找施工队进行围墙建设。

**1. 围墙基础埋深不够。**李广金施工队按照泽优公司要求，进行挖地基、打夯、三七回土等工序构筑围墙基础（图5），围墙基础建成后几乎与地平表面持平，与设计图纸严重不符，致使围墙不具备应有的防倾倒能力。

**2. 垒砌围墙超高严重。**因建设围墙位置地势比厂区地面低1.6米左右，为使围墙建成后从厂区地面测量达到2.4米，将围墙从设计图纸标绘的2.4米加高到了4米，严重降低了围墙的稳定性。

**3. 由双面砖垛改为单面砖垛。**因围墙垒砌双面砖垛后，南侧的砖垛将建在规划红线外，为使围墙建在红线内，取消了围墙南

面的砖垛，改为单面砖垛，且没有采取相应的加固措施。

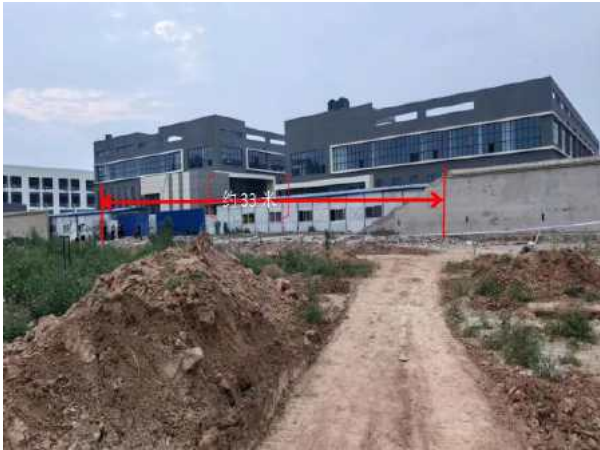
图 3 坍塌围墙远景图

泽优公司厂区南围墙总长度约 120 米，中间有 4 米左右的出入口，出入口两侧各约 60 米，围墙高度约 4 米，发生倒塌事故的是出入口东侧的围墙（图 3、图 4），倒塌长度约 33 米。

**事故直接原因：**围墙基础埋深不够、围墙垒砌严重超高、取消南侧砖垛造成墙体稳定性降低，雨水浸泡围墙基础造成地基沉降，单面抹灰加重墙体重心偏移等因素共同作用，导致墙体重心倾斜超过倾覆临界值而发生整体倒塌。

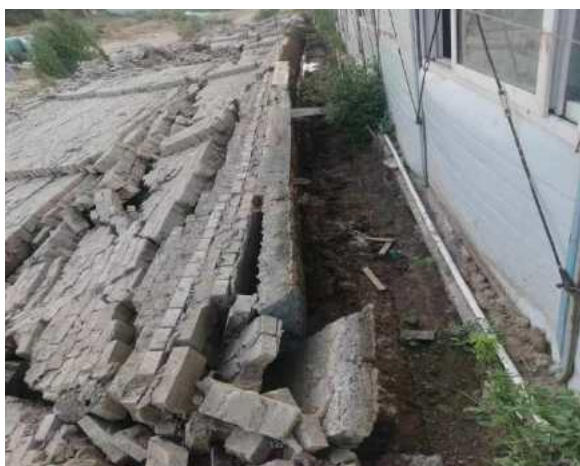
图5 倒塌的墙体基础

**4. 雨水沉积造成地基沉陷。**6月30日，事发围墙墙体垒砌完成。7月4日，南韩村镇区域降雨量达到43.8毫米，雨水渗入围墙基础，造成地基沉陷严重。

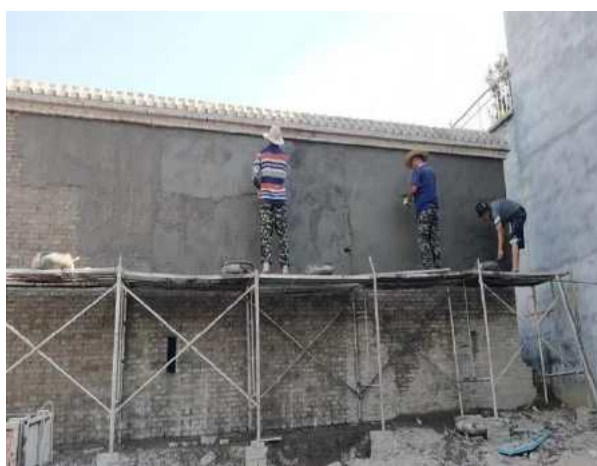
图6 墙体抹灰作业图

**5. 单面抹灰加重重心偏移。**抹灰人员只在围墙南侧抹灰（图6），增加了墙体南侧的承重，增大了围墙的倾斜度，致使围墙重心整体向南侧偏移。
