阿勒泰市恰秀路街道阿尔泰山宝石宾馆建设项目“10·2”高处坠落一般生产安全事故调查报告

2024年10月2日11时45分许，新疆宏泰建工集团有限公司承建阿勒泰市阿尔泰山宝石宾馆项目工地发生一起高处坠落事故，造成1人死亡，直接经济损失131.76万元。

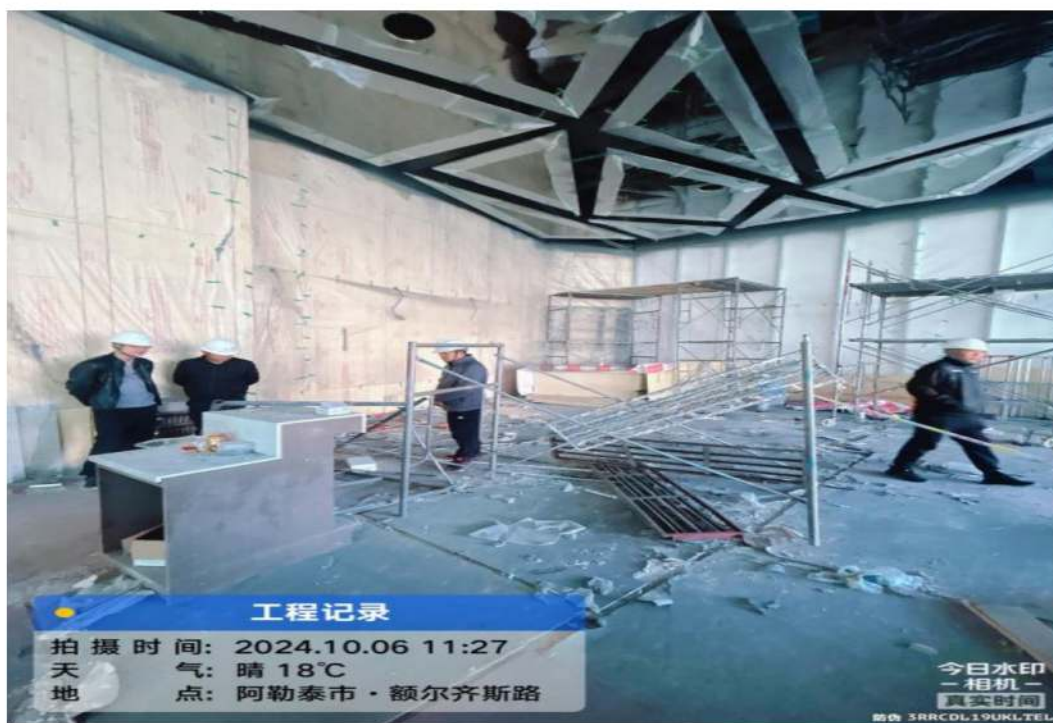
操作平台上进行安装作业，操作平台高度为 3.4 米。11 时 45 分许装修工人赵\*\*和沈\*\*在清吧东侧墙角处门式脚手架操作平台上进行不锈钢吊顶安装作业过程中，门式脚手架操作平台架体失稳坍塌，造成赵\*\*和沈\*\*从高处坠落受伤。

装修施工班组作业人员擅自搭设门式脚手架操作平台架体，未履行门式脚手架操作平台搭设和使用前验收手续。建筑工人赵\*\*（死者），安全意识和自我防护意识缺失，进行高处安装施工作业过程中未正确使用安全带，存在未将安全带悬挂使用的违章作业。以上两个方面是造成事故发生的直接原因。
