## 九江柴桑区新塘乡富硒大米产业化综合提升项目“9·4”一般机械伤害事 调查报告

新塘乡富硒大米产业化综合提升项目“9·4”一般机械伤害事故调查报

九江市柴桑区人民政府事故调查组  
2025年12月

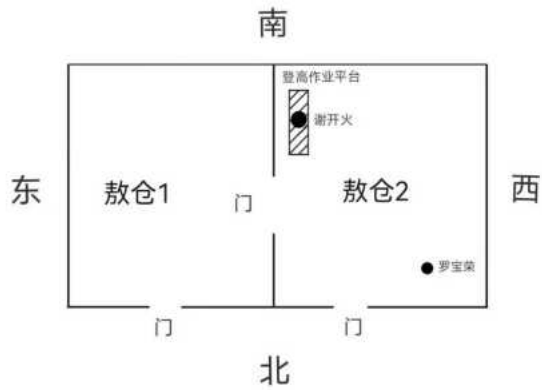
图1为事故发生现场平面图

2. **事故发生区域情况：**事故发生区域为新塘乡富硒大米产业化综合提升项目敖仓2东南侧角落。

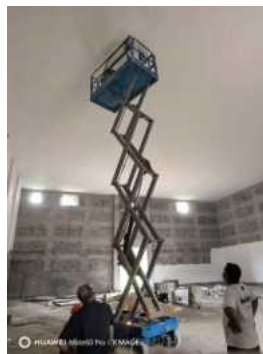
图3为事故发生设备自行走剪刀式高空作业平台

事故发生后，事故调查组调查人员经过调查询问和现场勘验及实地测试后，自行走剪刀式高空作业平台认定该起事故是作业人员谢开火安全意识淡薄，在未佩戴安全帽时操作自行走剪刀式高空作业平台上升过程移动式升降工作平台安全规则、检查、维护和操作》（GB/T 27548），将头部伸出平台护栏之外，导致其头部部底板之间形成的挤压空间内受伤致死。

要深刻吸取事故教训，严格落实企业安全生产主体责任，完善安全生产管理制度和操作规程，特别是针对高空作业平台等设备的作业管理，要制定详细、严格的操作规程和安全技术交底制度，并确保所有作业人员对作业人员的安全教育培训，定期组织安全知识培训和应急演练，提高作业人员的安全意识和操作技能。要识和管控，根据施工现场实际情况制定安全风险隐患排查清单，对辨识出来的风险点要明确管控措施和明确施工现场安全管理，配备足够的安全管理人员，加强对施工现场的巡查和监督，及时发现和纠正各类违规行为对危险性较大的分部分项工程要严格执行专项施工方案审批制度和现场旁站监督制度，确保施工安全。
