## 思南思唐“10•2”一般沉船事故调查报告

思南思唐“10·2”一般沉船事故调查组  
2025 年 12 月

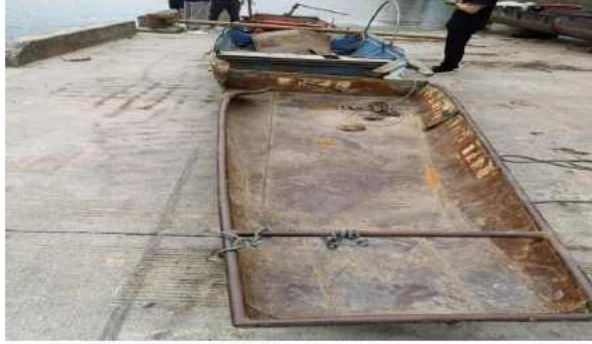
事故船舶打捞上岸后状况图

思唐街道“10·2”一般沉船事故船舶检测勘验工作组对关中坝自038船舶进行了检测勘验，勘验结论如下：1.涉事船舶实船与乡镇自用船登记证书信息一致。2.涉事船舶船体结构满足《贵州省乡镇自用船舶安全管理办法》规定的技术要求。

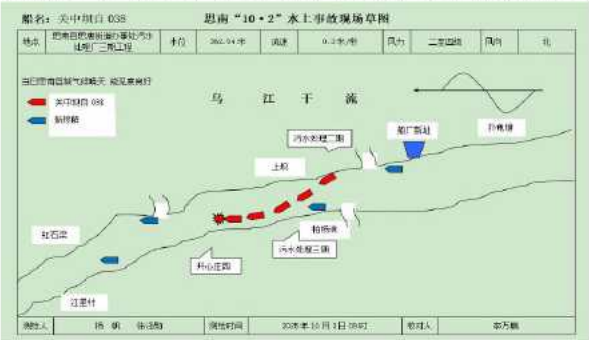
1.事故现场情况。事故发生现场位于思唐街道办事处江星村柏杨湾组乌江河段“开心庄园”外面水域距离乌江西岸约10米处。

事故现场及事故船舶航行路线图

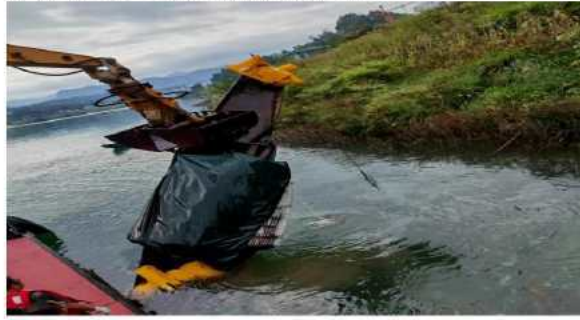
沉没船舶由县消防救援大队、思南蓝天救援队和遵义蓝天救援队共同打捞拖至岸边，10月3日09时许，县交通运输局联合贵州省乌江航道管理局将事故船舶打捞上岸。

事故船舶打捞现场图
