# 宣城经济技术开发区宣城德龙快装新材料有限公司“4.19”一般机械伤害事故调查报告

宣城市政府事故调查组

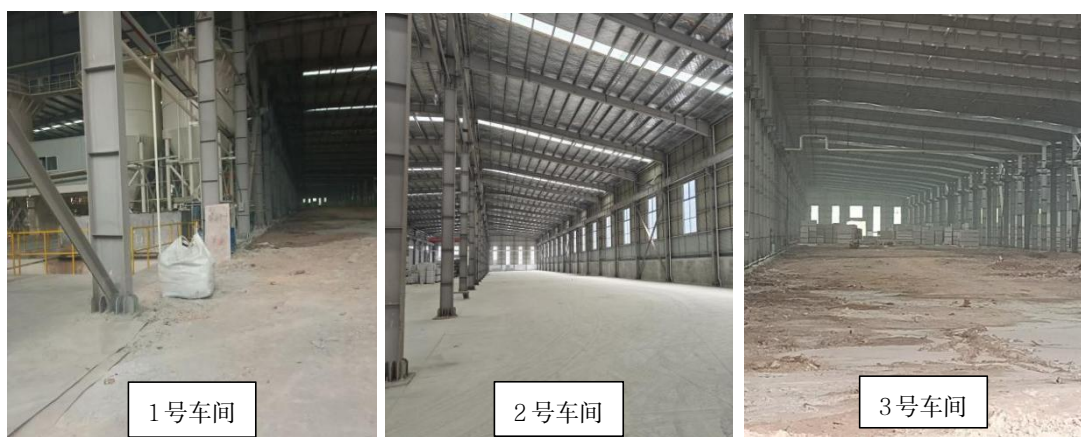
德龙快装公司位于青弋江大道以西、承接路以北、风翠路以南，占地面积约为330亩，共设置3个车间，1号车间占地总面积56760 m<sup>2</sup>，事故发生在1号车间纸纤维防火板生产线立式搅拌机搅拌桶内。公司原计划建设8条生产线，目前东侧已建成两条水泥纤维板生产线，占地面积14190 m<sup>2</sup>，现有员工50人，2024年年产值1000万元左右。

注：企业车间现状。

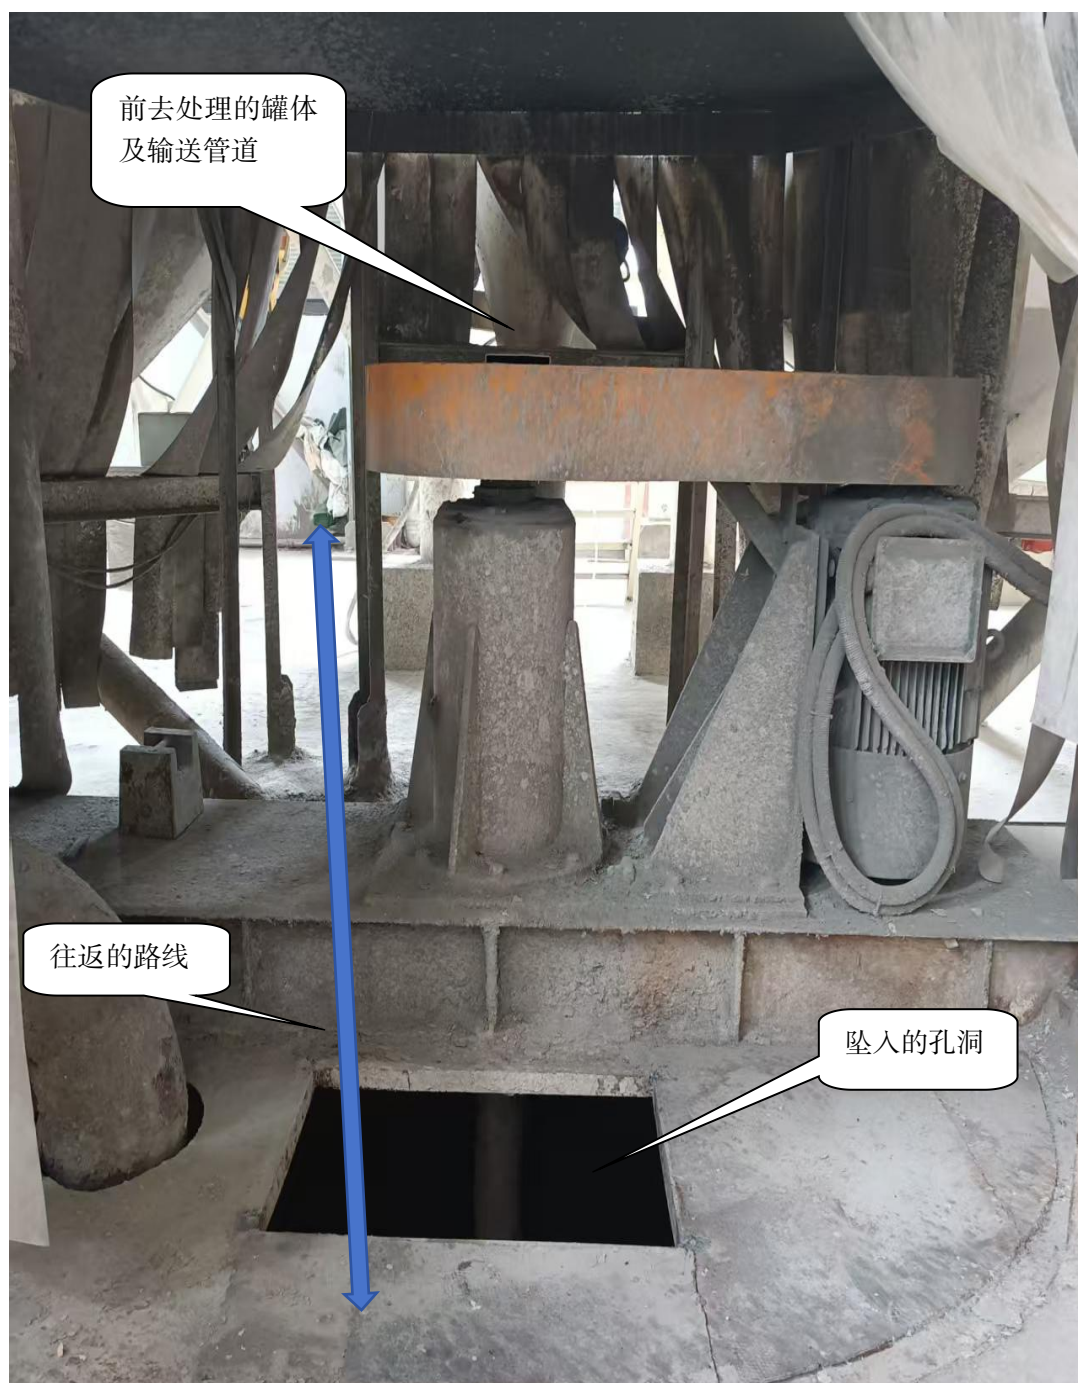
经询问相关人员及现场视频监控分析,中控室操作人员武子尧发现中控电脑上显示下料数据有异常,于 11 时 28 分左右,从中控室前往现场查看,发现立式搅拌机物料输送管道堵塞,于是使用棍棒敲打罐体及输送管道,在处理完返回过程中,武子尧不慎从地面的孔洞(孔洞长 79 厘米、宽 53

厘米，是用来往搅拌桶内加辅助料、取样或清理卫生的）跌落至搅拌桶内，被搅拌机旋转的叶片撕扯，导致死亡。

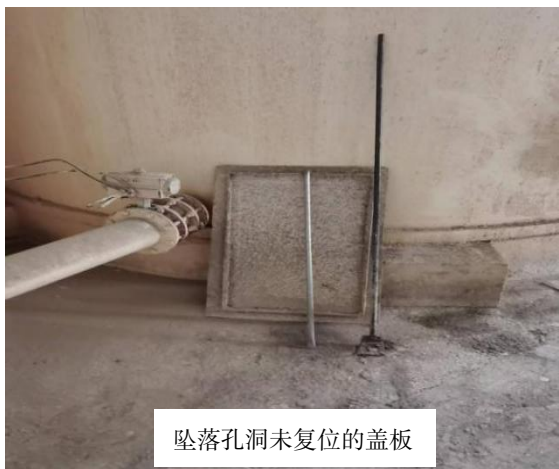
立式搅拌机搅拌桶内，立式搅拌机地面孔洞无盖板处于敞开状态，孔洞临边无临时防护措施以及相关安全警示标志。

作业场所地面孔洞的盖板未及时复位，人员会坠入搅拌桶内被旋转的搅拌叶片伤害的安全风险。

2. 企业未认真落实安全生产主体责任，未落实隐患排查治理工作机制，未及时发现和消除孔洞盖板未及时复位，会造成人员坠入搅拌桶内被旋转的搅拌叶片伤害的生产安全事故隐患。

坠落孔洞未复位的盖板

4. 企业作业现场管理不规范。立式搅拌机搅拌罐区域地面孔洞在不加料、不清理的情况下，孔洞长时间处于敞开未封闭状态，企业未在有机机械伤害、高处坠落等较大危险因素的立式搅拌罐作业区域设置明显的安全警示标志。

**一是未及时排查和消除生产安全事故隐患。**此事故是因立式搅拌机区域地面孔洞盖板打开后未及时复位，导致人员在工作过程中坠入至搅拌桶内造成机械伤害，暴露出企业未有效落实隐患排查治理预防工作机制，未及时排查和消除生产安全事故隐患。

1. 要深刻吸取事故教训，强化企业主体责任，扎实的落实本单位的安全风险分级管控和隐患排查治理双重预防工作机制，举一反三深入排查安全隐患并及时消除，采取有效的安全技术措施，提高机械设备的安全防护等级，提升企业的本质安全水平，坚决防范事故发生。

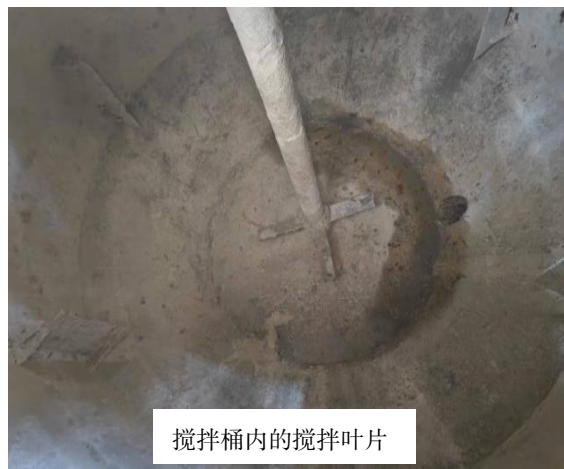
搅拌桶内的搅拌叶片
