# 山西北方铜业有限公司铜矿峪矿 “3·16”一般车辆伤害事故调查报告

事故调查组认定：山西北方铜业有限公司铜矿峪矿“3·16”车辆伤害事故是一起因员工在工作面转移凿岩台车时，违章操作发生碰撞造成胸腹部被挤伤导致死亡的一般生产安全责任事故。

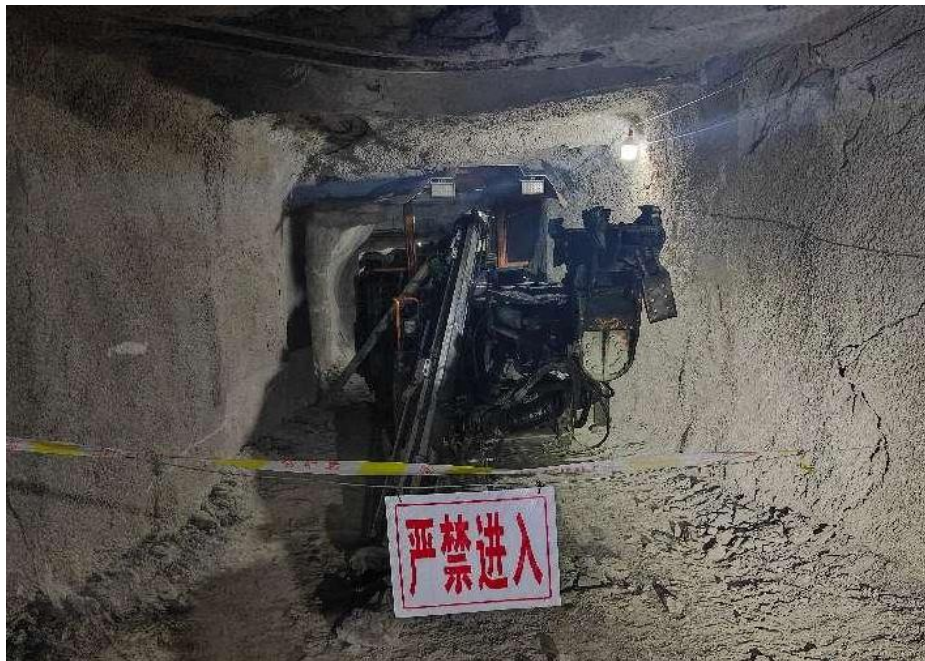
- (2) 伸缩油缸：长度 55cm；伸出 15cm；总伸出 50cm；
- (3) 事故点顶板度：2.6m；巷道宽度：3.35m-4.1m；
- (4) 钎杆长度：3.7m；
- (5) 凿岩台车尺寸：8.2m（长）；1.78m（宽）；
- (6) 驾驶室升降度：35cm；
- (7) 事故点凿岩台车距边帮两侧距离：南 80cm，北 75cm；
- (8) 推进梁和大臂连接的六根螺栓断裂，推进梁用圆木支撑在凿岩台车的北边；
- (9) 事故点距凿岩作业面约 120m。

图 1 事故现场凿岩台车

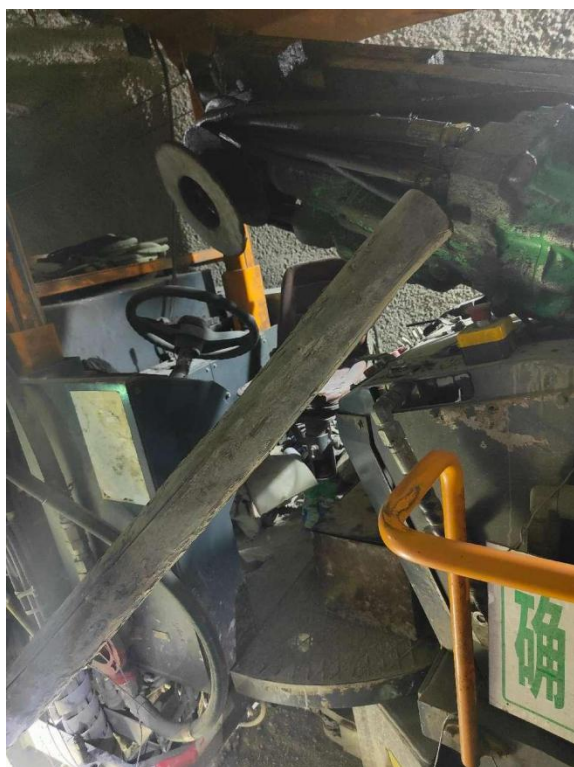
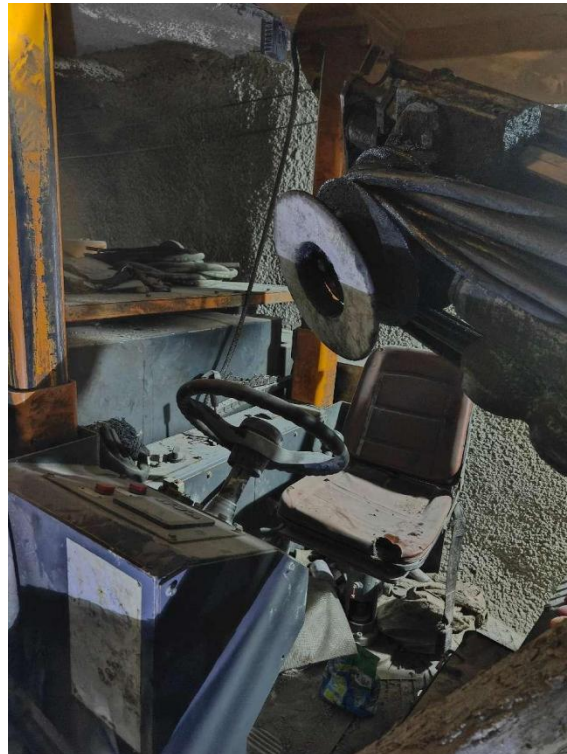
图 2 事故现场凿岩台车（驾驶室位置）

梁梁头撞到拱顶槽钢（巷道顶板离底板最高高度 2.8m，出事地点拱顶槽钢距离底板高度约 2.6m；推进梁和大臂完全复位放平时距离地面高度约 1.95m），产生的冲撞力使结合部位连接的六根螺栓断裂导致推进梁脱离大臂，推进梁尾冲击驾驶室撞伤陈浩。

（七）引进先进技术，提高本质安全。在每辆凿岩台车驾驶室前方安装防护设施，防止受到猛烈撞击，导致推进梁脱离大臂，伤害到驾驶司机，从而提高本质化安全。

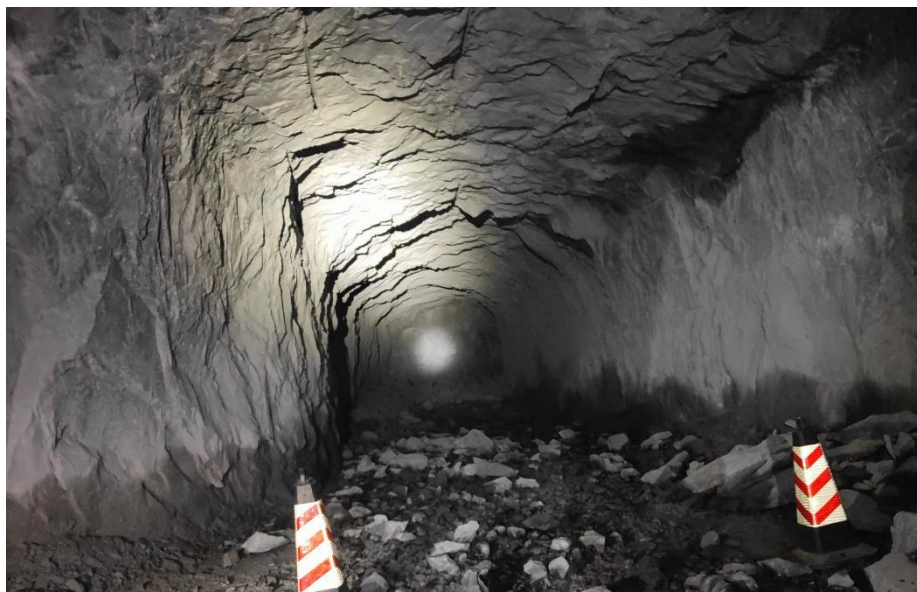
图3 584 水平巷道“11#装矿道”（凿岩处）

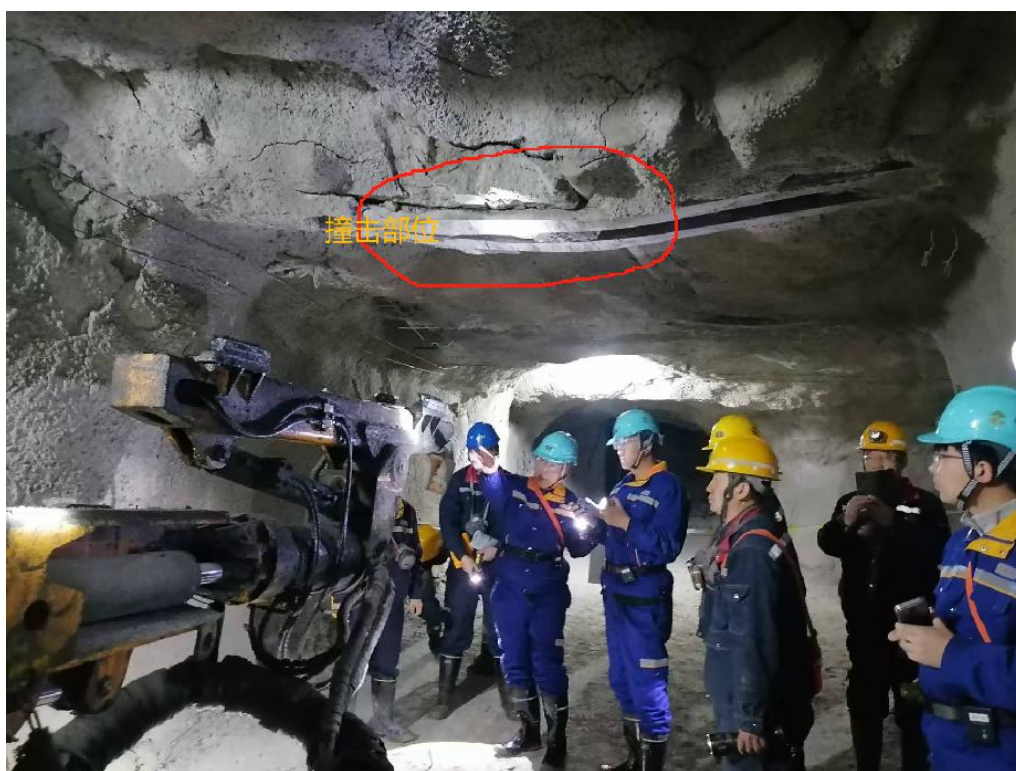
图4 大臂与顶板支护钢梁发生碰撞处

该员工违反该公司《掘进凿岩台车操作规程》第 9 条“转移设备时，车头朝前，大臂必须回落到最低点且行走时行驶速度不得超过 10km/h”的规定，在推进梁和大臂没有完全复位放平的情况下驾驶凿岩台车行走，属于违章操作行为，是造成本次事故的直接原因。

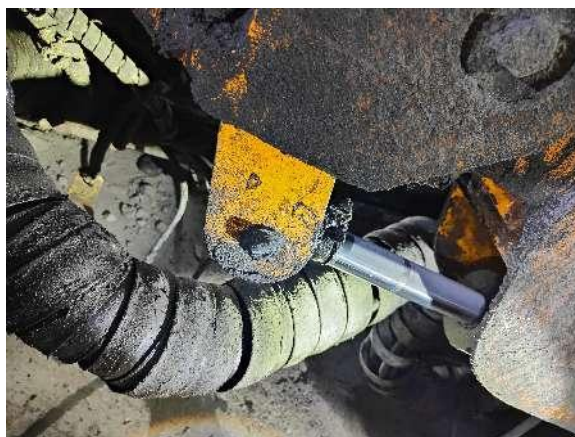
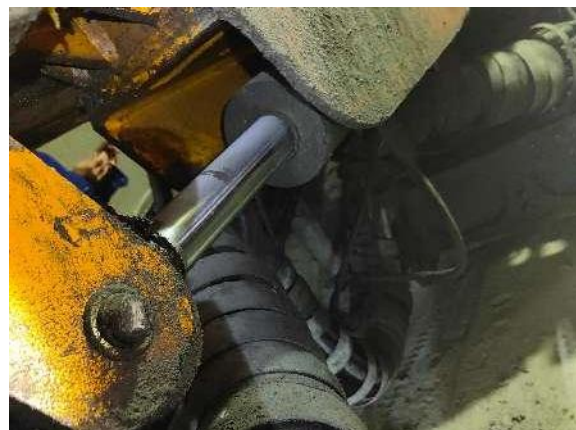
（1）俯仰油缸：长度 60cm；伸出 25cm；总伸出 40cm；

图 5 油缸行程照片

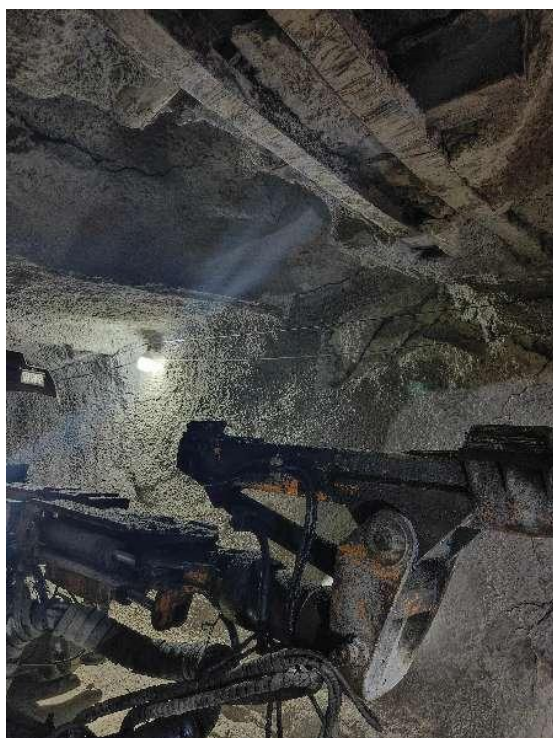
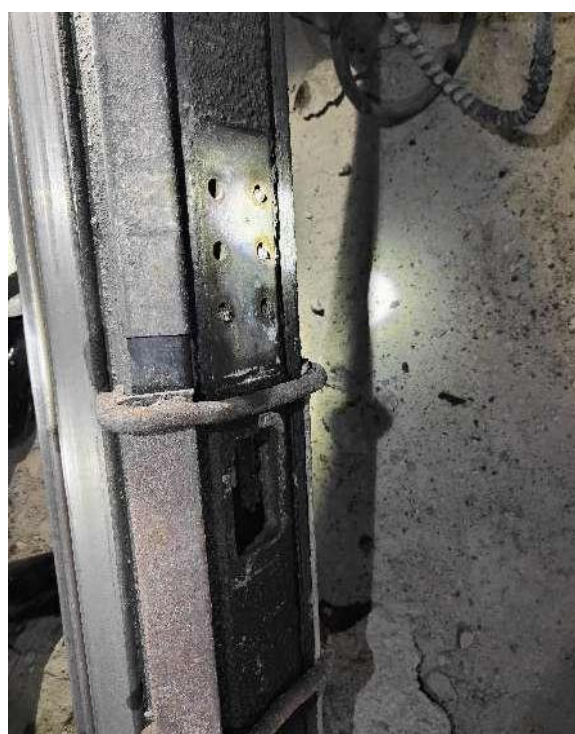
图 6 大臂铰接部位

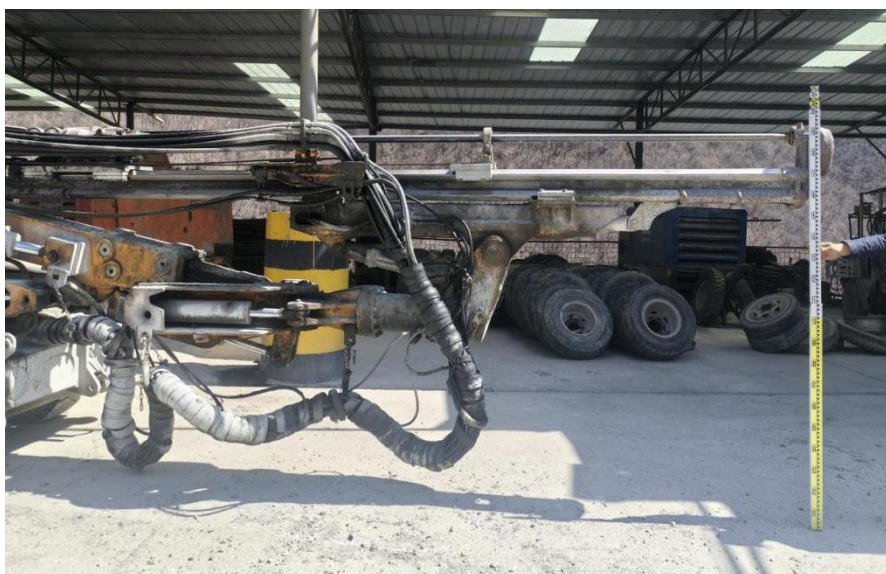
图10 凿岩台车完全复位后推进器顶部距地面高度为1.95m
