# 重庆涪陵中化重庆涪陵化工公司 “2·12”一般高处坠落事故调查报告

重庆市人民政府事故调查组

2023 年 6 月

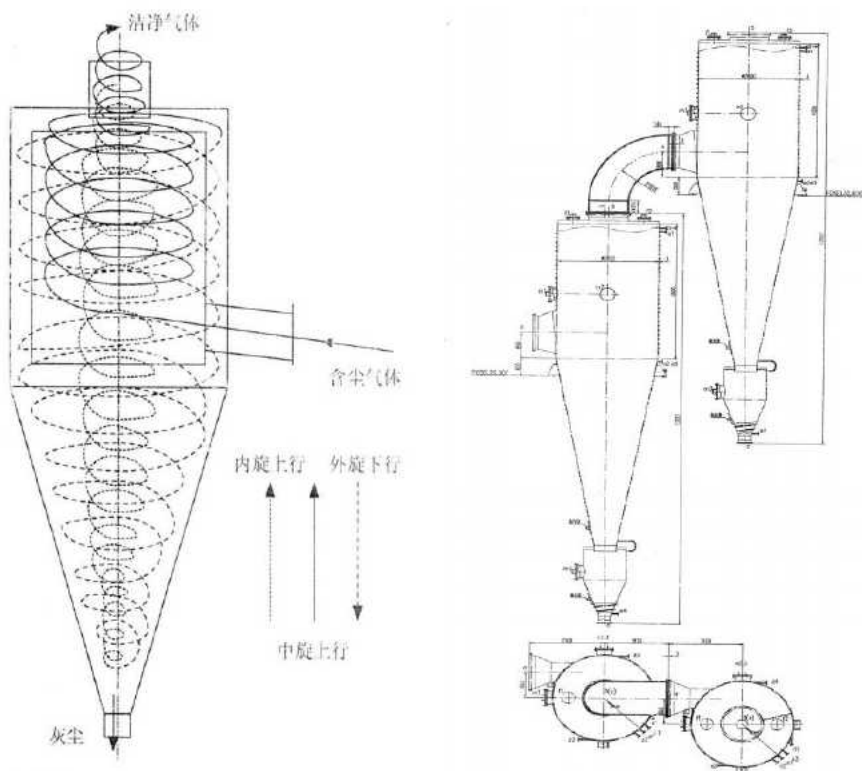
图 1：旋风分离器气流旋转示意      图 2：旋风分离器连接装配示意图

环流式旋风除尘（分离）器的外形为圆柱锥形，气体从直筒段下部以切向方式进入器内内件，在内件中螺旋上升进行一次分离，达到净化要求的气体（占总气体流量的 85%左右）直接从顶部排出，少部分气体连同被分离下来的粉尘由顶部特设旁路引入锥体，在锥体内进行二次分离，分离后的流体在锥体下部沿轴心返回一次分离区，少量气体将粉尘送入灰仓后返回器内（见图 1）。为避免水蒸汽结露使固体物料吸潮造成设备内堵塞，在设备外增加蒸汽伴管，其中设备筒体采用蒸汽盘管，设备锥体及灰仓外采用半管伴热，同时在上述锥体及灰仓小锥体分别增加两台振打器，以进一步减少物料结壁。

涉事的硝硫基（10 万吨）复合肥生产车间安装使用的旋风除尘分离器型号为 S07121A，由设备本体、配套灰仓、振打器、进气分叉管、出气汇总管组成（见图 2）。

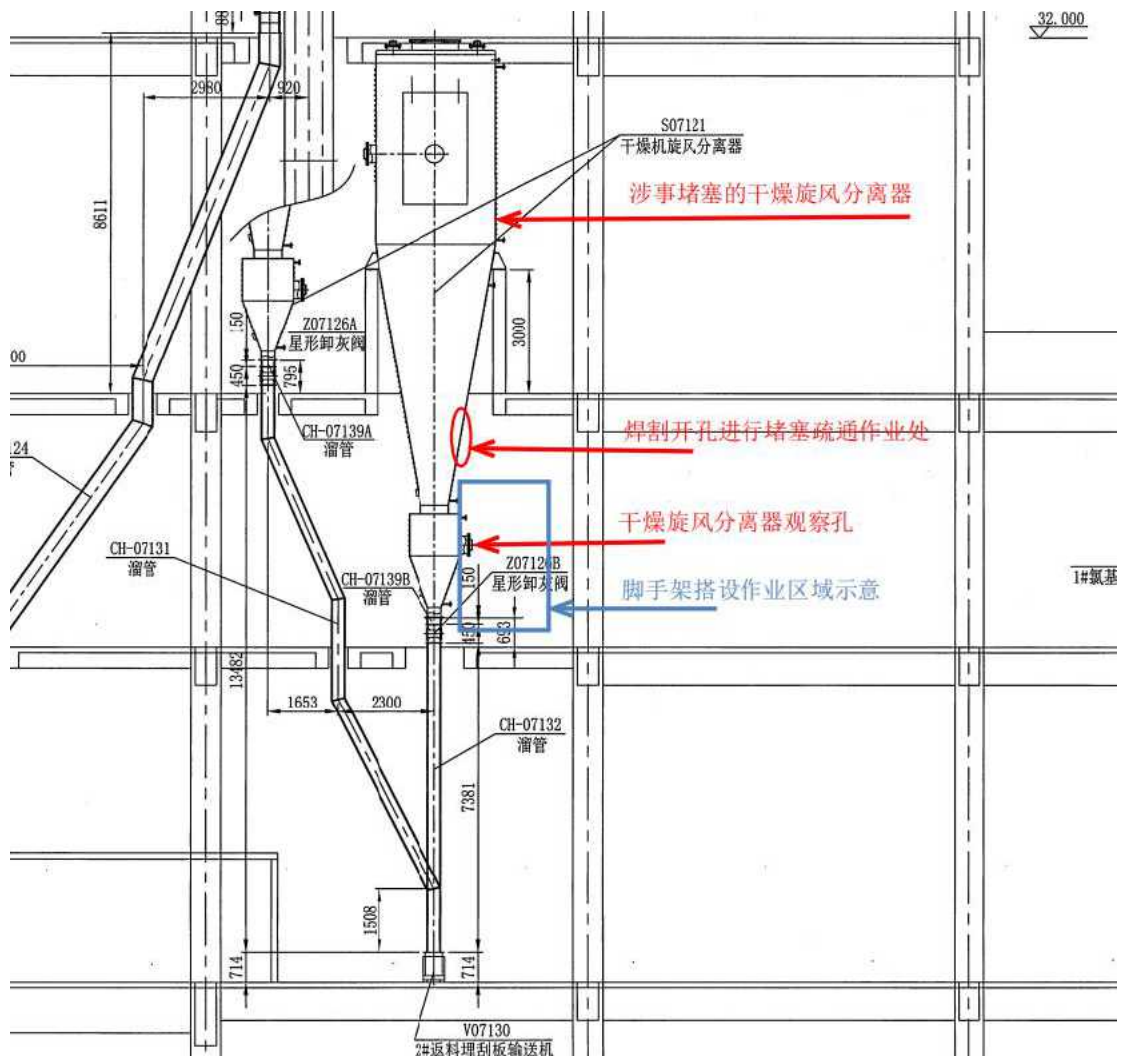
图 3 旋风除尘分离器堵塞疏通作业示意图

### 3.高处堵塞疏通作业概况。

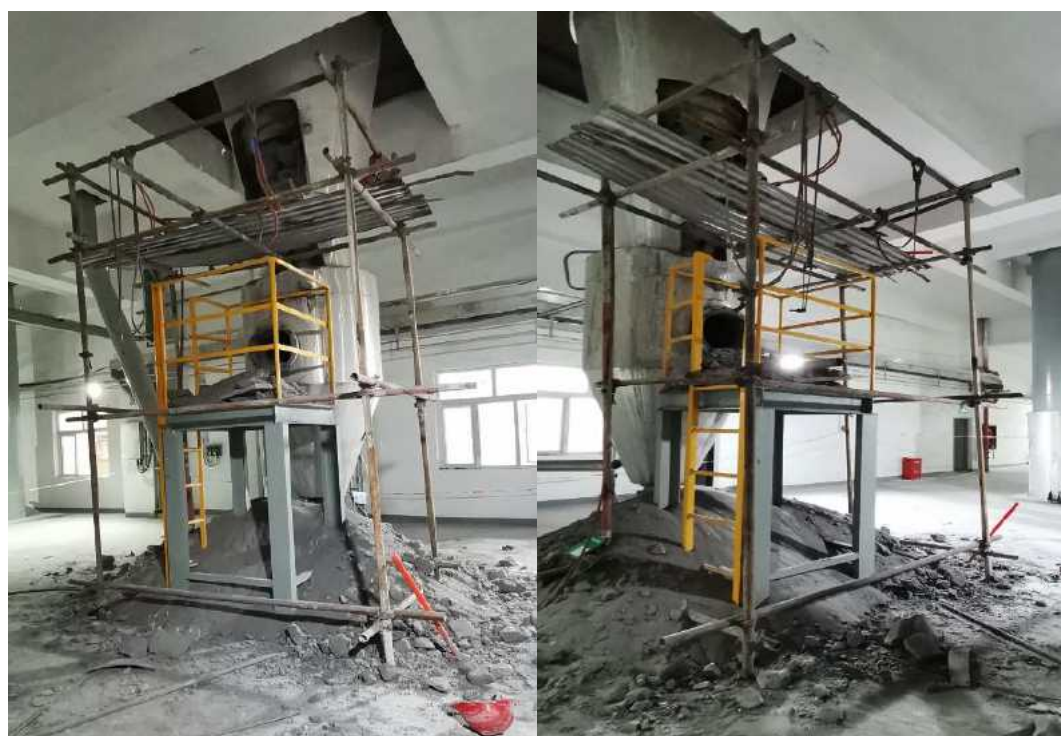
图4 脚手架操作平台

2月12日20时30分许，王良富安排时升丰公司的劳务人员陈志强、王国安轮流登上脚手架操作平台进行旋风除尘器堵塞疏通作业；20时40分许，陈志强清理累了，在翻越作业平台护身栏杆准备下来休息时，不慎从脚手架操作平台上坠落至地面（见图4），坠落高度约3.31m。

事故现场位于磷复肥分厂硝硫基肥（10万吨）复合肥生产车间三楼。事故现场有旋风除尘器、既有操作平台、脚手架操作平台、安全帽、安全带和安全绳（见图4、图5）。

脚手架操作平台由扣件和钢管搭设而成，包括封顶护身横杆和扫地杆共四杆三跨，长约2.35m、宽约1.28、总高约4.08m，第三跨处铺设有供人站在上面作业的竹跳板。该脚手架操作平台无供人员上下的通道，未与相邻构筑物进行任何连接（见图4）。

**2.物的不安全状态。**脚手架操作平台搭设不符合要求。现场用扣件式钢管脚手架搭设了此次事故中使用的灯笼架，灯笼架由4根杆脚手架钢管搭设，灯笼架长度约2.35m、宽度约1.28m、灯笼架高度约3.31m（总高约4.08m，在距顶步架高约0.77m处设置有护身栏杆）；灯笼架为2步架，步距分别为1.61m（第1步架）、1.5m（第2步架），在灯笼架顶步架高约0.77m处设置有护身栏杆；灯笼架未见设置立面防护网、水平兜网和人员上下通道；灯笼架未设置剪刀撑、斜撑、抛撑，灯笼架也未与既有钢平台和设备连接，用手摇动灯笼架存在明显晃动。违反了《建筑施工高处作业安全技术规范》（JGJ80-2016）：“4.1.1 坠落高度基准面2m及以上进行临边作业时，应在临空一侧设置防护栏杆，并应采用密目式安全立网或工具式栏板封闭。5.1.1 登高作业应借助施工通道、梯子及其他攀登设施和用具。5.1.1 攀登作业设施和用具应牢固可靠……。6.1.3 操作平台的临边应设置防护栏杆，单独设置的操作平台应设置供人上下、踏步间距不大于400mm的扶梯。6.3.1 落地式操作平台架体构造应符合下列规定：……3 操

**3.脚手架操作平台的使用不符合要求。**现场勘查发现，灯笼架作业层未满铺脚手板，违反了规范的要求。《建筑施工高处作业安全技术规范》（JGJ80-2016）：“5.2.1 悬空作业的立足处的设置应牢固，并应配置登高和防坠落装置和设施”。《建筑施工扣件式钢管脚手架安全技术规范》（JGJ130-2011）：“6.2.4

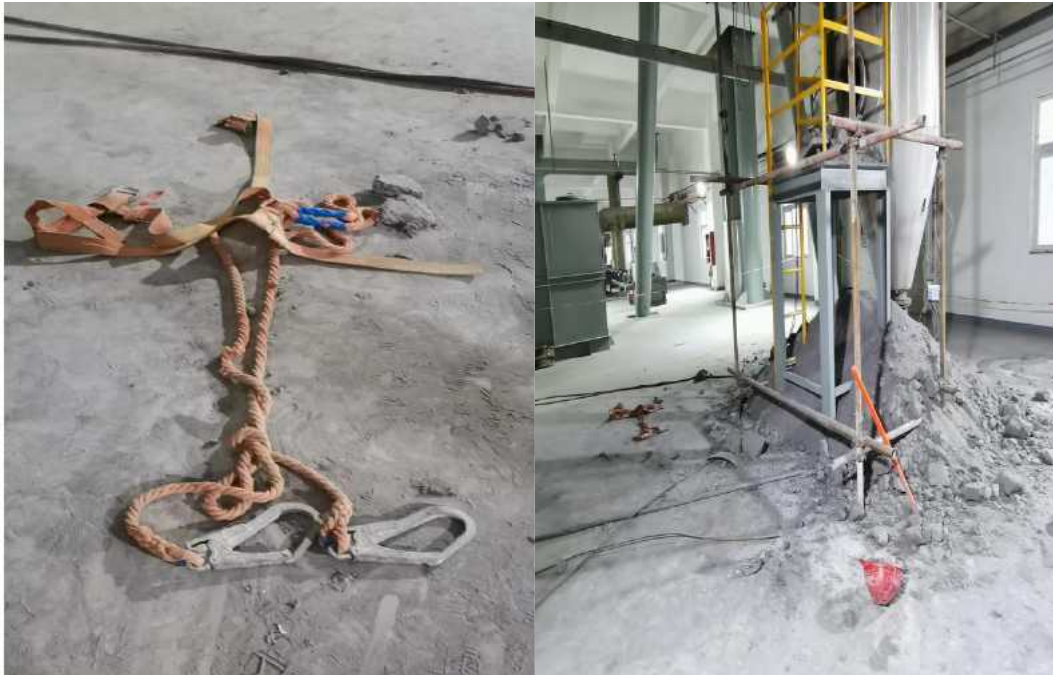
图5 事故现场遗留的安全绳和安全帽

**1.人的不安全行为。**一是死者陈志强从脚手架操作平台下来时，两个安全带挂钩未进行悬挂使用，致使其翻越高处作业平台护栏失足坠落时系于腰间的安全带无法起到保护作用，其行为违反了《建筑施工高处作业安全技术规范》（JGJ80-2016）、《危险化学品企业特殊作业安全规范》（GB30871-2022）、《中化重庆涪陵化工有限公司个人防护用品管控标准》及《中化重庆涪陵化工有限公司高处作业 HSE 风险管控标准》的有关规定。二是涪陵化工公司磷复肥分厂硝硫基（10 万吨）复合肥车间主任王良富作为现场作业监护人，未对高处作业平台“灯笼架”搭设是否合
