## 八步区广西纯一陶瓷有限公司“3·2”机械伤害事故调查报告

2023-04-28 16:55 来源：八步区应急管理局

2023年3月2日21时34分许，广西纯一陶瓷有限公司工人在3号生产线抛光车间调试检查作业时发生一起机械伤害事故，造成1人死亡，直接经济损失约116万元。

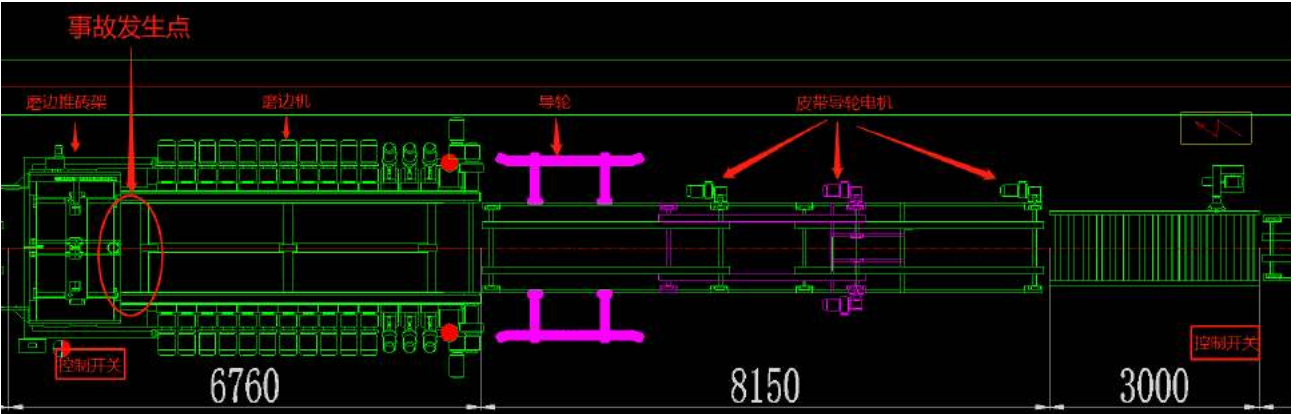
(涉事生产线局部结构分布图)

（1）涉事设备：KBXS1000-1600/52+4（44+8+4）双压带磨边机。

梁X庆在磨边机设备没有安全停机状态下违反公司《磨边线安全操作规程》“严禁在运行机器上走动”横跨生产线, 脚踩设备横梁时失足打滑踏空, 被启动的磨边生产线同步带卷入磨边机下, 夹伤致死。
