## 金安施桥仙桃亮发商贸有限公司“4·30”一般物体打击事故调查报告

2025年4月30日23时36分许，仙桃亮发商贸有限公司在和襄高速一标段租赁运营的3号预制梁场内发生一起一般物体打击生产安全事故，事故造成1人死亡，直接经济损失175万元。

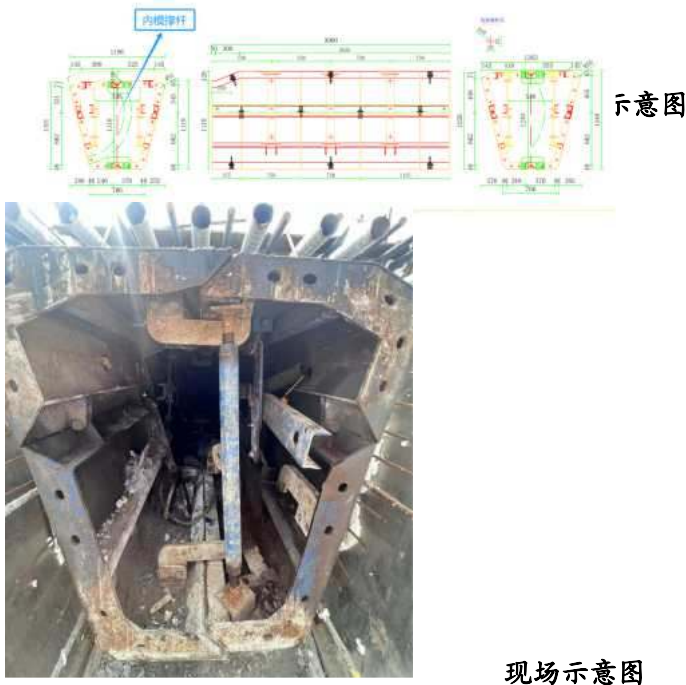
（五）事故现场情况

1. 临时梁场情况。临时梁场位于六安市施桥罗汉祠，总占地面积约3.5万平方米。主要制作T梁和箱梁，其中13米T梁144片、20米T梁312片，30米箱梁407片，共计863片。梁场设有四条龙门吊轨道，箱梁制梁区龙门吊跨度设为40米，T梁制梁区龙门吊跨度为32米。场地内设置100吨龙门吊2台，50吨龙门吊2台，10吨龙门吊6台，共计龙门吊10台。100T龙门吊负责移运箱梁，50T龙门吊负责移运T梁，10T龙门吊负责箱梁、T梁内外模板、钢筋运输、砼浇筑及张拉、压浆设备；场地内小型设备的移运工作，梁场从2023年11月份至2025年6月底进行预制梁制作，预计历时18个月。

经调查认定，该起事故的直接原因是刘\*发在拆除箱梁内模板过程中，违反操作规程作业，在内模模具卡阻时，未及时向现场负责人进行反馈，未使用撑杆对模具进行支撑保护，擅自进入箱梁内模模具进行处置时，箱梁内模模具突然合页回弹并挤压刘\*发。

（一）亮发公司。要深刻吸取事故教训，举一反三，建立健全安全生产规章制度和全员安全生产责任制，加强安全生产管理，压实企业安全管理人员管理职责，主要负责人要带头组织开展事故隐患大排查大整改，重点检查机械设施设备情况，特殊时段作业，要安排安全管理人员进行现场安全管理，有针对性的制定安
