# 无锡华亿达工贸有限公司无锡分公司 “9·29”一般机械伤害事故调查报告

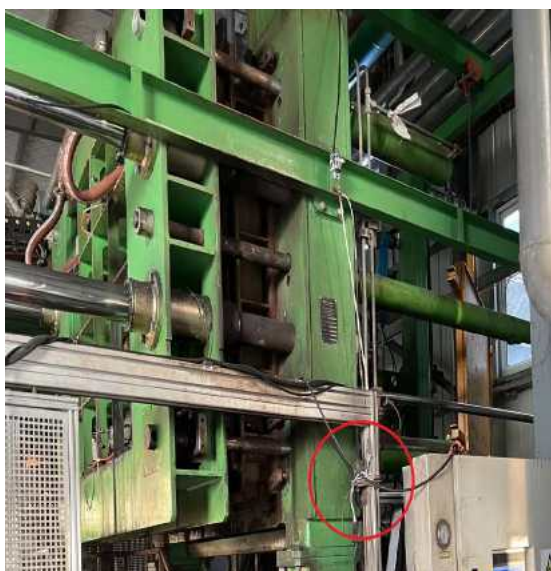
（3）12 号成型机正面朝南，机体前半部分东、西两侧均有高约 2 米的移动式网孔防护门，防护门角落贴有“警告，注意，机器运行时，请勿打开防护门，检修前请先关闭电源”的警示标志，东侧防护门共两扇，其中有一扇处于打开状态，防护门门框上安装有安全连锁行程开关，行程开关被绳子绑扎，如图 1 所示。两侧的防护门之间为取出成型件的区域，该区域地面上散落着一些泡沫飞机机身，地面上有一移动式铁制爬梯，爬梯上有面积约 1 平方米的操作平台，平台上有血迹。爬梯北侧地面上有一男性尸体，身着白色短袖 T 恤，头朝东脚朝西，脸部有血迹，左脸有与成型机身相符合的挤压印记。

图 1 安全联锁行程开关被绳子绑扎

2. 王某某作业时用绳子捆绑固定安全门联锁装置的行程开关，致使安全门联锁装置失效，且在进入成型机合模装置内作业时，未按下控制电箱“急停”按钮，致使成型机安全回路一直处于正常连通状态。当一个生产全流程结束后，由于“启动”按钮未回弹到位，启动回路处于连通状态，成型机再次自动启动，合模装置开始合模，将王某某夹伤致死，这是本起事故发生的直接原因。

1. 华亿达公司无锡分公司应深刻吸取事故教训，举一反三，加强对本单位设备的经常性维护、保养，定期检测，确保设备的安全稳定运行。同时，要结合本单位安全生产的实际情况，加强对作业现场的安全检查、巡查工作，加大对“三违”行为的惩治力度，要通过事故警示教育等手段，加强对从业人员的安全生产教育和培训工作，提高从业人员的安全生产意识和防范事故能力，防止生产安全事故的发生。

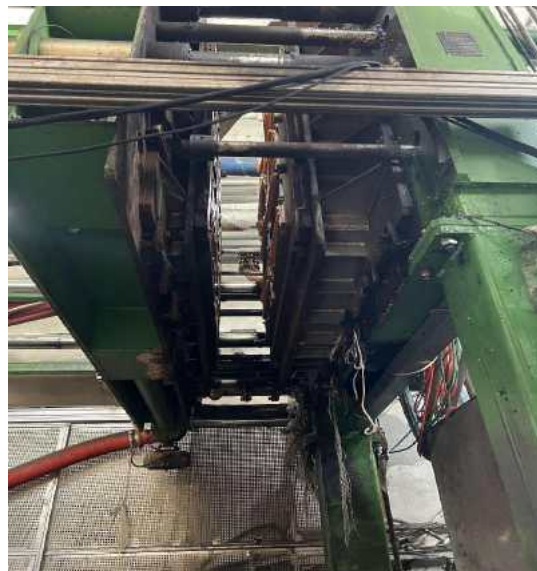
(4) 尸体上方为成型机的移模、合模装置（如图 2 所示），该装置分为南、北两半，由液压机构控制分合，该装置合模区域的南侧为凹模板，北侧为凸模板，模板上粘有一些未脱落的成型泡沫机身，部分模板以及泡沫机身上有血迹，模板表面分布有细小的吹气孔，该装置外部连接了加料管以及空气气管。

图 2 成型机的移模、合模装置

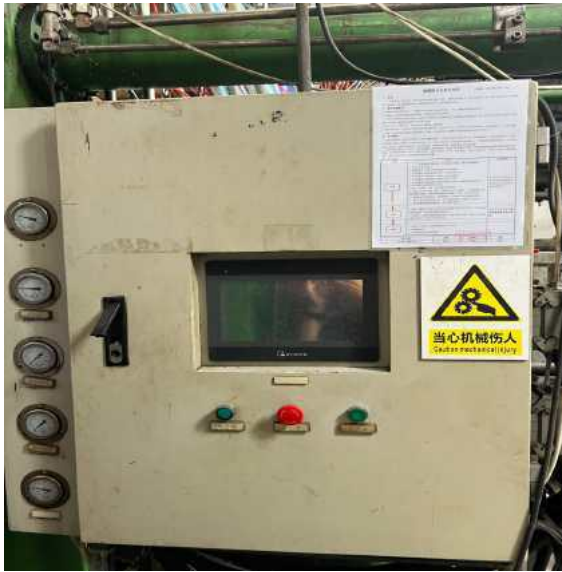
(5) 机身东侧靠近防护门处有一控制箱，控制箱门中间部位有一液晶控制面板，已断开电源，液晶控制面板下方有三个按钮，从左到右依次为绿色“电源”开关、红色“急停”按钮、绿色“启动”按钮，控制箱内部为电气控制零部件，液晶面板右侧有一“当心机械伤人”警示牌，控制箱上张贴有“成型机设备操作规程”，如图 3 所示。根据事发第一时间拍摄的关于控制箱的视频，启动按钮处于内凹状态，如图 4 所示。

图 3 控制面板操作按钮

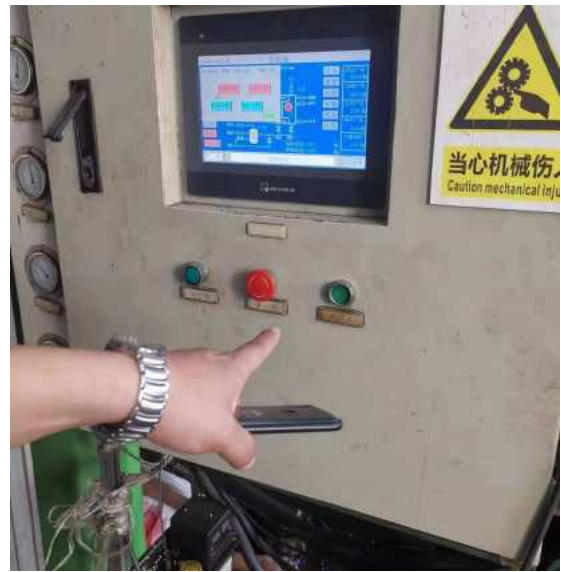
图 4 启动按钮处于内凹状态（第一现场）

经现场反复测试，该设备的安全门联锁装置、“急停”按钮均能正常工作（安全门打开，安全回路断开；按下“急停”按钮，安全回路断开）。根据生产厂家东莞市巴赫精密机械有限公司出具的针对事故设备“EPP全自动成型机”（型号：EB1318T2-EPP）的事故原因分析报告，“当控制箱‘启动’按钮出现凹陷：在安全回路正常的情况下，有可能会造成设备再次启动；按下“急停”按钮设备会停止运转”，该结论符合现场测试结果。

1. 全自动成型机的“启动”按钮出现故障，在事故发生前被按下后未能自动回弹到位，致使启动回路处于连通状态。
