# 绩溪县永波商贸有限公司“3·5”一般火灾 事故调查报告

宣城市调查组

2025 年 5 月

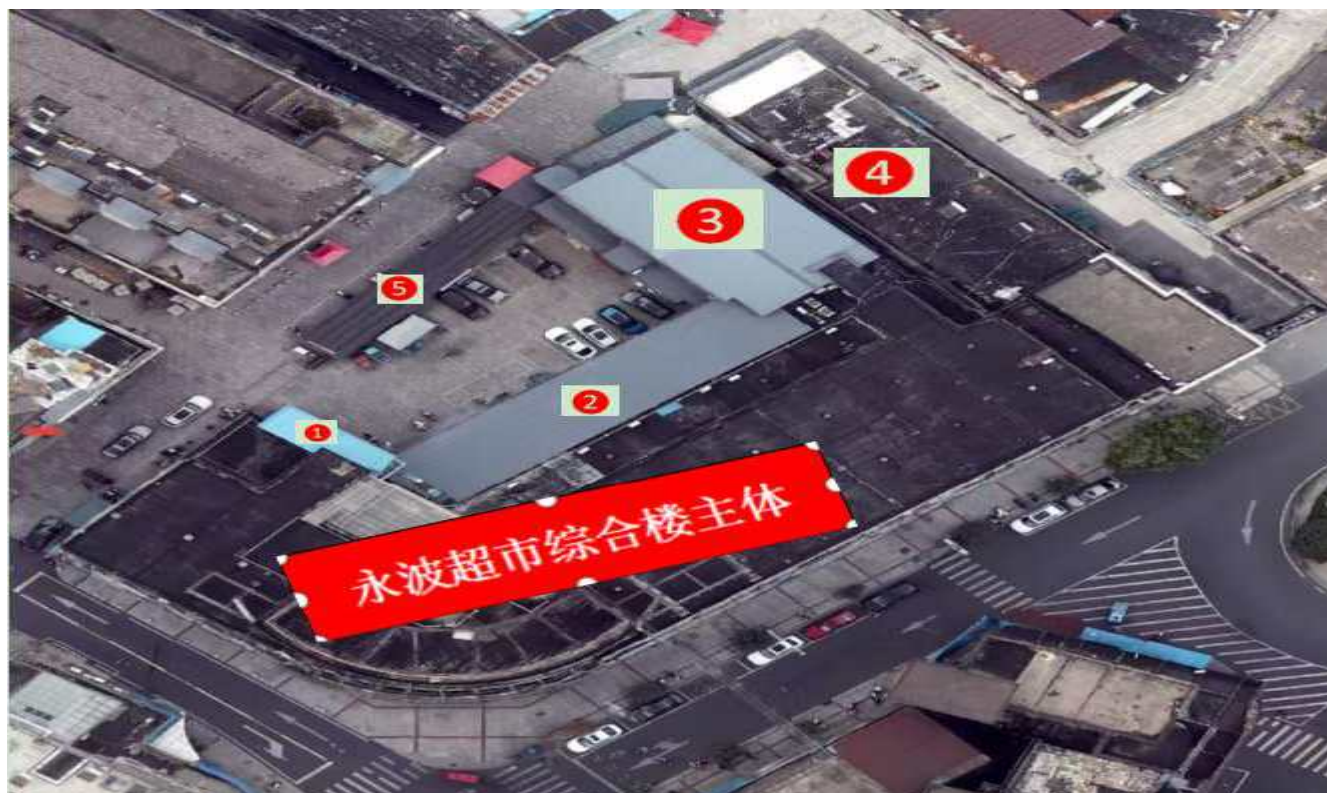
(图2 综合楼新建部分示意图)

步行街二期沿街综合楼（见图 2）产权为绩溪县万家房地产开发有限责任公司所有，2004 年 1 月办理建设工程规划许可证，建设规模为东楼五层框架结构 3800 m<sup>2</sup>、南楼 5-6 层 3500 m<sup>2</sup>。2005 年 1 月 10 日办理了两个土地证，编号：绩国用（2005）第 004 号、绩国用（2005）第 005 号，土地使用权面积分别为 2960 m<sup>2</sup>、680 m<sup>2</sup>；于 2005 年 1 月 12 日办理了房产证，权证字号：房地权绩公字第 781 号。

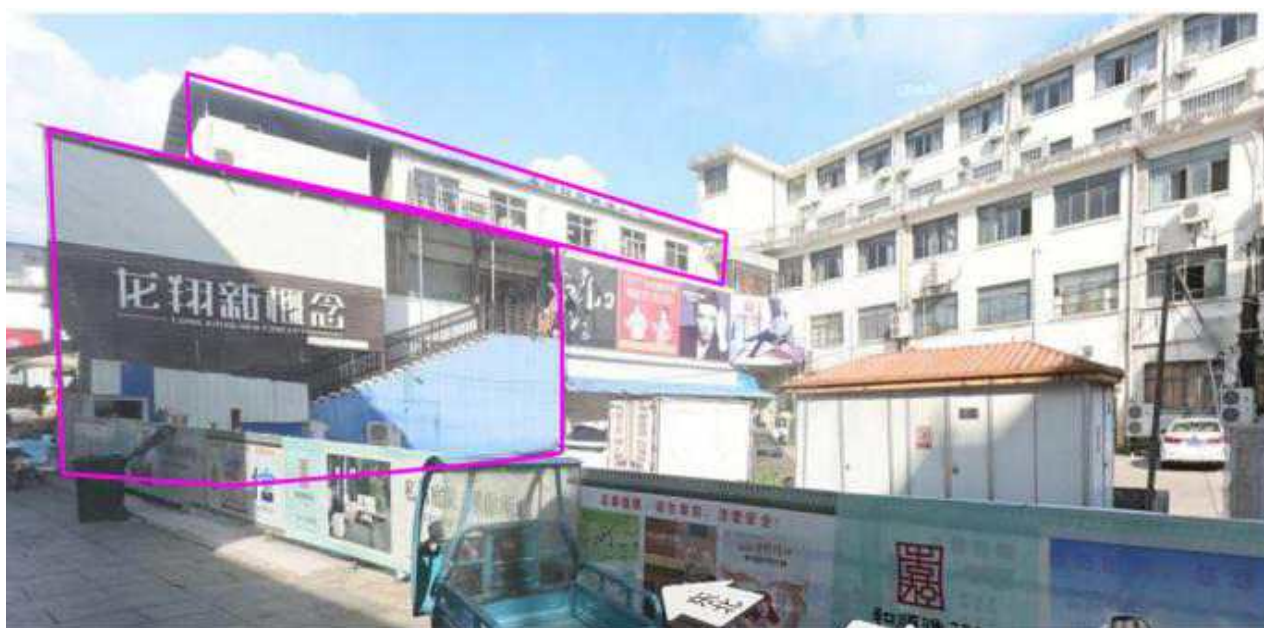
（图 3 综合楼北侧违章搭建照片（截至 2016 年情况））

1、3、5号钢结构的多次改扩建工程均未在绩溪县自然资源局申请办理相关审批手续。其中：**1号钢结构**：2022年7月左右，张正波在该处加装了钢结构封闭式楼梯。**3号钢结构**：2009年，张正波租用了3号钢结构所在位置的店面，经营龙翔新概念商场，并在未取得许可的情况下搭建了室外楼梯。2016年，张正

波在 3 号钢结构位置加盖了第三层建筑物。（楼梯及第三层加盖房屋见图 3）

2022 年，张正波对 2009 年搭建的室外楼梯区域进行扩建封闭，并对 2016 年加盖的第三层建筑进行了翻新加固。

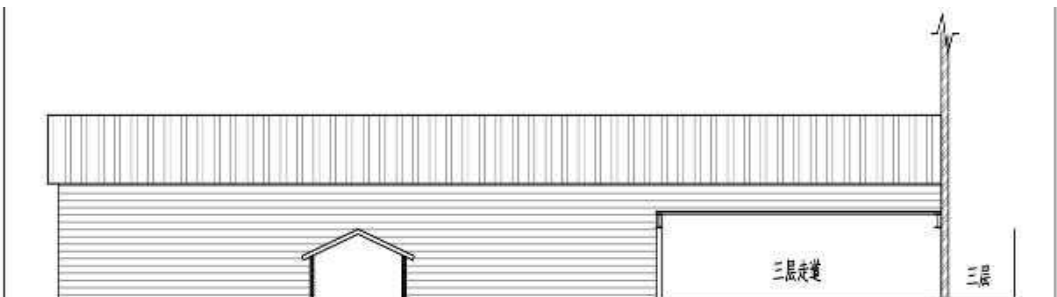
(图6 火灾现场一层仓库立面图)

对北面钢结构一层仓库进行细项勘验，仓库夹层烧损程度重于下层，夹层向下垮塌，夹层钢柱钢构件向下层弯曲且变形变色程度重于下层，夹层顶板钢构件呈蓝黑色，顶板东侧向下塌陷。夹层钢结构与框架结构结合处的框架柱靠近钢结构一侧烧损剥落程度重于其它侧。夹层地面可见部分燃烧残留的灰化物。

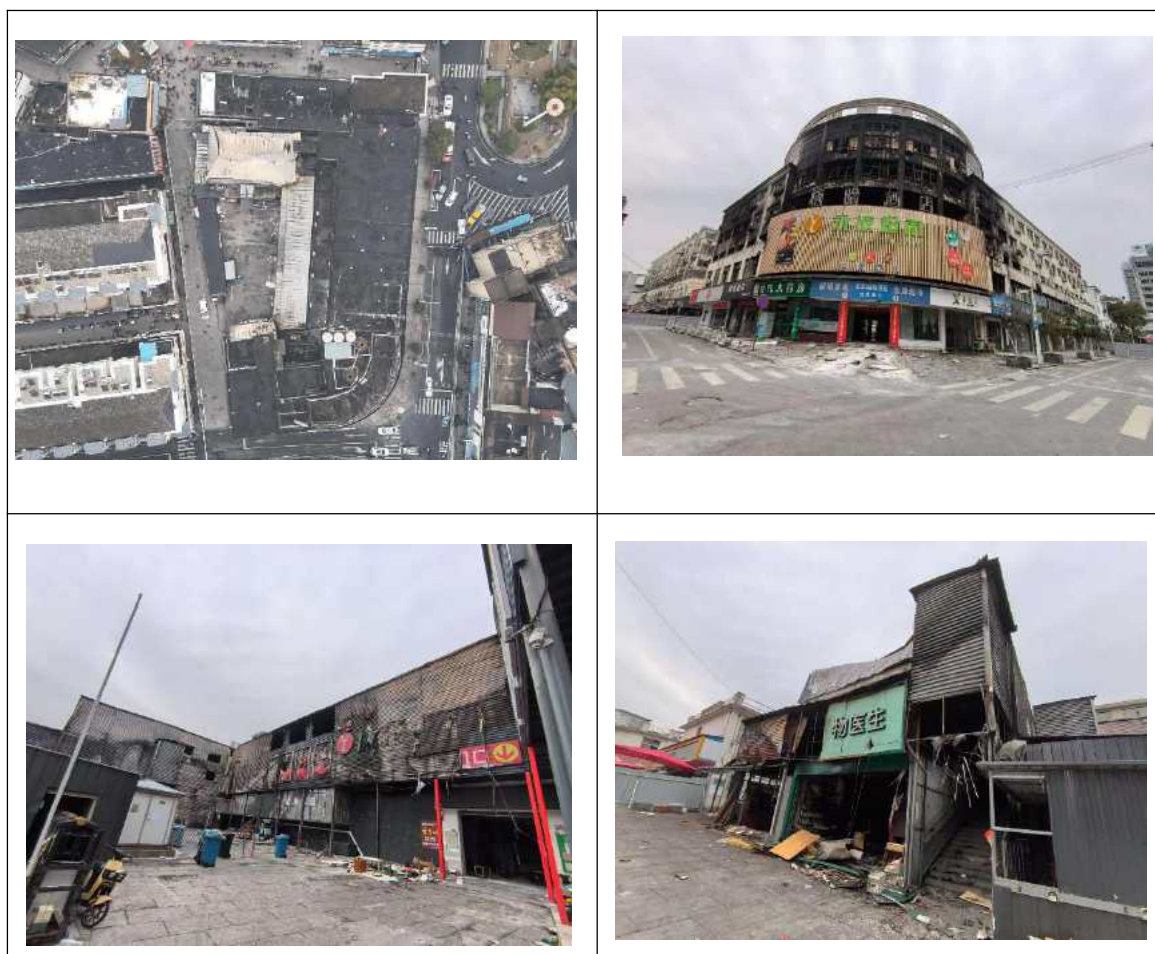
(图8 起火建筑外部过火情况)

经勘验，北楼北侧外墙西段外窗上方有轻微烟熏痕。东楼东侧外墙自永波超市广告牌北侧二层向上烟熏严重，空调外机严重烧损。南楼南侧外墙、窗户、空调外机等严重烧损，永波超市广告牌上方最为严重向南逐渐减轻。从建筑西侧看，北楼西墙植物医生店烧损严重向两侧逐渐减轻。北段钢结构南墙、东段钢结构西墙、南段钢结构北墙均严重烧损。建筑及周边未发现烟囱。

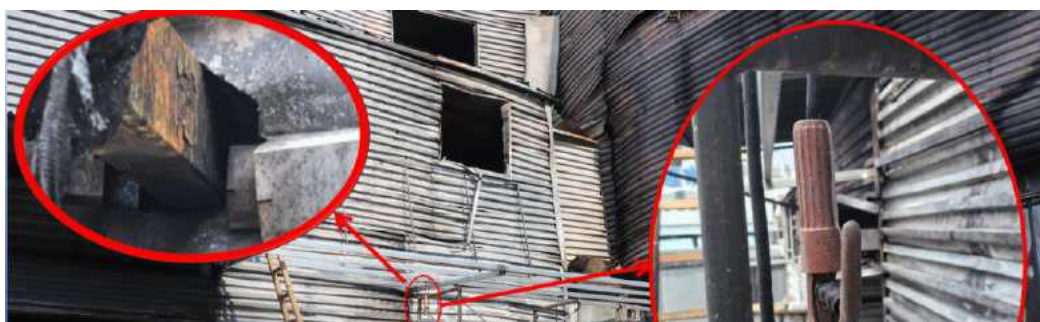
(图9 现场电焊作业相关设备)

夹层顶板设有一 LED 照明灯，其配电线路连接至夹层南墙开关处。对照明灯及配电线路残骸进行勘验，未发现明显故障痕迹，将残骸提取。夹层南墙压型钢板有三处孔洞，中间孔洞位于中央两块压型钢板连接处，其金属表面呈黑色氧化层，切口有明显熔痕，熔痕边缘粗糙，周边可见少许金属熔滴物，对其筛选并提取，在该孔洞正下方的一层仓库及夹层地面残留物中筛选出少量金属熔滴物并提取。其他两处孔洞无以上痕迹。中间孔洞下方发现一钢质脚手架，脚手架西侧最上段悬挂一焊枪，焊枪配电线路连接至地面距脚手架东南侧约 3 米处电焊机上，电焊机电源线连接在地面一插排上，插排自消防泵房配电柜引出。

综合调查询问、视频分析、现场勘验、模拟实验，并结合现场烟气蔓延规律，认定起火时间为2025年3月5日9时55分，起火点位于绩溪永波商贸有限公司北侧钢结构仓库夹层内靠近压型钢板处，起火物为仓库夹层内聚苯乙烯泡沫盒。本起事故的直接原因是：焊工周宝勇、张敏违法违规动火作业，电焊操作产生的高温焊渣引燃永波公司北侧钢结构仓库夹层内的聚苯乙烯泡沫箱引发火灾。
