## 营口昌成新材料科技有限公司“1·23”一般火灾事故调查报告

# 营口昌成新材料科技有限公司“1·23” 一般火灾事故调查报告

2026 年 4 月 29 日

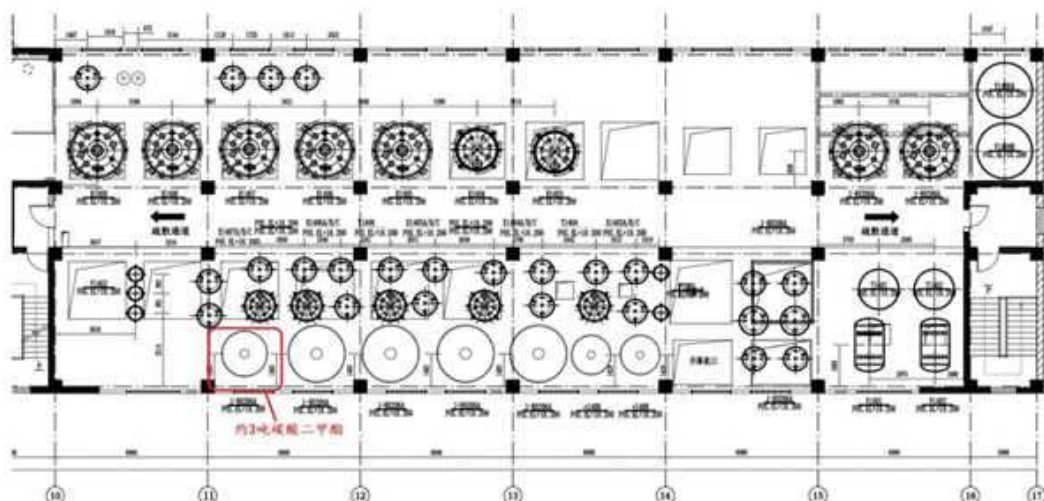
(图2 东区4楼平面结构图及存储碳酸二甲酯储罐位置)

回收的碳酸二甲酯分别存储在一车间东区 4 楼编号 V1407 的 1 个高位搪瓷罐内（储存约 3 吨）及 1 楼编号 V1112、V1113 的 2 个 PPH 材质罐内（共计储存约 5 吨）（见图 2、图 3）。

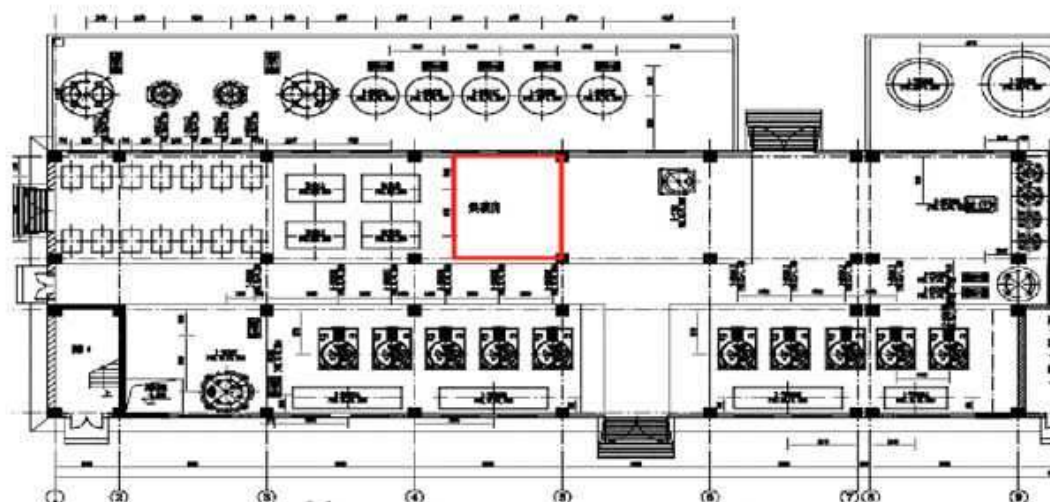
(图4 西区1楼平面结构图及烘碳房位置)

营口昌成在一车间西区一楼西北侧设置烘碳房，面积约140.8平方米（见图4），用于公司外购的个别批次水分不合格的活性炭干燥临时用房，日常由五车间使用。

人通过手动托盘车运输。运输过程中，存在活性炭渗出落于设备表面和地面的情况。

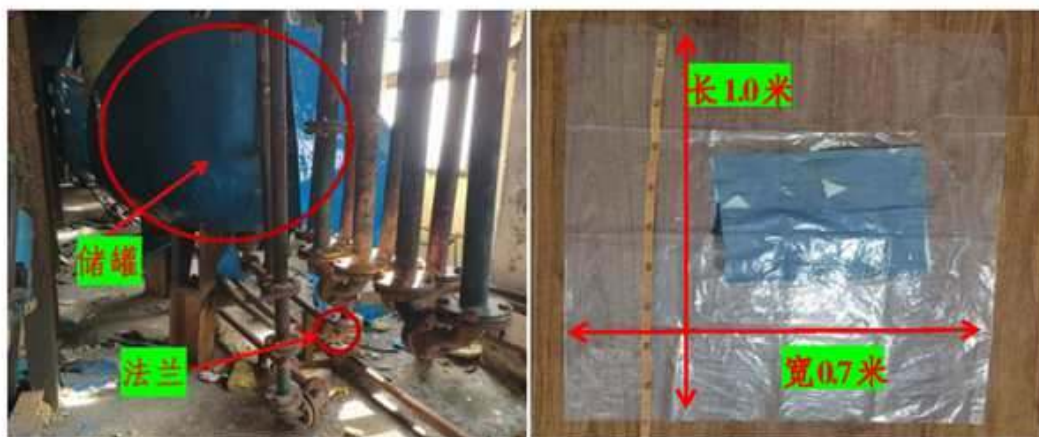
（图 5 碳酸二甲酯储罐及法兰） （图 6 塑料袋及抹布）

15时许，营口昌成一车间班长刘某在东区4楼巡查时发现与储存回收碳酸二甲酯储罐相连的管道法兰处渗漏（见图5），使用抹布擦拭处理后打开渗漏法兰，更换了法兰垫片后，将法兰螺丝拧紧固定。拆卸法兰期间，管道内残留的碳酸二甲酯液体随

即泄漏，刘某应急使用 2 个盛装抹布等垃圾的塑料袋（长 1 米、宽 0.7 米，见图 6）进行盛接，外漏的碳酸二甲酯被塑料袋内 6-7 块抹布（长、宽均 0.34 米）部分吸附，随手将塑料袋放置于东区 4 楼西门口角落处（见图 7），接对讲机其他工作安排后，离开该区域。

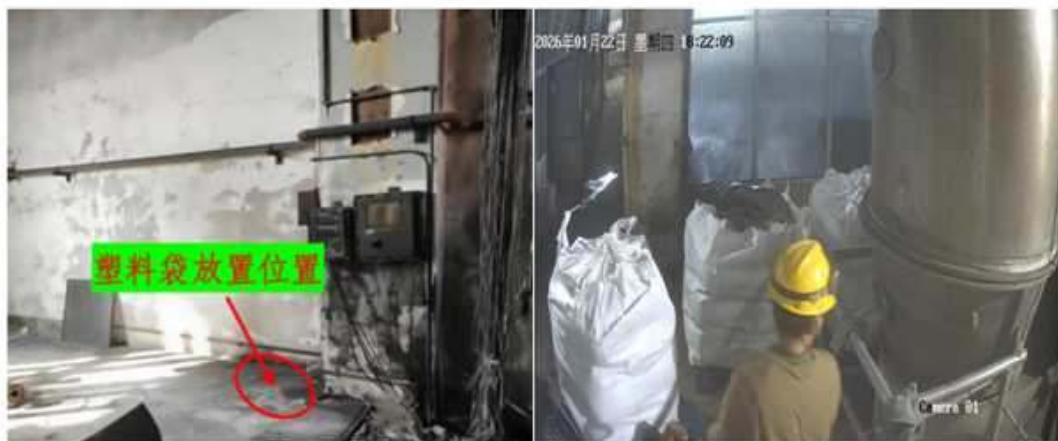
（图7 东区4楼塑料袋放置位置） （图8 西区1楼吨袋放置视频截图）

1 月 22 日下班前，一车间操作工李某、刘某、侯某汉等 3 人相继将 1 个混有碳酸二甲酯废料的吨袋及 4 个装有岩棉渣、聚氨酯发泡碎块及其他保温废料等垃圾的吨袋放置于一车间西区 1 楼北门口附近的干燥罐东西两侧。上述 5 个吨袋计划次日上班后，统一由叉车运走处理（见图 8）。

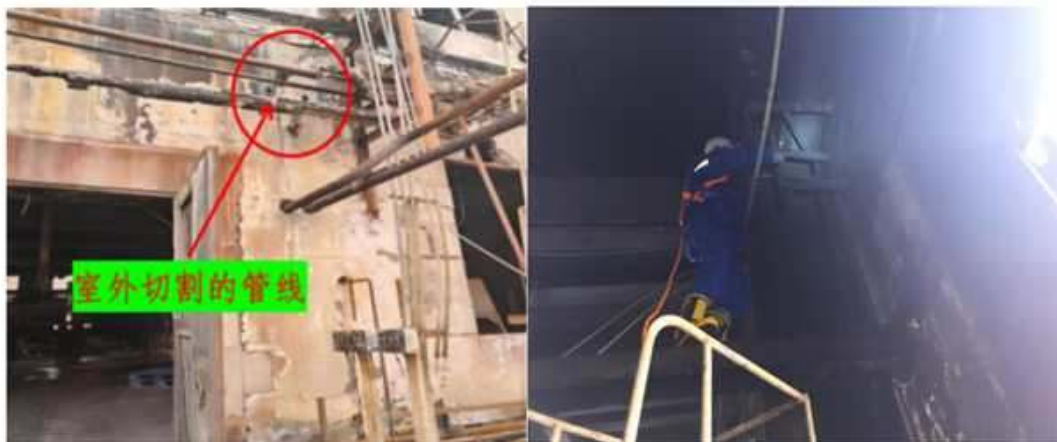
（图9 西区1楼室外管道切割位置） （图10 复盘常某西区1楼管道切割位置）

期间，常某、于某龙完成2楼管道切割后，到1楼北门外继续切割从2楼经过1楼通向室外的管道（见图9）。切割完成后，计划切割一车间西区1楼干燥罐东北侧上方的管道（见图10）。

在进行1楼管道切割动火作业前，常某、于某龙向宋某治确认该区域的管道是否可以拆除，经宋某治向其二人确认反馈后，常某首先完成了室外的管道切割，然后通过爬梯站立在距地面约3米处的管廊上，准备对1楼室内干燥罐东北侧上方的管道进行切割，于某龙负责在2楼扶着管道上端。

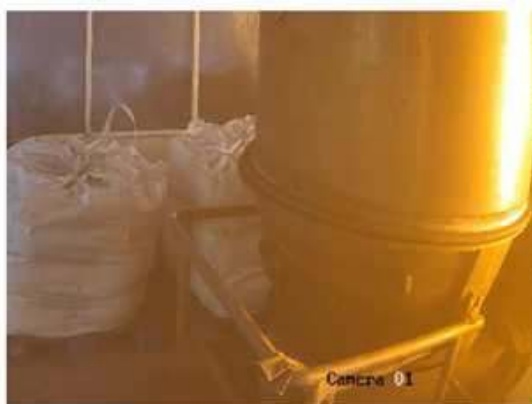
（图 11 火灾发生时现场视频截图）

10时38分许，常某在切割管道期间，电焊切割产生的焊渣落入干燥罐东北侧地面临时放置盛装沾有碳酸二甲酯抹布等废

旧杂物吨袋内，碳酸二甲酯遇热急剧挥发、瞬间起火（见图 11），由于干燥罐上下结合处以及干燥罐下方地面有沉积和工人运输过程中从碳粉袋中渗出的碳粉参与燃烧，快速将周边吨袋引燃。起火后，高温烟气迅速沿起火点东侧上方 1、2 楼间的吊装口（见图 12）蔓延上升至 2 楼，并沿管道缝隙处上升至 3 楼、4 楼，相继将现场 PP 管线、保温材料、线缆、线缆槽及一车间西区北门外喷淋塔及配套管线引燃，火势沿线缆槽蔓延至车间东区。

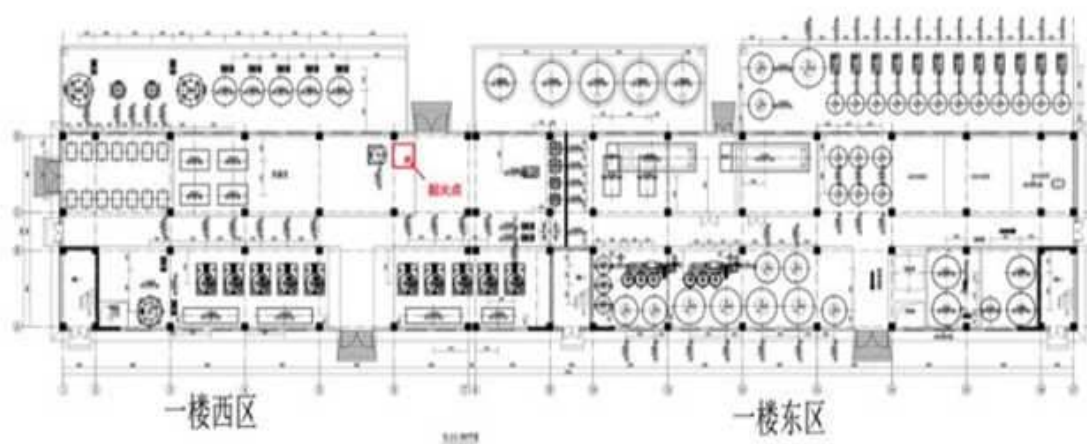
（图 13 一车间西区 1 楼起火点位置图）

经调查认定，起火时间为2026年1月23日10时38分许；起火部位位于营口昌成一车间西区一层；起火点位于一车间西区一层设置的干燥罐东北侧；直接原因为现场施工作业人员在对一车间西区一层干燥罐东北侧上方设备管道进行电焊切割时，焊渣落入干燥罐东北侧地面临时放置盛装沾有碳酸二甲酯抹布等废旧杂物吨袋内引燃可燃物成灾。
