2023.10.7广西天力食品“8.28”一般机械伤害事故调查报告

来源：柳南区应急管理局 时间：2023-10-09 10:05

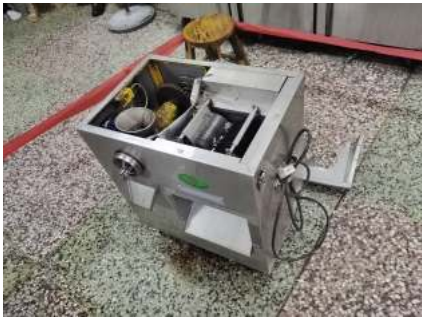
图 1 涉案绞切机

事故发生点位于该公司天力面馆的原辅料预处理间，涉事设备绞切机（如图一所示），功率1.1KW，电压220V，频率50HZ，型号为QJH-PC22，编号2019071905-U，生产日期：2019年07月，生产厂：浙江千家汇电器设备有限公司。

2023年8月28日上午10点20分许，配馅工邓某红在原辅料预处理间未切断电源清洗处于运行状态的绞切机时，不慎将手伸入绞切机内部造成卷入伤害。

2023年8月28日上午10点20分许，配馅工邓某红在原辅料预处理间未切断电源开关清洗处于运行状态的绞切机时，不慎将手伸入绞切机内部造成卷入伤害。

柳州市柳南区广西天力食品有限公司配馅工邓某红，安全意识淡薄，违反操作规程带电作业<sup>[[1]]</sup>，不慎将手卷入启动的绞切机内部造成伤害。

- (一) 柳州市柳南区广西天力食品有限公司，按照“四不放过”原则深刻吸取事故教训，加强对企业负责人与从业人员的安全生产教育和培训，在有较大危险因素的场所和设备上，设置安全警示标志，操作规程上墙。
- (二) 柳南区潭西街道办事处，依法落实属地管理责任，对辖区内企业进行安全检查，加强对社区工作人员的工作培训和指导，提高监管工作的水平，检查时根据内容认真核查，对发现问题积极督促企业整改，防止此类事故再次发生。
- (三) 柳南区市场监管局，按照管行业必须管安全的要求，明确执法人员职责，切实履行安全生产监管职责，并形成检查记录，杜绝此类事故的发生。
