## 海丰县附城镇“6·3”一般起重伤害事故调查报告

2025年6月3日，海丰县八九九汽车维修服务中心发生一起起重伤害事故，造成1名工人当场死亡，直接经济损失约72万元。

经调查认定，海丰县附城镇“6·3”一般起重伤害事故是一起因汽车维修工违规操作举升机、汽修中心安全管理不到位且对员工培训不足导致的生产安全责任事故。

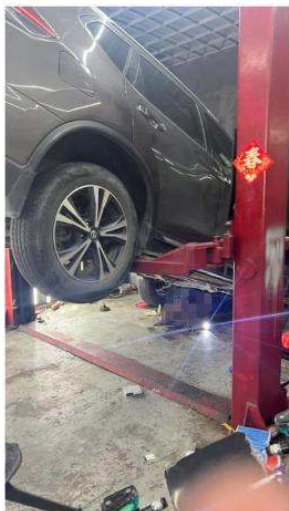
2025年6月3日13时50分左右，庄\*驾驶车牌号为粤 N\*\*\*\*\*的汽车到八九九汽修中心进行汽车保养，包括日常检查车辆、更换机油。毛\*远跟庄\*确认需求后，将车辆行驶至保养工位。毛\*远使用举升机将车辆先后提升2次（第1次是为了放掉车辆机油，第2次是为了检查车底螺丝有没有拧稳）。毛\*远使用举升机将车辆第2次提升时，毛\*远和张\*媛均在车底下检查车辆，突然车辆失去平衡前倾，张\*媛及时从车辆逃离出来，毛\*远未能及时逃离车底，被车头压住（见图1）。

图 1. 现场人员所拍摄相片

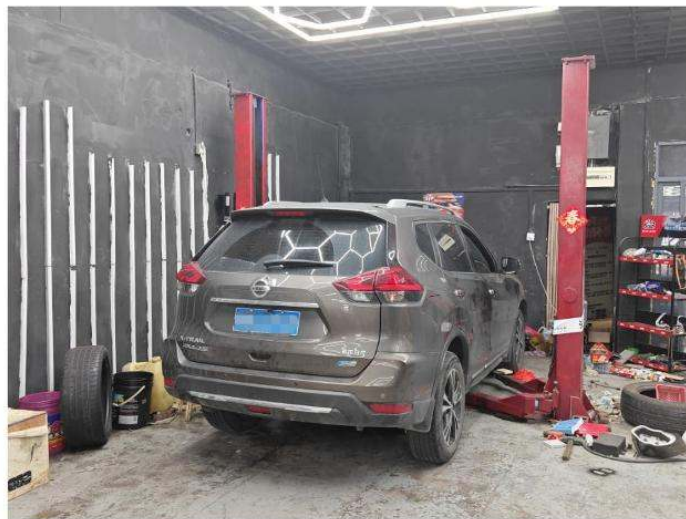
图 2. 事故现场相片

事故现场位于海丰县附城镇联河二环南路 283 号的八九九汽修中心，面积约 120 平方米。店门位于南侧，入门为美容保养工位，西北处是保养工位（未划定专用区域，长约 7 米，宽约 2.7 米）。保养工位内有 1 辆汽车（悬挂车牌号码：粤 N\*\*\*\*\*）和 1 台举升机（见图 2）。举升机两侧的支撑臂已被收起至两侧支架，举升机靠东北处的 1 条支撑臂托盘上放有 1 块方形石块（见图 3），靠西北侧的 1 条支撑臂上胶垫脱落。保养工位地面上可见一大片机油油迹。现场未发现规章制度、操作规程上墙，也未见安全警示标志。

**（一）八九九汽修中心及其主要负责人钟\*金**，要举一反三，认真汲取事故教训，强化安全生产认识，高度重视安全生产工作，按最新行业规范对安全生产责任制和操作规程进行一次全面梳理，组织员工进行一次大培训，对公司安全隐患进行一次全面大排查，特别是要严格按照有关法律法规和标准要求作业，落实操作规程和警示标志张贴要求，有效落实安全生产主体责任。

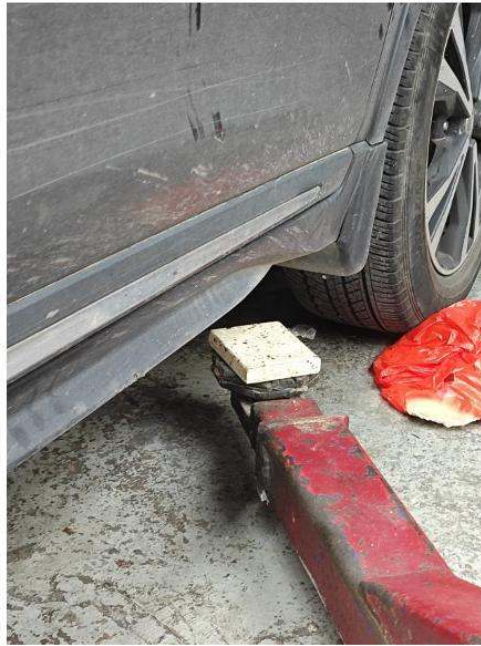
图 3. 举升机靠西北侧支撑臂相片

1. 毛\*远在进行举升作业时，违规在支撑臂托盘上垫上方形石块（非标准配件），石块具有稳定性差、摩擦力不可控等特性，易使举升机支撑点与车辆接触面发生滑移。
