# 地铁4号线登州南路站“10·12” 较大坍塌事故调查报告

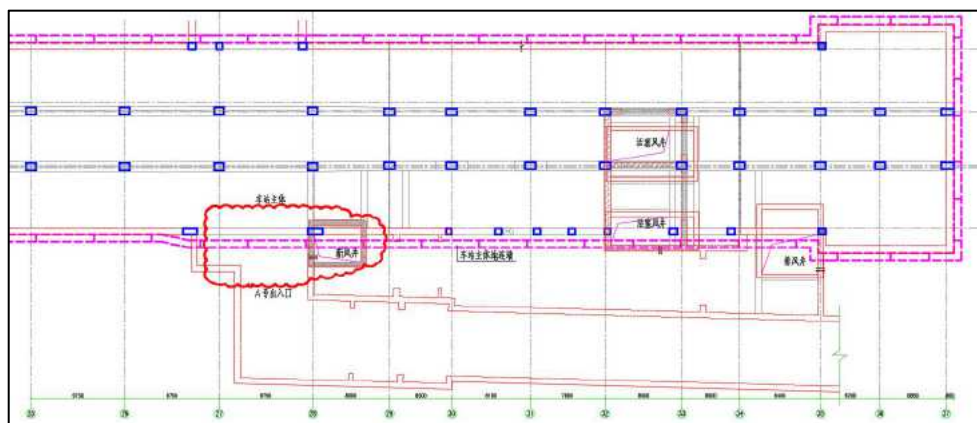
图2 事发地点A2出入口与车站连接口和新风井范围平面图

地铁4号线南段登州南路站南侧附属结构包含A2出入口及2号风亭，二者为一体结构，内部用混凝土墙隔开，附属结构顶、底板与车站主体结构相连。其中A2出入口包含与车站连接口、出入口通道和地面出入口三部分；2号风亭包括2个活塞风井、1个排风井、1个新风井。事故发生点位于A2出入口与车站连接口和新风井范围。

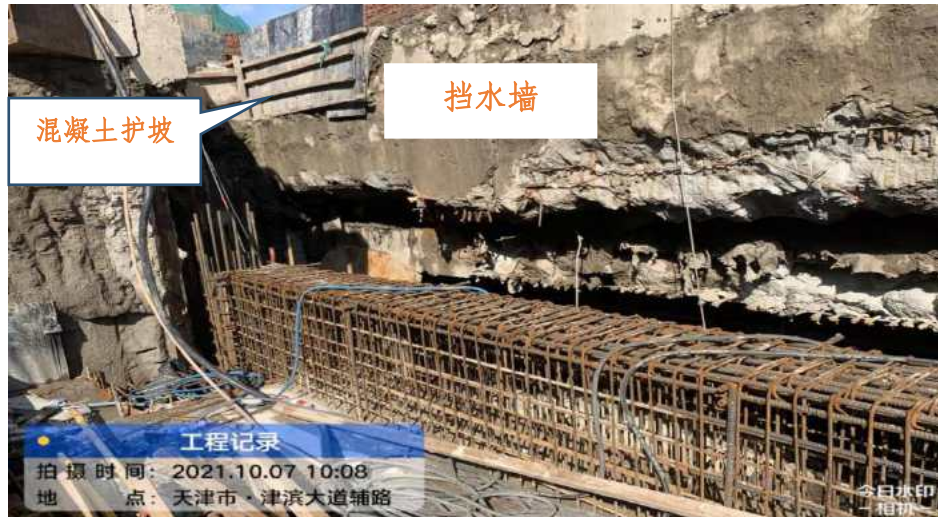
图 5 坍塌前护坡、挡水墙原状

防止边坡土体滑落,宣通公司在之前已凿除的 7 米冠梁处<sup>①</sup>浇筑了素混凝土护坡,并在整体冠梁上方砌筑了红砖挡水墙(高 1 米,厚 0.24 米),然后进行基坑开挖工作。

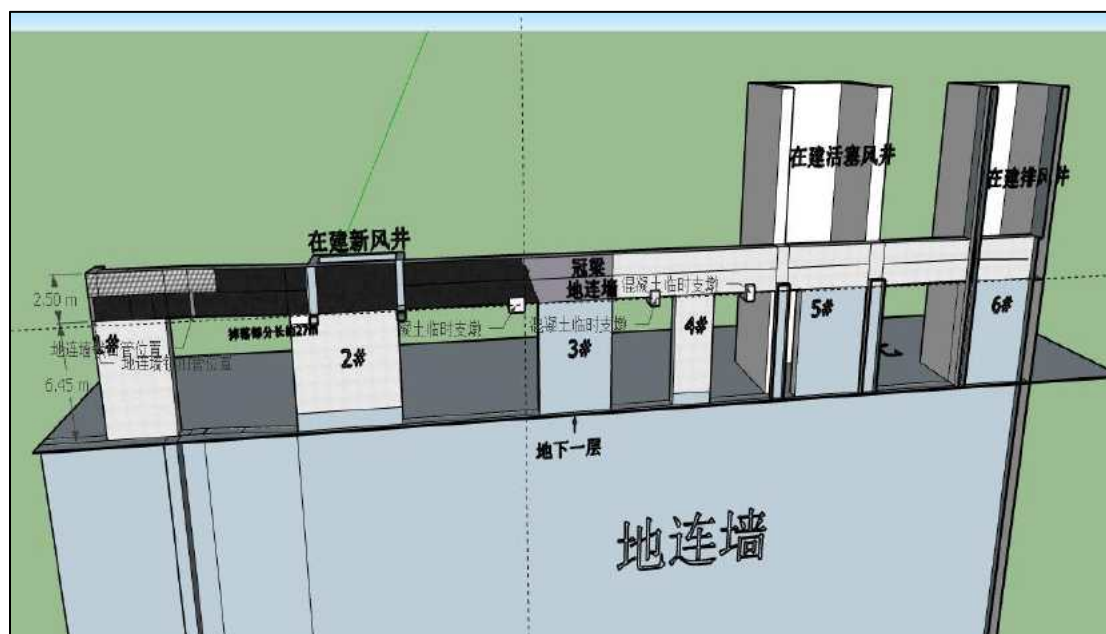
图 6 地连墙开洞及临时支撑地连墙部位示意图

2021 年 8 月 25 日,登州南路站南侧附属结构基坑开挖到底后,为了使附属结构顶、底板与车站主体结构连接,隧道公司安排中亚世纪公司(陈贵施工队)开始跳仓凿除附属结构与车站主体结构之间的原车站主体基坑围护结构地连墙,一共凿开 5 个孔洞(自西向东宽度分别为 7.7 米、6.6 米、5.06 米、9.1 米、8.1 米,高度均为 6.45 米),预留包括两侧在内的 6 个临时支撑地连墙(自西向东宽度分别为 4.4 米、7.81 米、4.91 米、3.22 米、4.1 米、2.6 米,高度均为 6.45 米),作为上部冠梁及地连墙的支撑。

部地连墙及冠梁。至事发前 10 月 11 日，4 号临时支撑地连墙已切割并清理完成，5 号和 6 号临时支撑地连墙正在切除。

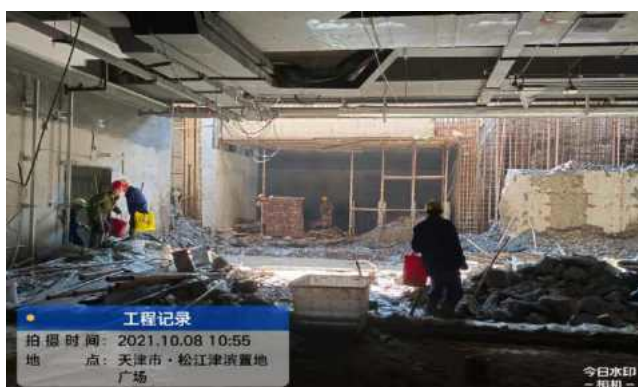
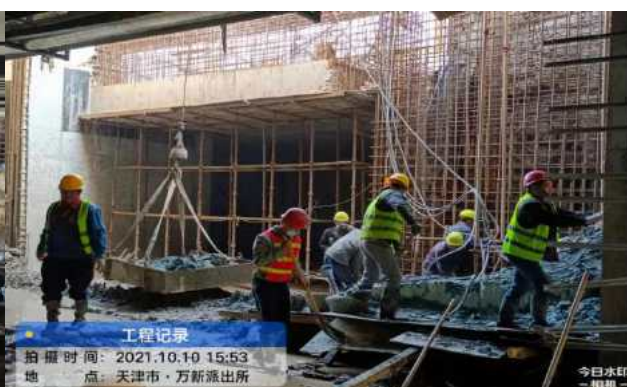
图 7-1 1 号地连墙临时支撑墙凿除过程

2021 年 9 月底，施工单位安排张清均队伍，开始凿除西段 1 号和 2 号临时支撑地连墙。其中 1 号临时支撑地连墙在 9 月 29 日至 10 月 10 日之间凿除；2 号临时支撑地连墙于 9 月 29 日开始凿除，至事故发生时已凿除至底板上 1.5 米处。

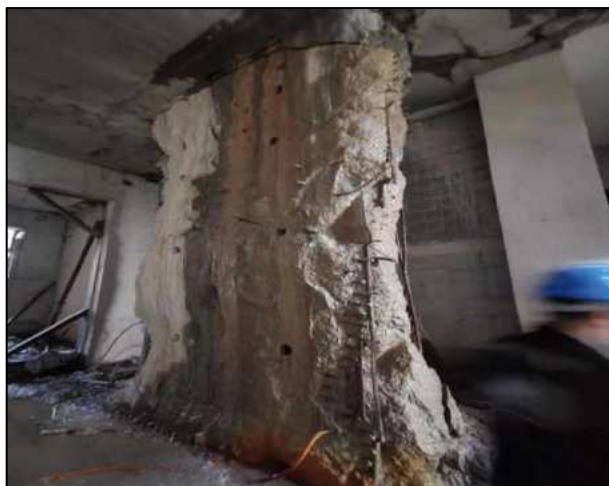
图 9 3 号地连墙临时支撑墙

10 月 11 日，中亚世纪公司（陈贵施工队）对 3 号临时支撑地连墙上部冠梁及地连墙开始凿除，12 日上午完成并割断连接钢筋。

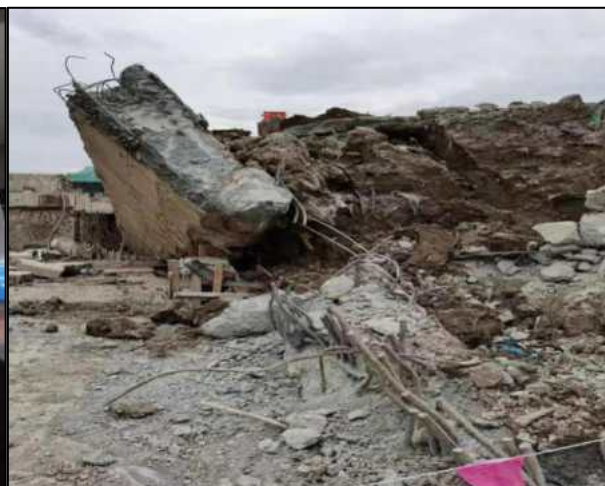
图 10 3 号地连墙临时支撑墙与冠梁连接钢筋

已割除

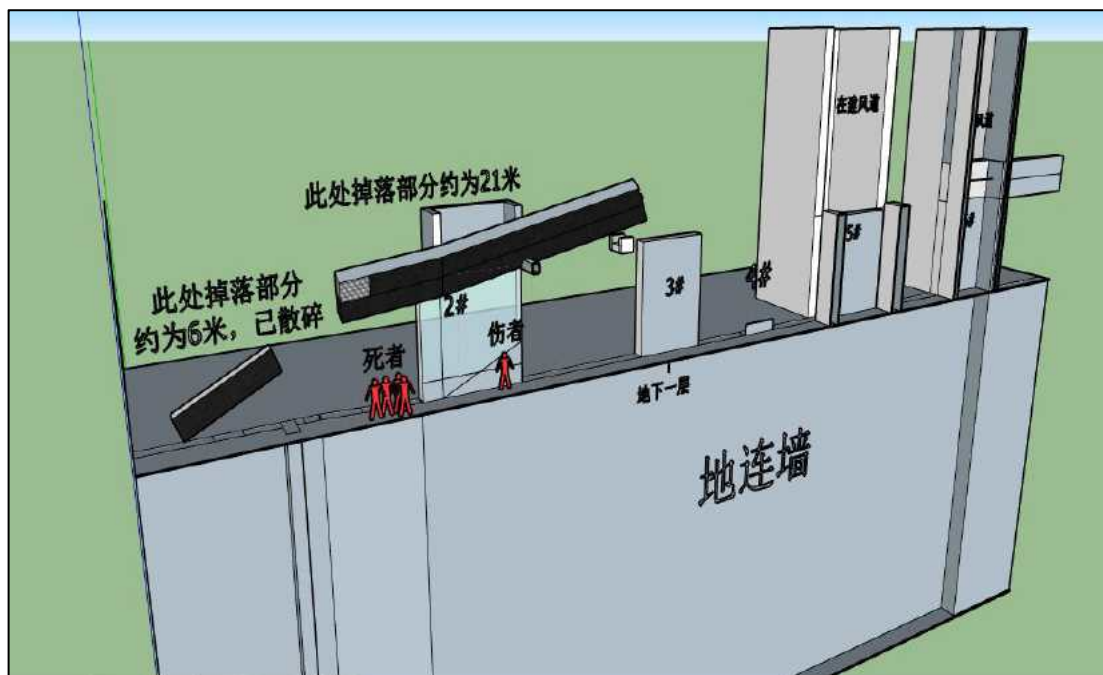
图 11 现场伤亡人员地点模拟图

2021 年 10 月 12 日 15 时 35 分左右，西端一幅地连墙从锁口管连接部位向下滑落，剩余冠梁及地连墙随即下落，位于冠梁上部的砖砌挡水墙掉落在附属结构顶板、通道和新风井内，砸中通道和新风井内正在进行清理作业的邢青明施工队作业人员。

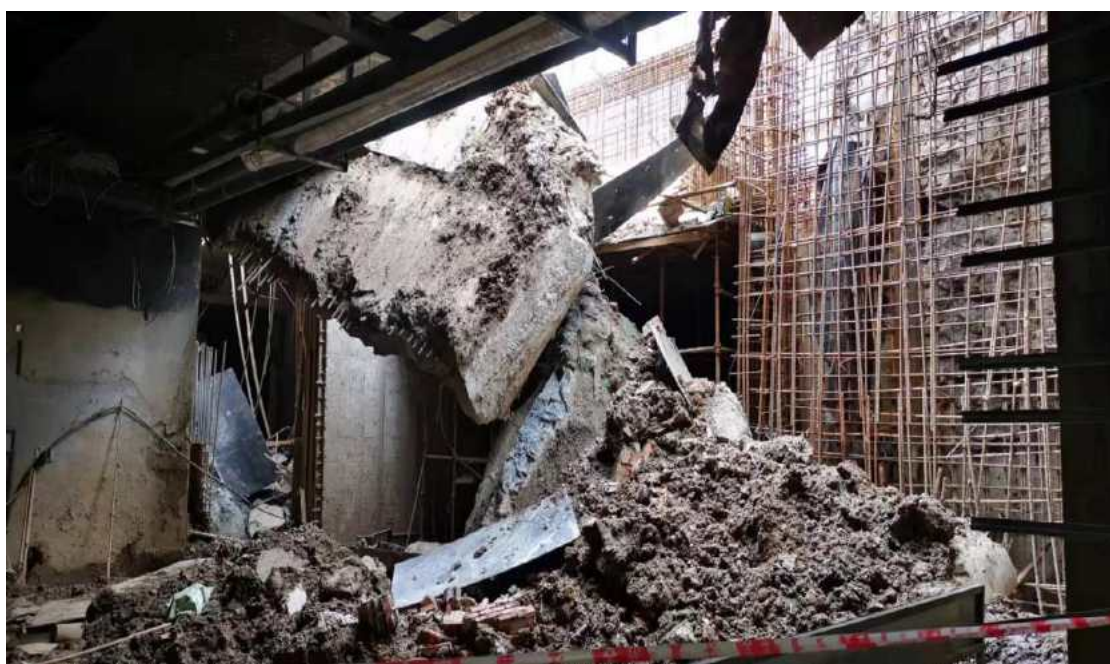
图 12 通道内坍塌现状

西侧 27 米地连墙及 20 米冠梁下部的临时支撑墙被全部凿除、钢筋被切断，造成冠梁及部分地连墙失去支撑而失稳下滑侧移，导致冠梁上部的砖砌挡水墙及部分土方掉落在附属结构顶板、通道和新风井内，砸中通道及新风井内正在进行清理作业的工人，是导致本次事故的直接原因。

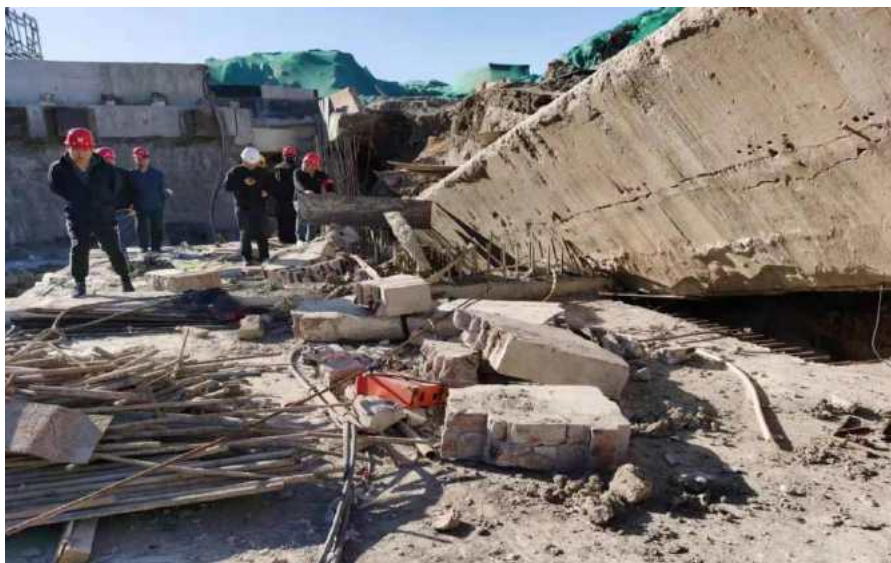
图 14 顶板上方散落的红砖挡水墙

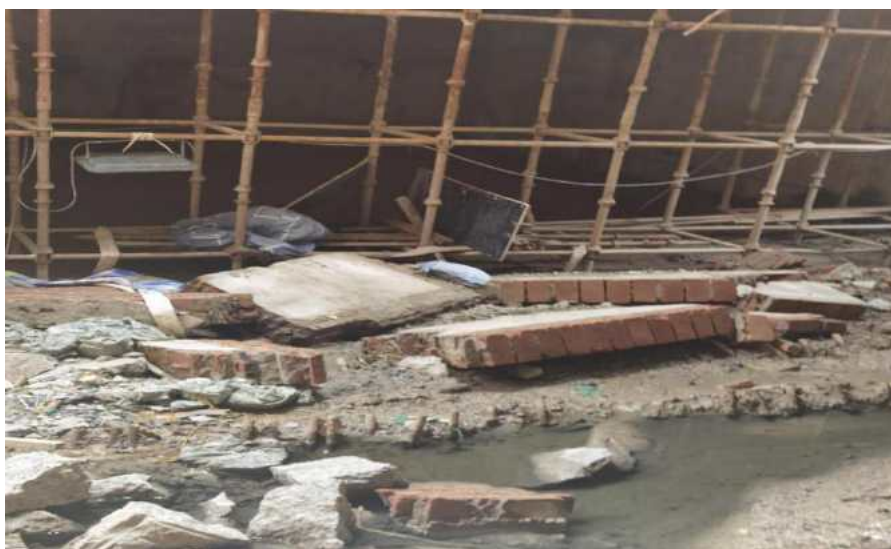
图 15 砸中人的位置及砸人砖块
