# 兰溪市经济开发区金华市江南化肥厂 “3·26”一般车辆伤害事故调查报告

兰溪市人民政府事故调查组

2025.5

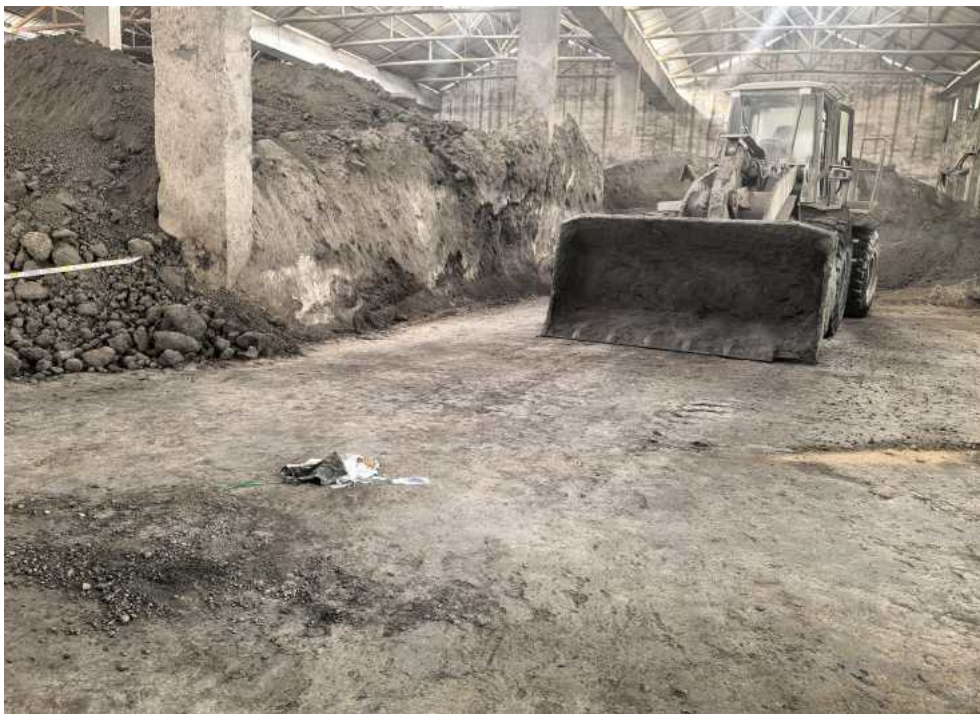
事故现场位于金华市江南化肥厂熟化车间，车间高度约8米，现场有多处物料堆放，车间仅见支柱上有提醒车辆撞柱的“小心碰撞”警示标志。事发现场有柳工牌轮式装载机（铭牌损坏）1台，装载机铲斗已放至地面，斗内无物料，装载机驾驶室两侧未发现后视镜。装载机左前方有部分物料，装载机正前方约5米处有劳保手套1双及布制帽子1顶，现场遗留有部分使用过的急救用品。因事发现场存在盲区且周边监控画质模糊，故无法从监控视频中看到事发全过程。（事故现场照片见附件1）

图 1 涉事装载机正面情况

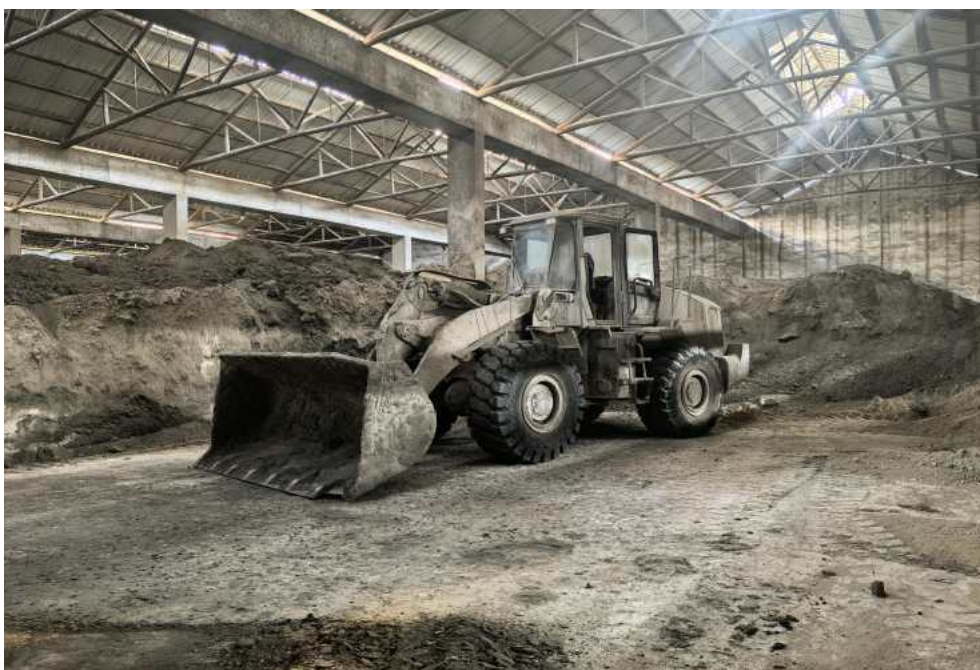
3.金华市江南化肥厂设备设施本质安全及隐患排查治理不到位；设备设施本质安全费用投入不足，涉事装载机未安装声光报警、倒车蜂鸣器等安全装置，致使驾驶员无法准确有效感知外界情况、无法对异物（包括人员车辆等）进入危险作业区进行提醒警告；对于现场装载机驾驶室两侧无后视镜，驾驶室内后视镜模糊等问题隐患未及时发现和消除；

图 2 涉事装载机侧面情况

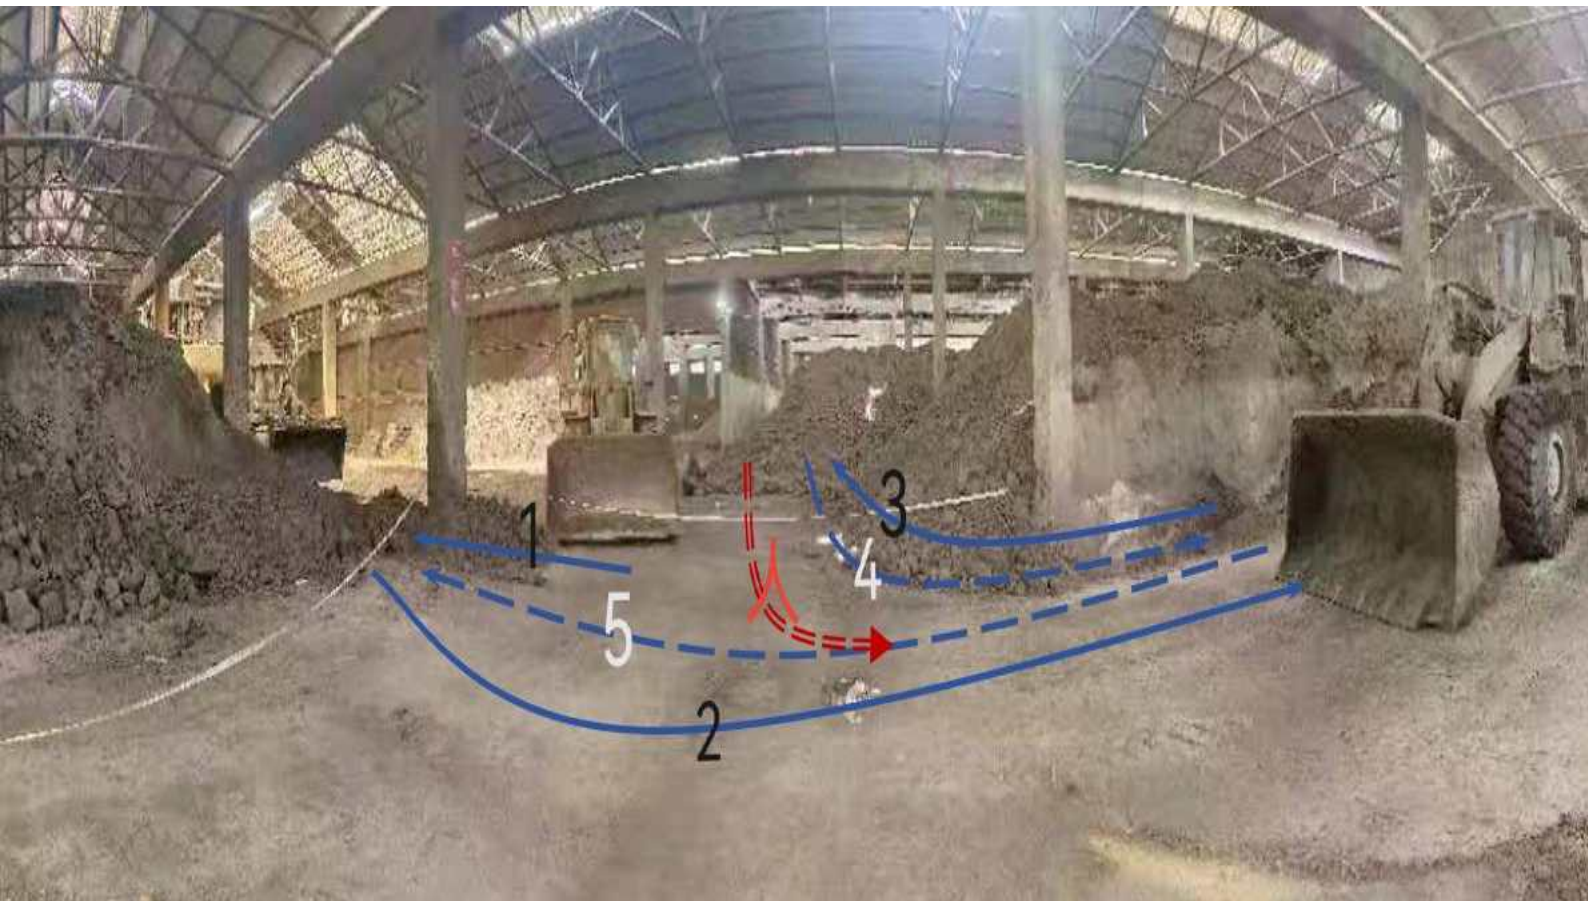
2025年3月26日17时30分许，当事人汪某平从生产车间出来后，正穿过熟化车间前往室外矿石堆放区进行防雨布覆盖作业。此时装载机司机杜某平正在熟化车间驾驶装载机对磷肥半成品进行翻料作业（将熟料车间左侧磷肥半成品铲运至车间内侧）。其作业路径为：①在熟料车间进门左侧铲装物料→②倒车→③右转前进至车间内侧场地卸料→④驾驶空车右后倒车→⑤前进返

回车间左侧装载点。（见附件2）当事人汪某平在经过杜某平驾驶的装载机作业区域时与正处于④驾驶空车右后倒车阶段的装载机发生碰撞，由于涉事车间路面不平加上车辆运行声音较大，碰撞时驾驶员杜某平未曾察觉。与此同时，与当事人汪某平同一车间的工友王建平在前往露天矿石区时发现当事人汪某平在装载机铲斗下方，便立即向驾驶员杜某平挥手示警，杜某平发现警示后立即停车，并下车查看情况，发现当事人汪某平躺在装载机铲斗前面约1米处。

图 4 涉事装载机作业路径
