# 皋兰什川甘肃华建劳务有限公司“5·16” 起重伤害一般生产安全事故调查报告

皋兰县人民政府甘肃华建劳务有限公司 “5·16”  
起重伤害一般生产安全事故调查组

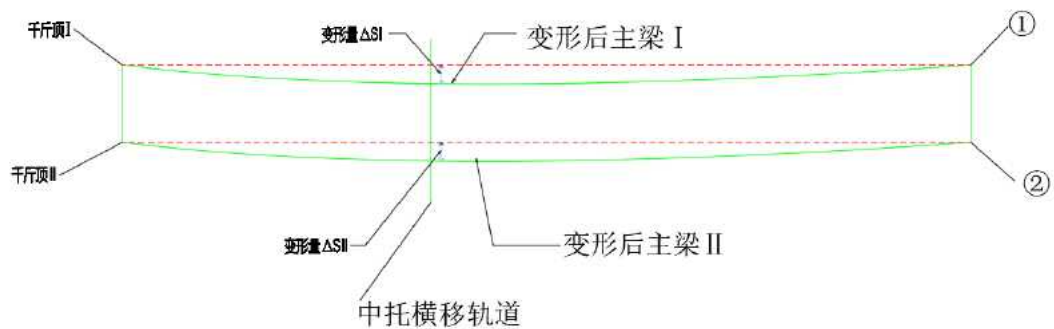
70° 方向的横移操作，并运行了一定距离。使主梁 I、II 向东 70° 方向产生了弹性变形，同时由于主梁 I、II 下方的纵向梁与主动轮箱中主动轮的导向轮缘有啮合结构，以及主梁上方 2 台天车纵移机构的车轮轮缘与纵移轨道也有啮合结构，致使 2 台天车跟随主梁的弹性变形也产生了向东 70° 方向的横向位移后，停止操作。主梁在恢复弹性变形的过程中，向西 250° 方向产生了较大的回弹力，主梁 I、II 同时失稳，向西 250° 方向侧翻，导致主梁 I、II 下方主动轮轮缘和主梁上方 2 台天车纵移车轮轮缘同时失稳，脱离原来支撑面，二号天车脱轨坠落，击中了在起重机下方的人员。当架桥机发生倾覆的同时，樊\*\*和另外一名员工及时跑了出去，跑出去后发现王\*\*被压住了不能动弹，现场负责人及时通知附近的吊机进行了救援，此时王\*\*腹部受压，嘴角出血。华建劳务公司立即派车将伤者送往甘肃省中医院大学附属医院重症医学科 ICU 进行抢救，经抢救无效于当日 19 时 33 分死亡。

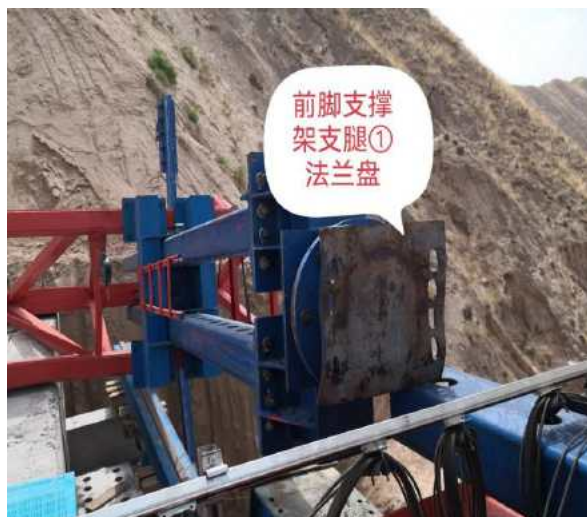
图三

事故发生在架桥机前脚支撑架支腿①、②处与前支撑架横移机构法兰盘连接处分离，连接方式为8个高强螺栓，螺栓安装由螺杆、平垫片、防松弹簧垫片、螺母组成。因受到较大拉力的作用，导致支腿①、支腿②处法兰盘螺栓孔变形，平垫片变形，螺栓从支腿法兰盘螺栓孔中脱出，其中支腿②处法兰盘螺栓孔变形较支腿①处严重，如图三、图四所示。前脚支撑架其余金属结构连接处无明显变形、分离等现象。支腿②处横移机构有脱轨现象，前脚支撑架支腿①处油缸柱塞行程为512mm、前脚支撑架支腿②处油缸柱塞行程为498mm（最大行程850mm）。横移机构、金属结构、横移电机、车轮、轨道及轨道基础无损坏，如图四所示。

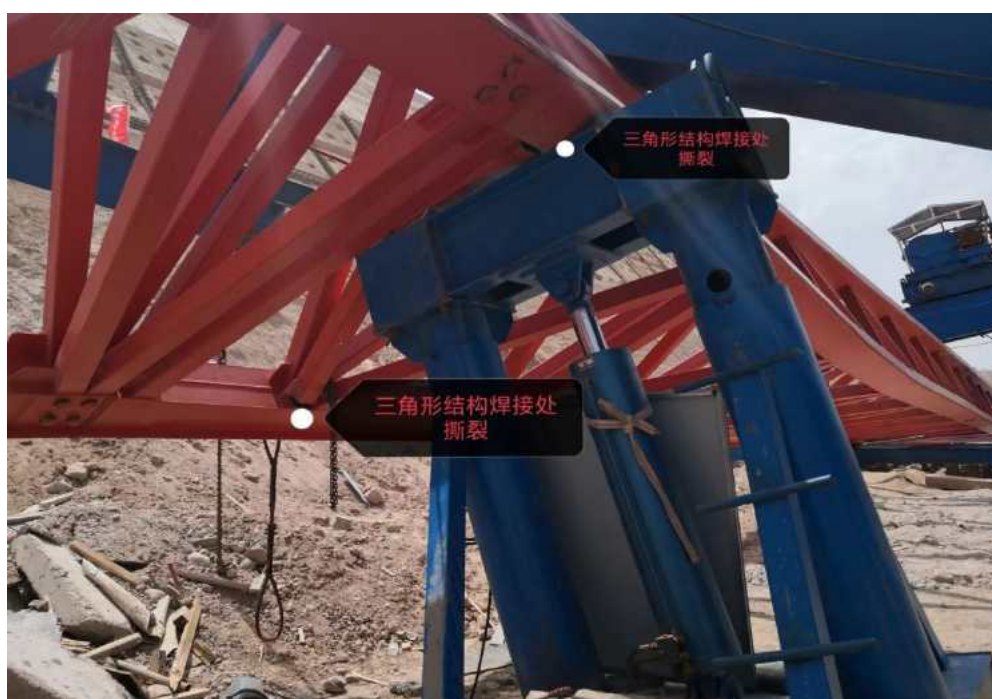
图五

主梁 I、II 分别由五节 12m 和一节 9m 三角桁架组成，采用销轴连接方式，在千斤顶 I 处受到挤压变形严重，主梁三角形结构焊接处撕裂，其余部位未发现明显变形、开裂等现象。主梁

连接销轴完整，防脱轴装置齐全。主梁下部从中托支撑的主动轮箱处和千斤顶支撑反托轮箱处脱离，如图五所示。

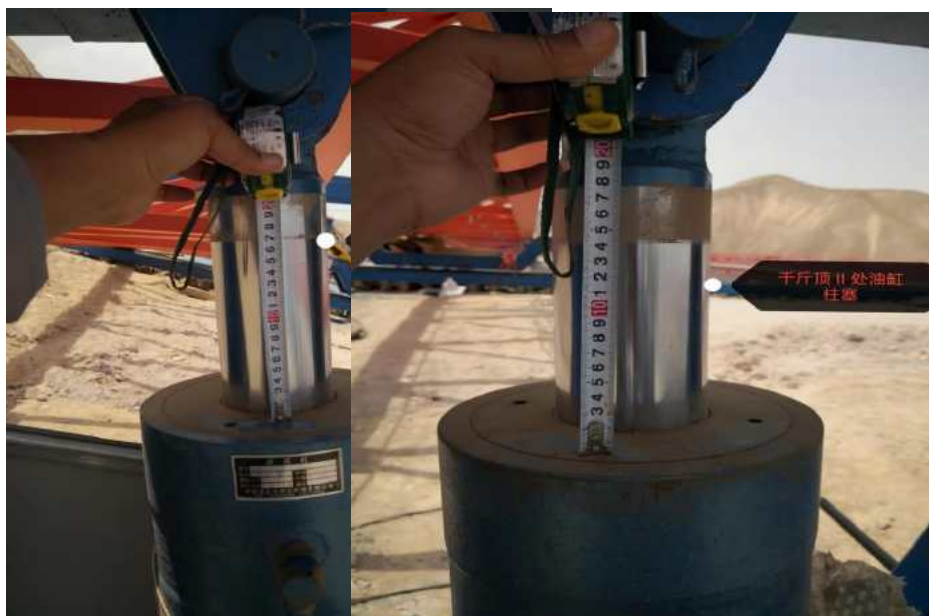
图六

千斤顶 I、II 处地基、枕木未见明显沉降，千斤顶结构无明显损坏、倾覆现象，油缸处于工作状态，其中千斤顶 I 处油缸柱塞行程为168mm、千斤顶 II 处油缸柱塞行程为142mm（最大行程850mm），如图六、图七所示。

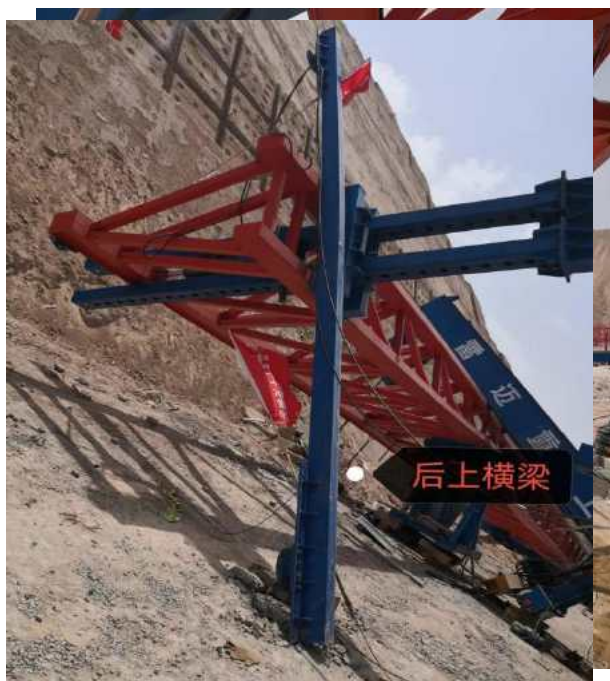
图八

后上横梁与主梁 I、II 连接处脱落、法兰盘连接处使用的普通螺栓螺杆、螺纹损坏、部分螺杆、螺帽缺失，如图八所示。

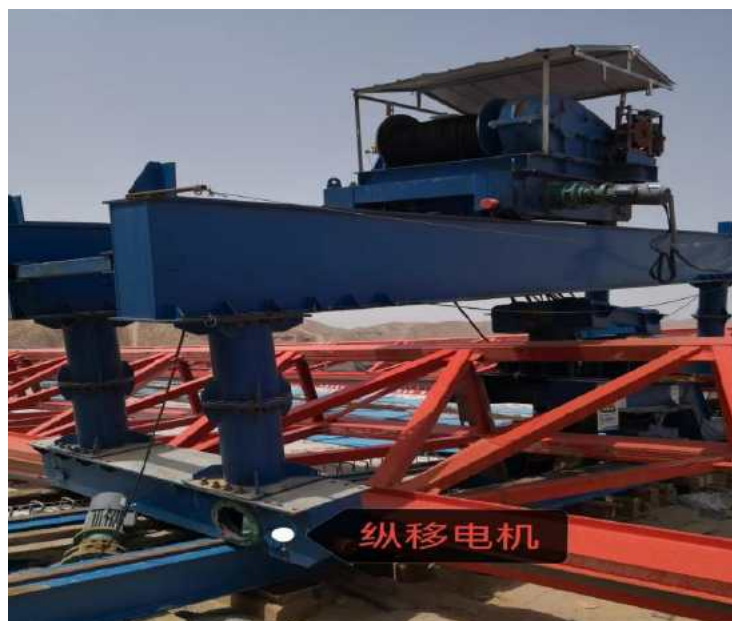
图十

二号天车纵移部分分别位于中托支撑架③、④上方、纵移电

机损坏，如图十所示。纵移部分的金属结构、车轮、轨道无损坏，起升机构的电机、卷筒、减速机、制动器、滑轮组、钢丝绳、专用吊具、起升机构运行部分的行走电机、车轮、轨道无损坏。
