**重庆市潼南区人民政府**  
**关于潼南高新区富潼再生资源综合利用有限公司**  
**“2·23”一般火灾事故调查报告的公示**

**潼南高新区富潼再生资源综合利用有限公司**  
**“2·23”一般火灾事故调查报告**

**重庆市潼南区人民政府调查组**  
**2025 年 3 月 19 日**

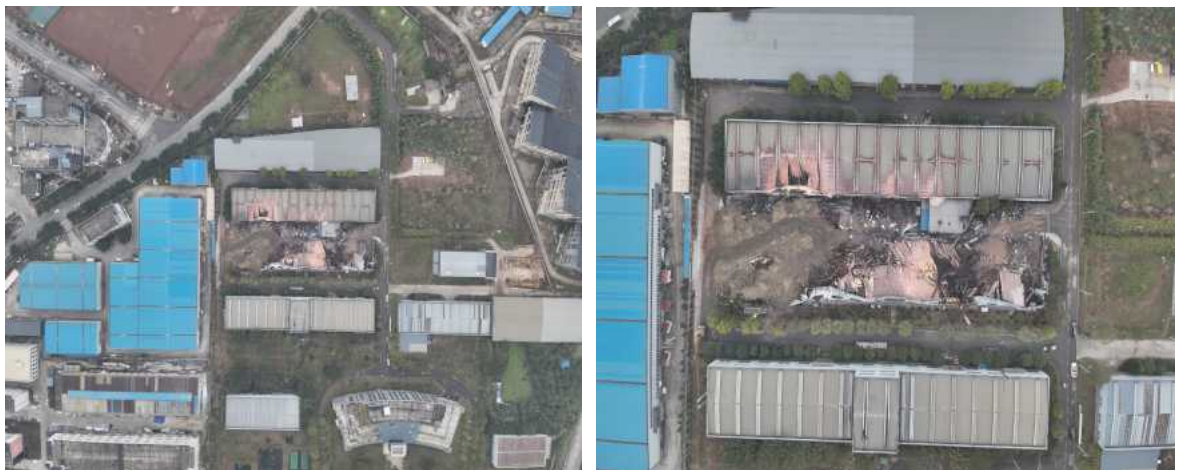
组图 1

限公司厂区，除 C 栋、D 栋厂房及相连的彩钢结构用房外，其余厂房均未过火，其中 C 栋厂房及彩钢结构用房因火灾扑救需要，除北侧墙体外均被工程机械破坏。C 栋厂房北侧为 B 栋厂房，南侧为 D 栋厂房，东侧、西侧均为厂区道路。火灾中心现场位于 C 栋厂房，地上 1 层，东西长约 120m，南北宽约 24m，单层钢架厂房，全部过火，屋顶全部坍塌。C 栋厂房南侧为 D 栋厂房，地上 1 层，东西长约 120m，南北宽约 24m，单层钢架厂房，D 栋厂房东北侧及中部部分过火，东北侧屋顶部分坍塌，其余部位未过火。C 栋、D 栋厂房之间东部、中部搭建有彩钢结构用房，东部彩钢结构用房全部坍塌，中部彩钢结构用房未过火。C、D 栋厂房门窗未见攀爬及拗撬痕迹，周围未见临时用火、施工电焊、燃放烟花爆竹等明火散发物。（见组图 1）

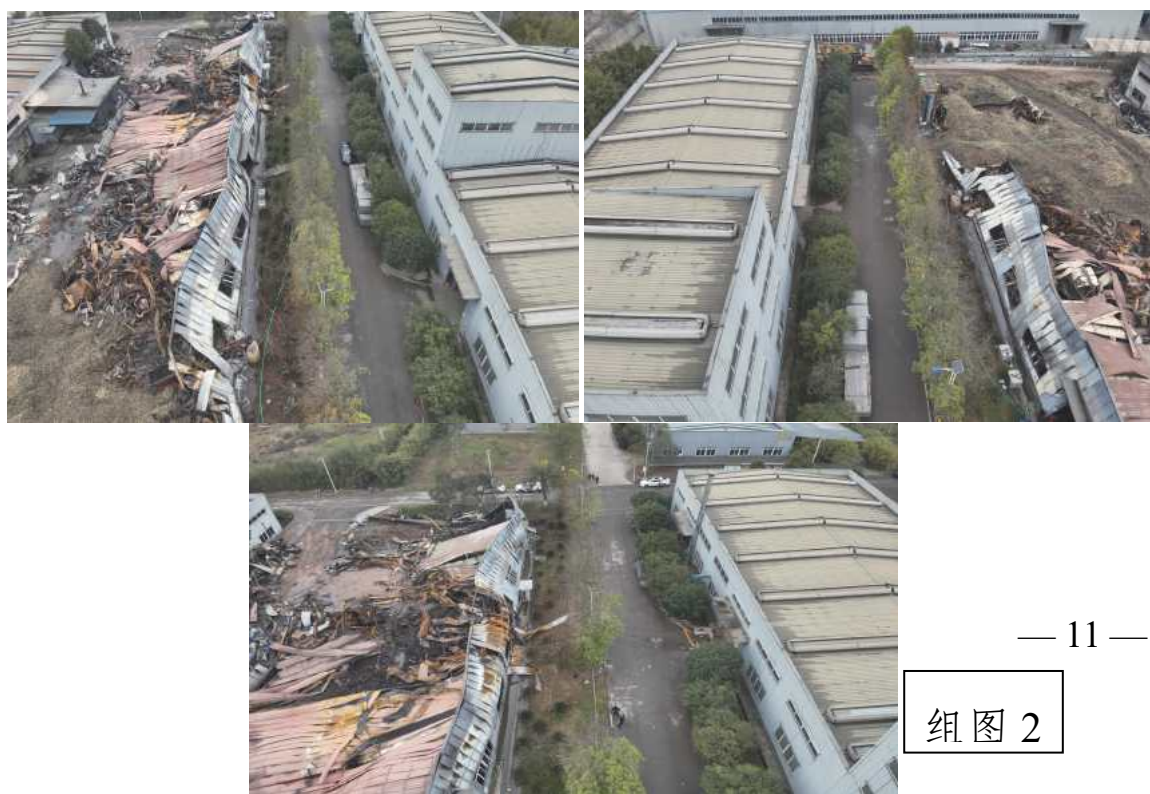
勘验 C 栋厂房，屋顶火烧变色，厂房整体向东北侧坍塌，坍塌程度自东向西逐渐减轻。北侧残留墙体向南倒塌，墙面自东向西烧损痕迹逐渐减轻。（见组图 2）

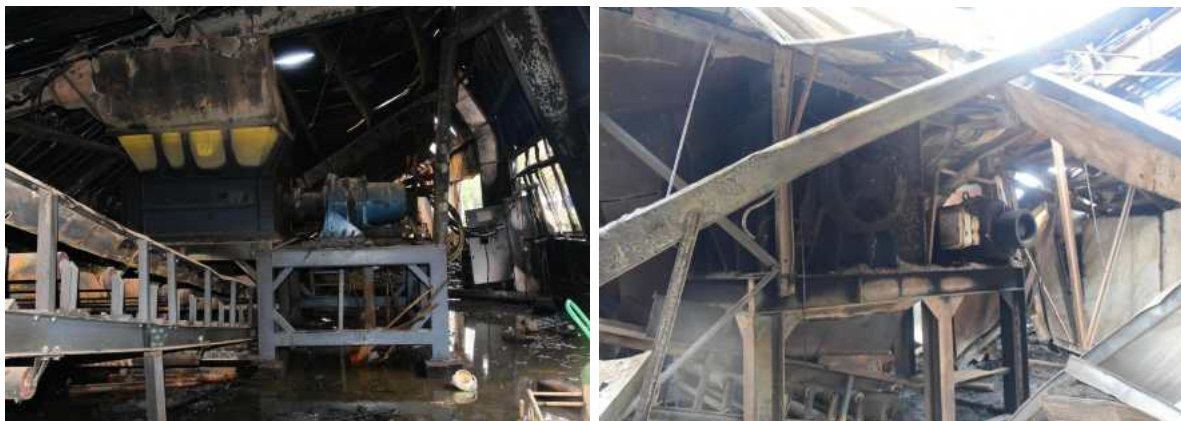
组图 3

机、传送带、撕碎机、传送带、废旧汽车座椅及金属制品堆场，生产线过火痕迹自东向西逐渐减轻、自北向南逐渐减轻，打包机全部过火，破碎机及撕碎机上部及东侧过火，底部保留机器原色。（见组图 3）

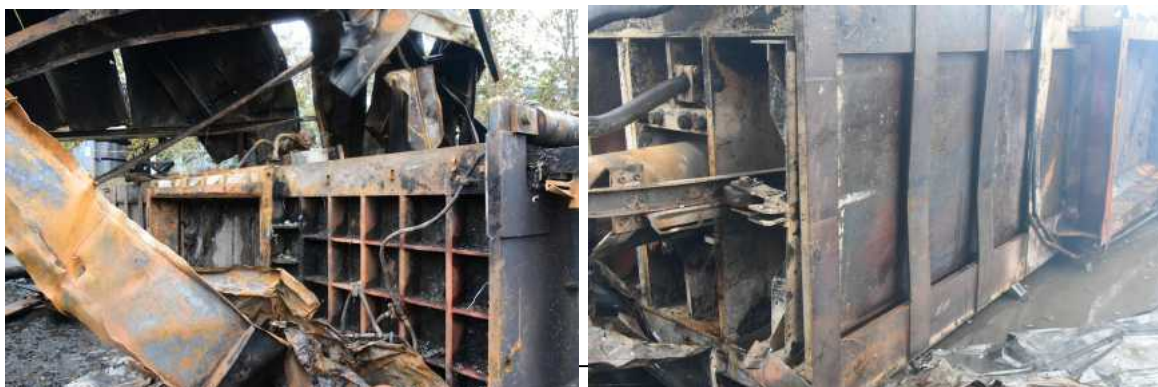
组图 4

勘验打包机，为卧式液压打包机，商标为风文科技，长约 8m，宽约 1.5m，高约 1.5m，其进料斗、操控箱、油箱脱落，残留液压门、机身、压缩仓及油缸、油管，进料口长约 2.2m，宽约 1.1m，液压顶杆处于顶撑状态，进料口和出料口均处于关闭状态，压缩仓内有海绵等残留物，勘验时处于燃烧状态。（见组图 4）

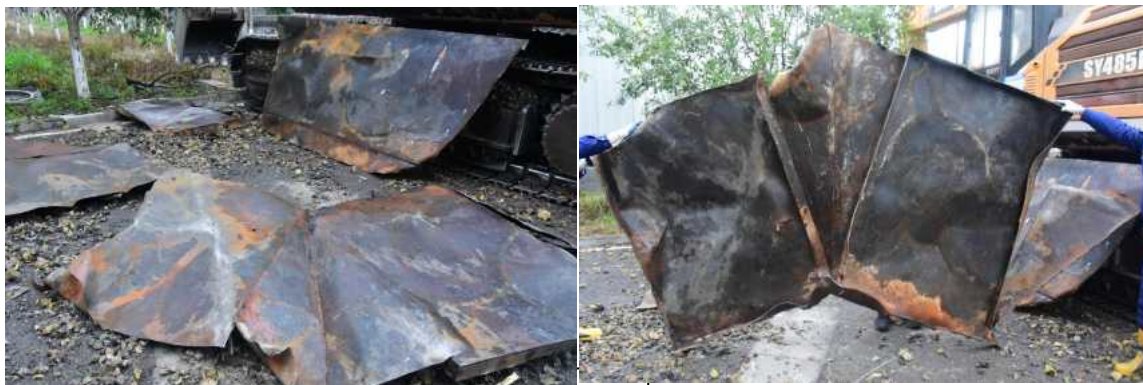
组图 5

勘验进料斗，由不规则钢板焊接而成，呈倒梯形状，顶边长

约 3.2m、底边长约 1.5m、高约 1.45m、厚约 4mm，料斗附近未见电气线路敷设，内壁金属变色痕迹重于外壁。勘验物料，其中含有海绵、金属制品、塑料、纺织布、皮革、电子元件、锂电池等。（见组图 5）

通过走访询问第一目击证人、企业管理人等关键人员 17 人次，分析起火建筑周边监控视频 64 小时，现场勘验火灾中心现场等，综合认定起火时间为 2 月 23 日 4 时 30 分许，起火部位位于重庆富潼再生资源综合利用有限公司厂房（中航（重庆）新材料科技有限公司 C 栋厂房）北侧，起火点位于厂房北侧废旧海绵打包机的进料斗内，起火原因系富潼公司在进行汽车座椅拆解回收作业，对废旧汽车座椅进行撕碎、破碎的生产作业过程中，产生高温火源引燃海绵等可燃物导致火灾。

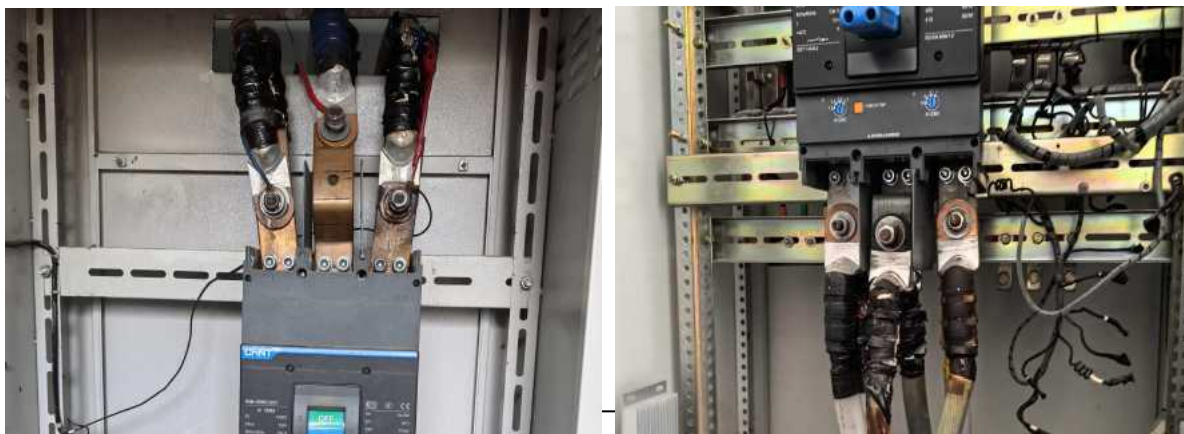
组图 6

C 栋厂房总电缆从研发楼南侧配电房引出至厂房西北侧总开关房，经总开关分三路入厂房：一路经厂房北侧室外绿地至撕碎机配电控制柜连接撕碎机；一路经厂房北侧室外绿地至破碎机配电柜连接传送带电机、破碎机电机及照明配电箱；一路经厂房北侧室外绿地至打包机开关后连接到东北侧吸尘塔，未见电气线路故障情况。（见组图 6）
