# 瑞金晶山纸业有限公司“9·19”一般 物体打击事故调查报告

编制单位：瑞金市政府事故调查组

编制日期：2025 年 11 月 28 日

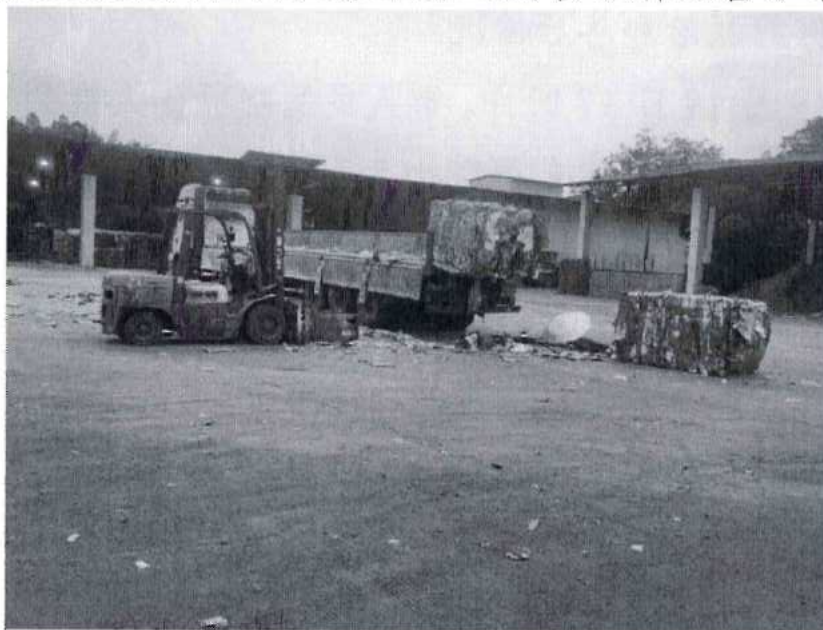
泽亘驾驶抱夹式叉车将货车上的废纸墩装卸到废纸堆放区，随后前往其他班组巡查。16 时 30 分许，只剩位于货车尾部的最后两包废纸墩未卸车（上下堆放，未固定，每包约 1.2 吨重），赖泽亘驾驶抱夹式叉车将最后两包（上下二层）废纸墩抬起，位于上层的废纸墩倾倒并砸中在货车车尾经过的宋春华。

事故现场位于晶山纸业公司原料库卸货区，周边空旷，露天干燥，未放置提醒周围行人禁止靠近的警示牌或警示带。

图 1 事故现场照片

1. 赖泽亘违反抱夹式叉车操作规程，在装卸过程中，一次性夹运两包（二层）废纸墩，且上层废纸墩未固定，导致上层废纸墩倾倒砸中宋春华致其死亡。

晶山纸业公司现场安全管理措施未落实，未在卸货区周边放置禁止靠近的警示牌或拉设警示带，叉车卸货时无安全管理人员在场；对叉车司机赖泽巨安全教育培训不到位，未能有效督促其严格执行本单位的安全生产规章制度和安全操作规程；安全隐患排查不到位，未及时发现并消除事故隐患。

晶山纸业公司要认真汲取事故教训，压实安全生产责任，紧绷安全生产之弦。一要加强安全生产工作的督促和检查力度，发现违章、违规操作人员应及时制止并对相关人员进行安全教育和责任追究，及时消除安全生产事故隐患。二要完善安全设施与警示标识，在存在较大危险因素的生产经营设施设备上设置明显的安全警示标志。三要组织召开一次事故分析教育会，对公司全体员工开展一次警示教育，并将开展情况报行业主管部门备案。
