# 宿马园区马钢智信资源科技有限公司 “2·28”容器爆炸事故调查报告

市政府“2·28”事故调查组

2025年2月28日，宿马园区马钢智信资源科技有限公司打包车间发生一起容器爆炸事故，造成1人死亡。

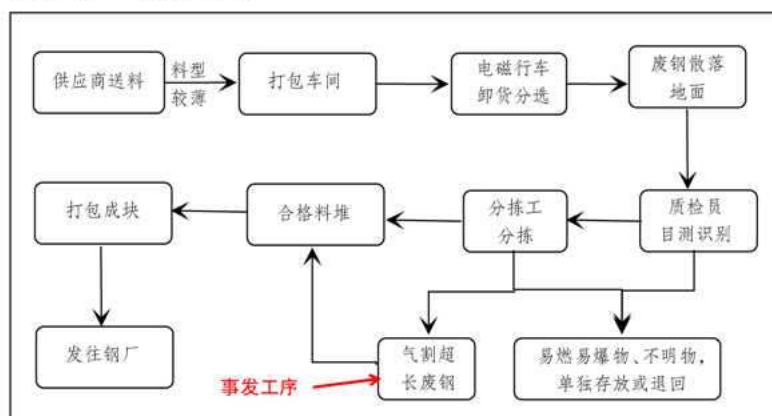
图1 打包车间工序流程图

事故发生在马钢智信公司打包车间，该车间主要对料型较薄的废旧钢铁打包成块。具体工序为：

装载料型较薄废旧钢铁的车辆驶入打包车间卸货区域，用电磁行车将车厢内废旧钢铁吸起后散落在地面（塑料等非钢铁物质遗留在车厢内）。质检员初步识别是否夹杂易燃易

爆物、不明物后，分拣工进一步分拣，挑选出易燃易爆物、不明物等单独存放或交由供应商带回；尺寸无法通过打包机的超长废旧钢铁交气割工气割（乙炔与氧气混合燃烧产生高温）作业，符合尺寸要求后集中堆放，经打包机打包成块后发往钢厂（见图1）。

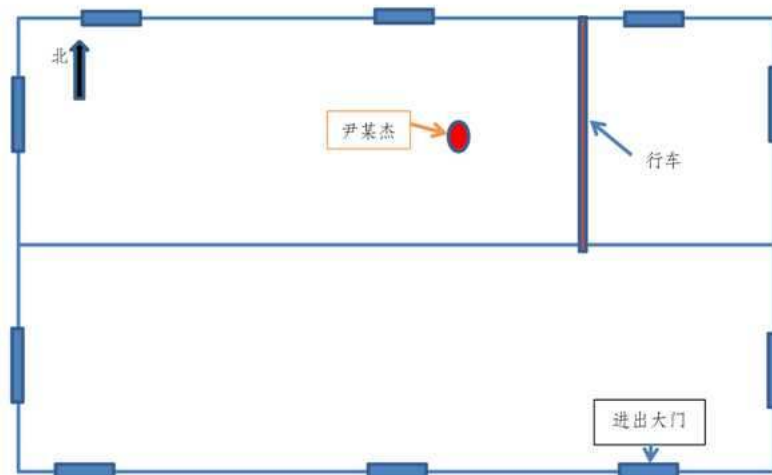
图2 打包车间平面图

经现场勘察，事故发生地点位于打包车间北侧偏东位置（见图2），南侧堆有废旧钢铁，地面散落大量杂物（见图3）。

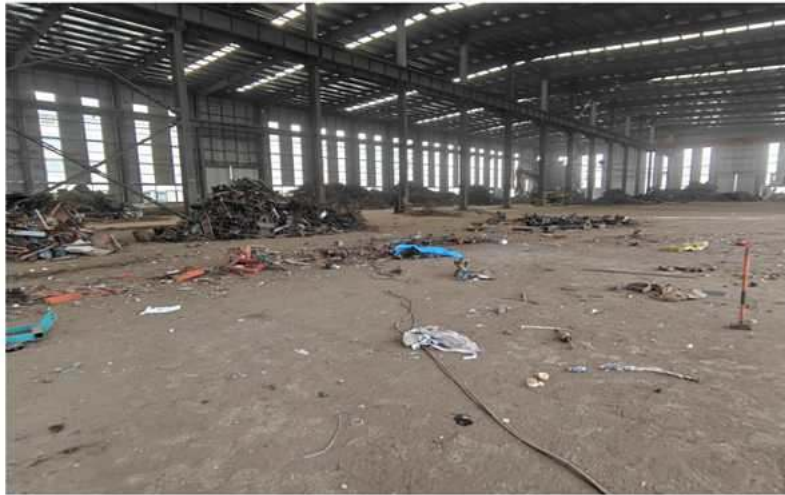
图3 事故现场图

器<sup>1</sup>时，容器发生爆炸，产生的金属碎片将其击中，尹某杰受伤倒地。

<sup>1</sup> 据调查询问了解：赵某锦称尹某杰当时在切割一个长约20-40cm、直径约8cm的圆柱形物体，该物体疑似未完全封闭；满某冬称尹某杰当时应该在切割一个椭圆形的铁罐。因现场钢铁碎片较多，且无相似物体，无法进一步还原并检测。经相关专家推定：该罐体应是一盛装可燃气体或易燃液体的密封容器；气割时，容器内物质遇到高温明火发生燃爆。

尹某杰未遵守安全操作规程<sup>2</sup>，在未辨识风险的情况下对不明容器实施气割作业。

（一）华夏基石公司要深刻吸取事故教训，严格明确并落实全员安全生产责任制。进一步完善安全生产管理制度、细化安全操作规程。加强作业现场安全管理，严格执行动火等危险作业现场管理制度，确保操作规程和安全措施有效落实。深入开展事故案例警示教育，提升安全管理人员履职能力和作业人员安全意识。同时，要积极推动生产一线机械化换人、自动化减人、智能化无人，持续提升本质安全水平。

（二）马钢智信公司要对照安全生产管理协议，督促外包单位管理层主动履行安全生产职责，持续压紧压实作业一线各岗位安全责任，规范动火等危险作业安全管理。强化安全教育培训质效检验，严厉查处违规违章作业行为，培养从业人员良好作业习惯。
